# Tilstandsrapport

Tomannsbolig

Vekten 5, 2080 EIDSVOLL

Befaringsdato: 16.04.2025

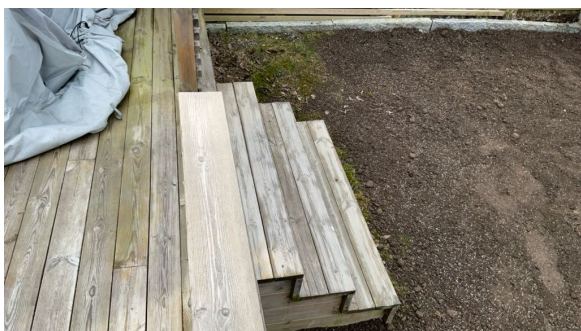
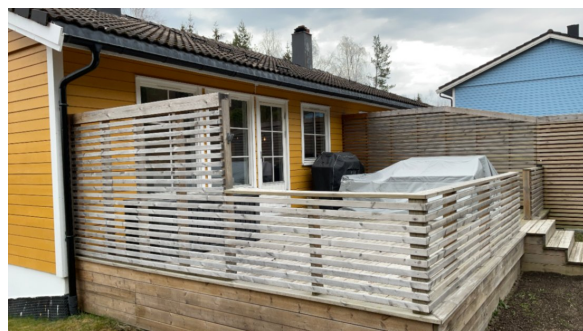
## TG 1 Balkonger, terrasser og rom under balkonger

Veranda med utgang fra stue. Konstruksjoner, overflater, rekkverk og håndlist i treverk. Fundamentert direkte på grunn. Terrasser/verandaer som står under åpen himmel vil alltid ha vedlikeholdsbehov, dette må påregnes.

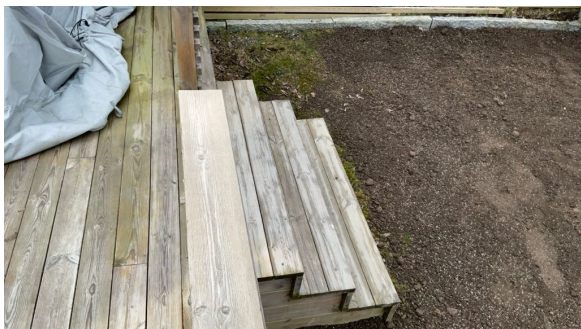
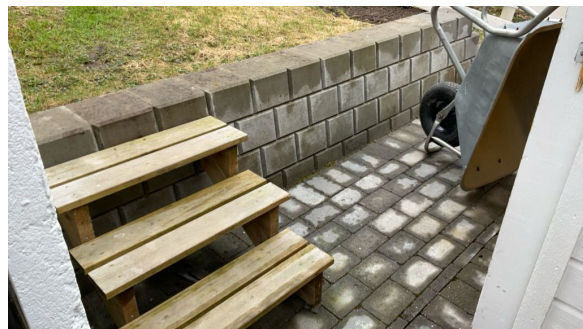
## TG 1 Utvendige trapper

Trapper i trekonstruksjoner. Trapper som står under åpen himmel vil alltid ha vedlikeholdsbehov, dette må påregnes.

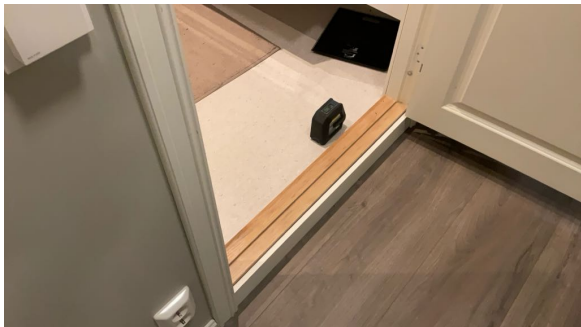
### TG 0 Tilliggende konstruksjoner våtrom

Hulltaking er foretatt og det er ikke påvist unormale forhold.

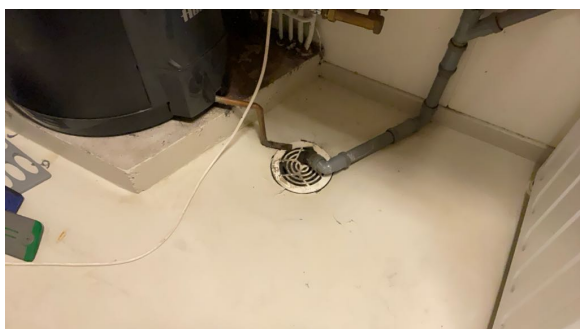
### TG 1 Tilliggende konstruksjoner våtrom

Hulltaking er foretatt og det er ikke påvist unormale forhold.

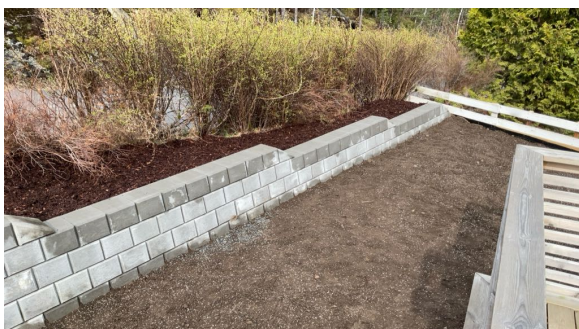
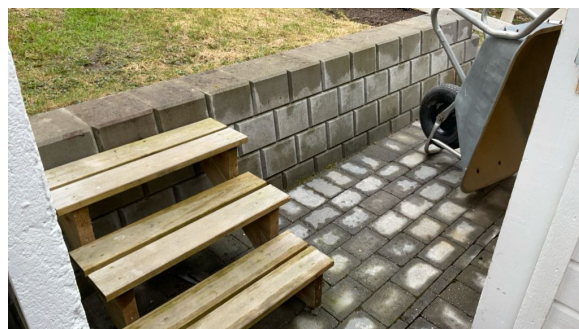
## TG 2 Terrengforhold

Tomten er flat og skrånet.
