Vekten 5, 2080 EIDSVOLL

**Tiltalende tomannsbolig i Eidsvoll  
med fin beliggenhet | kort vei til  
sentrum | 3 soverom | Terrasse |  
Bad og vaskerom**

# Tilstandsrapport

# gnr. 64, bnr. 100

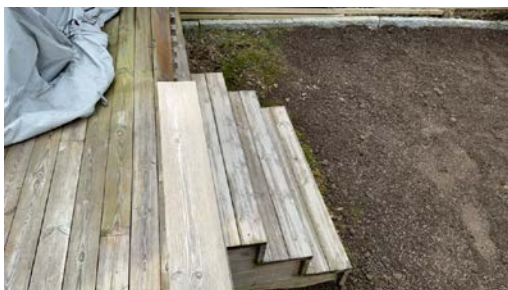
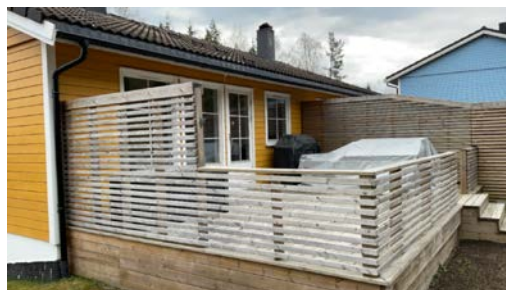
## TG 1 Balkonger, terrasser og rom under balkonger

Veranda med utgang fra stue. Konstruksjoner, overflater, rekkverk og håndlist i treverk. Fundamentert direkte på grunn. Terrasser/verandaer som står under åpen himmel vil alltid ha vedlikeholdsbehov, dette må påregnes.

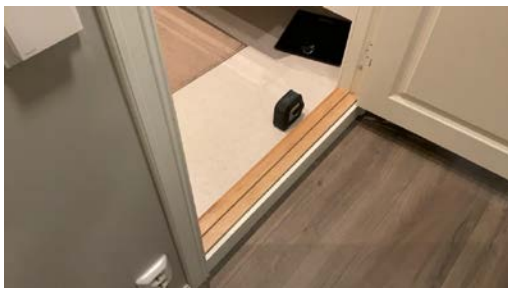
## 1. ETASJE > BAD

### TG 0 Tilliggende konstruksjoner våtrom

Hulltaking er foretatt og det er ikke påvist unormale forhold.

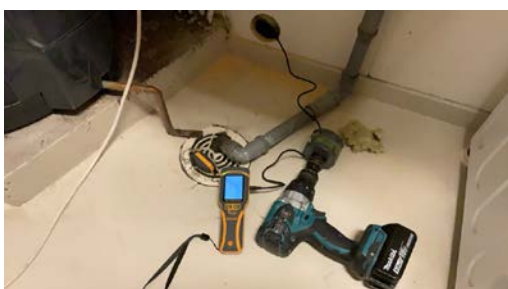
### TG 1 Tilliggende konstruksjoner våtrom

Hulltaking er foretatt og det er ikke påvist unormale forhold.

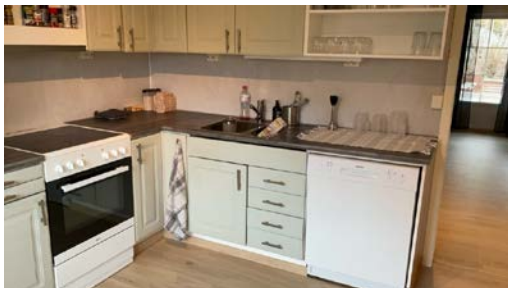
## 1 TG 1 Overflater og innredning

Kjøkken med profilerte fronter. Laminerte benkeplater. Plater mellom benk og overskap. Avsatt plass til kjøleskap, komfyr og oppvaskmaskin. I 2020 ble det satt inn en ny del, slik at man fikk mer benkeplass. Opplyst av eier.

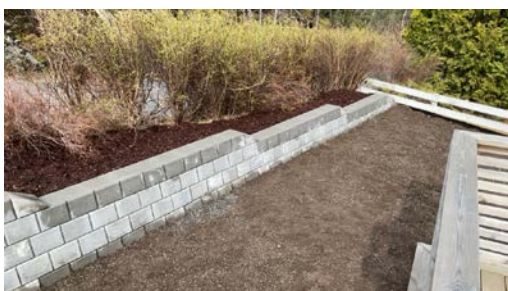
## TG 2 Terrengforhold

Tomten er flat og skrånet.

Viktig å lede vann bort fra fundamentene. Dette for å unngå belastning på mur/betong, hindre vanninntrenging og bevare lang brukstid på bygningsdelene under bakken. Fukt inn i konstruksjoner vil potensielt kunne føre til kapilærsug/fuktopptrekk i konstruksjoner rundt og kunne påføre store skader og kostnader.
