# Tilstandsrapport

Boligbygg med flere boenheter

Kornvegen 100 , 4350 KLEPPE

Befaringsdato: 24.11.2025

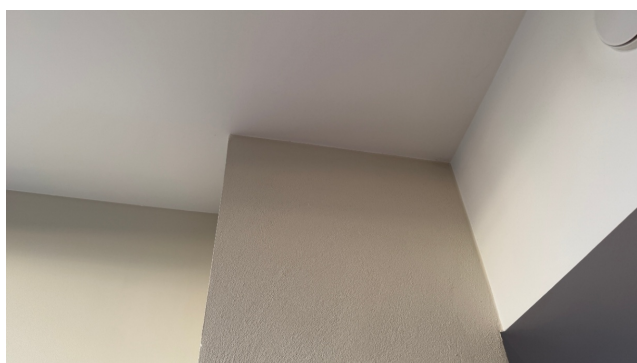
## ! TG IU Skorstein over tak

Skorstein over tak er ikke besiktet grunnet manglende sikker tilkomst. Ingen registrert fukt/skader ved besiktelse av pipeløp/tak i stue.

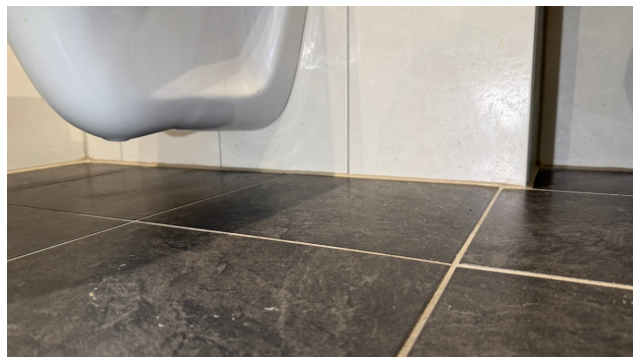
- Ved implementering av innebygget systerne var det ikke krav om lekkasjesikring, konstruksjonen bør jevnlig observeres.
- Uten dreneringsløsning/lekkasjesikring kan lekkasjer pågå over lang tid uten å bli oppdaget. Dette kan føre til omfattende fuktskader i omkringliggende byggematerialer.
