Kleberbergvegen 100, 7340 OPPDAL

**Moderne og innholdsrik  
fritidsbolig med usjenert uteplass  
på utsiktstomt ved inngangen til  
Gjevilvassdalen**

| Tilstandsrapport ..... | 52 |

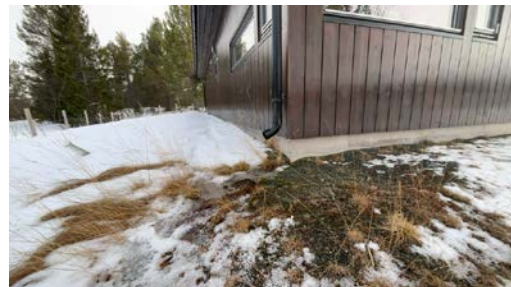
Taknedløp med utkast nordøstlig hjørne.

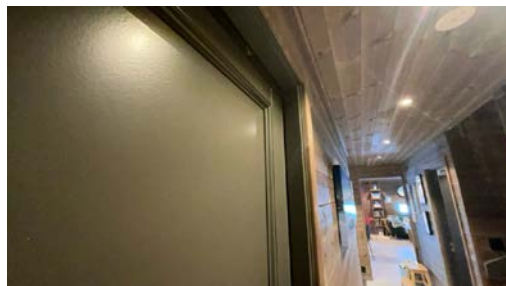
dør til soverom 1. i 1. etasje må justeres

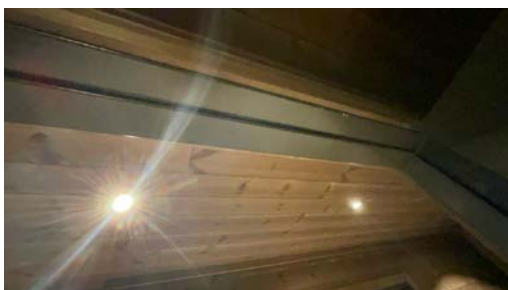
Merker etter kleshenger på soverom i 1. etasje.

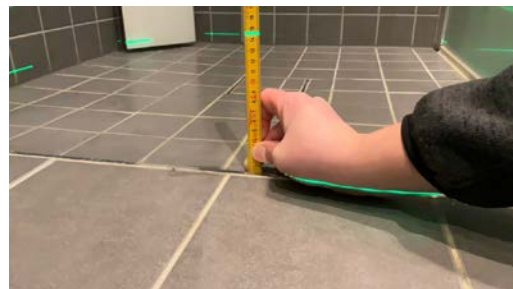
Gulv ved nedsenk. Laser er plassert midt i rommet. Referanselinje 136 mm.

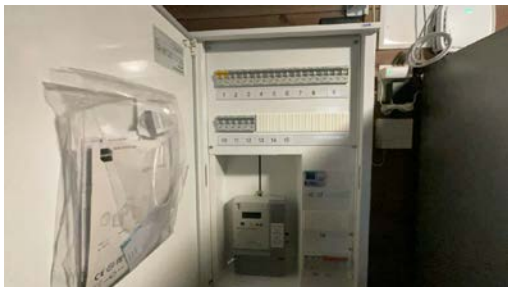
Sikringsskap plassert på bod

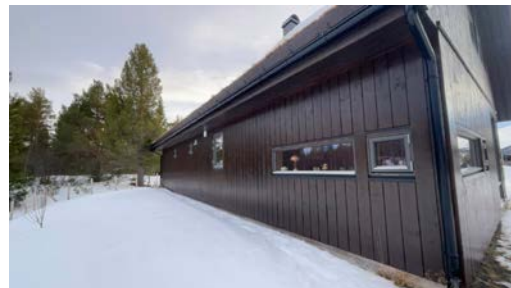
Grunnmur mot øst.
