# Tilstandsrapport

Rekkehus

Ternevegen 60 , 8665 MOSJØEN

Befaringsdato: 03.03.2026

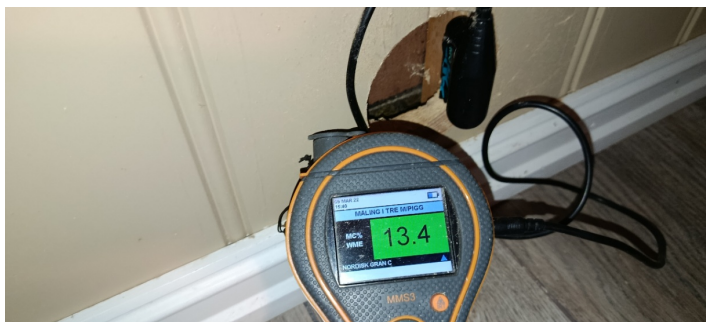
Fuktkvotemåling (vekt%) i konstruksjonen ble målt til 13,4%.

Generelt bør ikke fuktigheten i trevirket ligge høyere enn 15%.

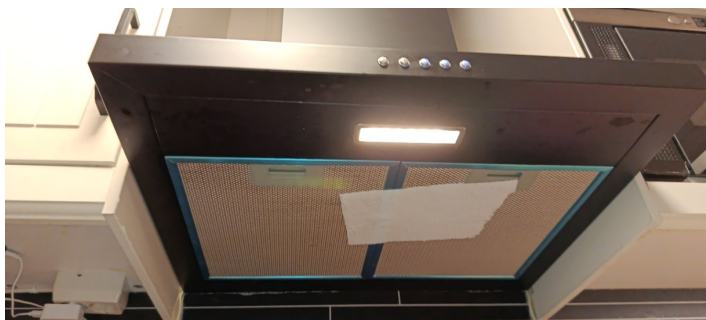
Det er kjøkkenventilator med avtrekk ut.

Funksjonstest av ventilator.
