Ternevegen 60, 8665 MOSJØEN

**Rekkehus med garasje i  
barnevennlig område, med gode  
solforhold og utsikt mot fjord og  
fjell**

Befaringsdato: 03.03.2026

Rapportdato: 03.03.2026

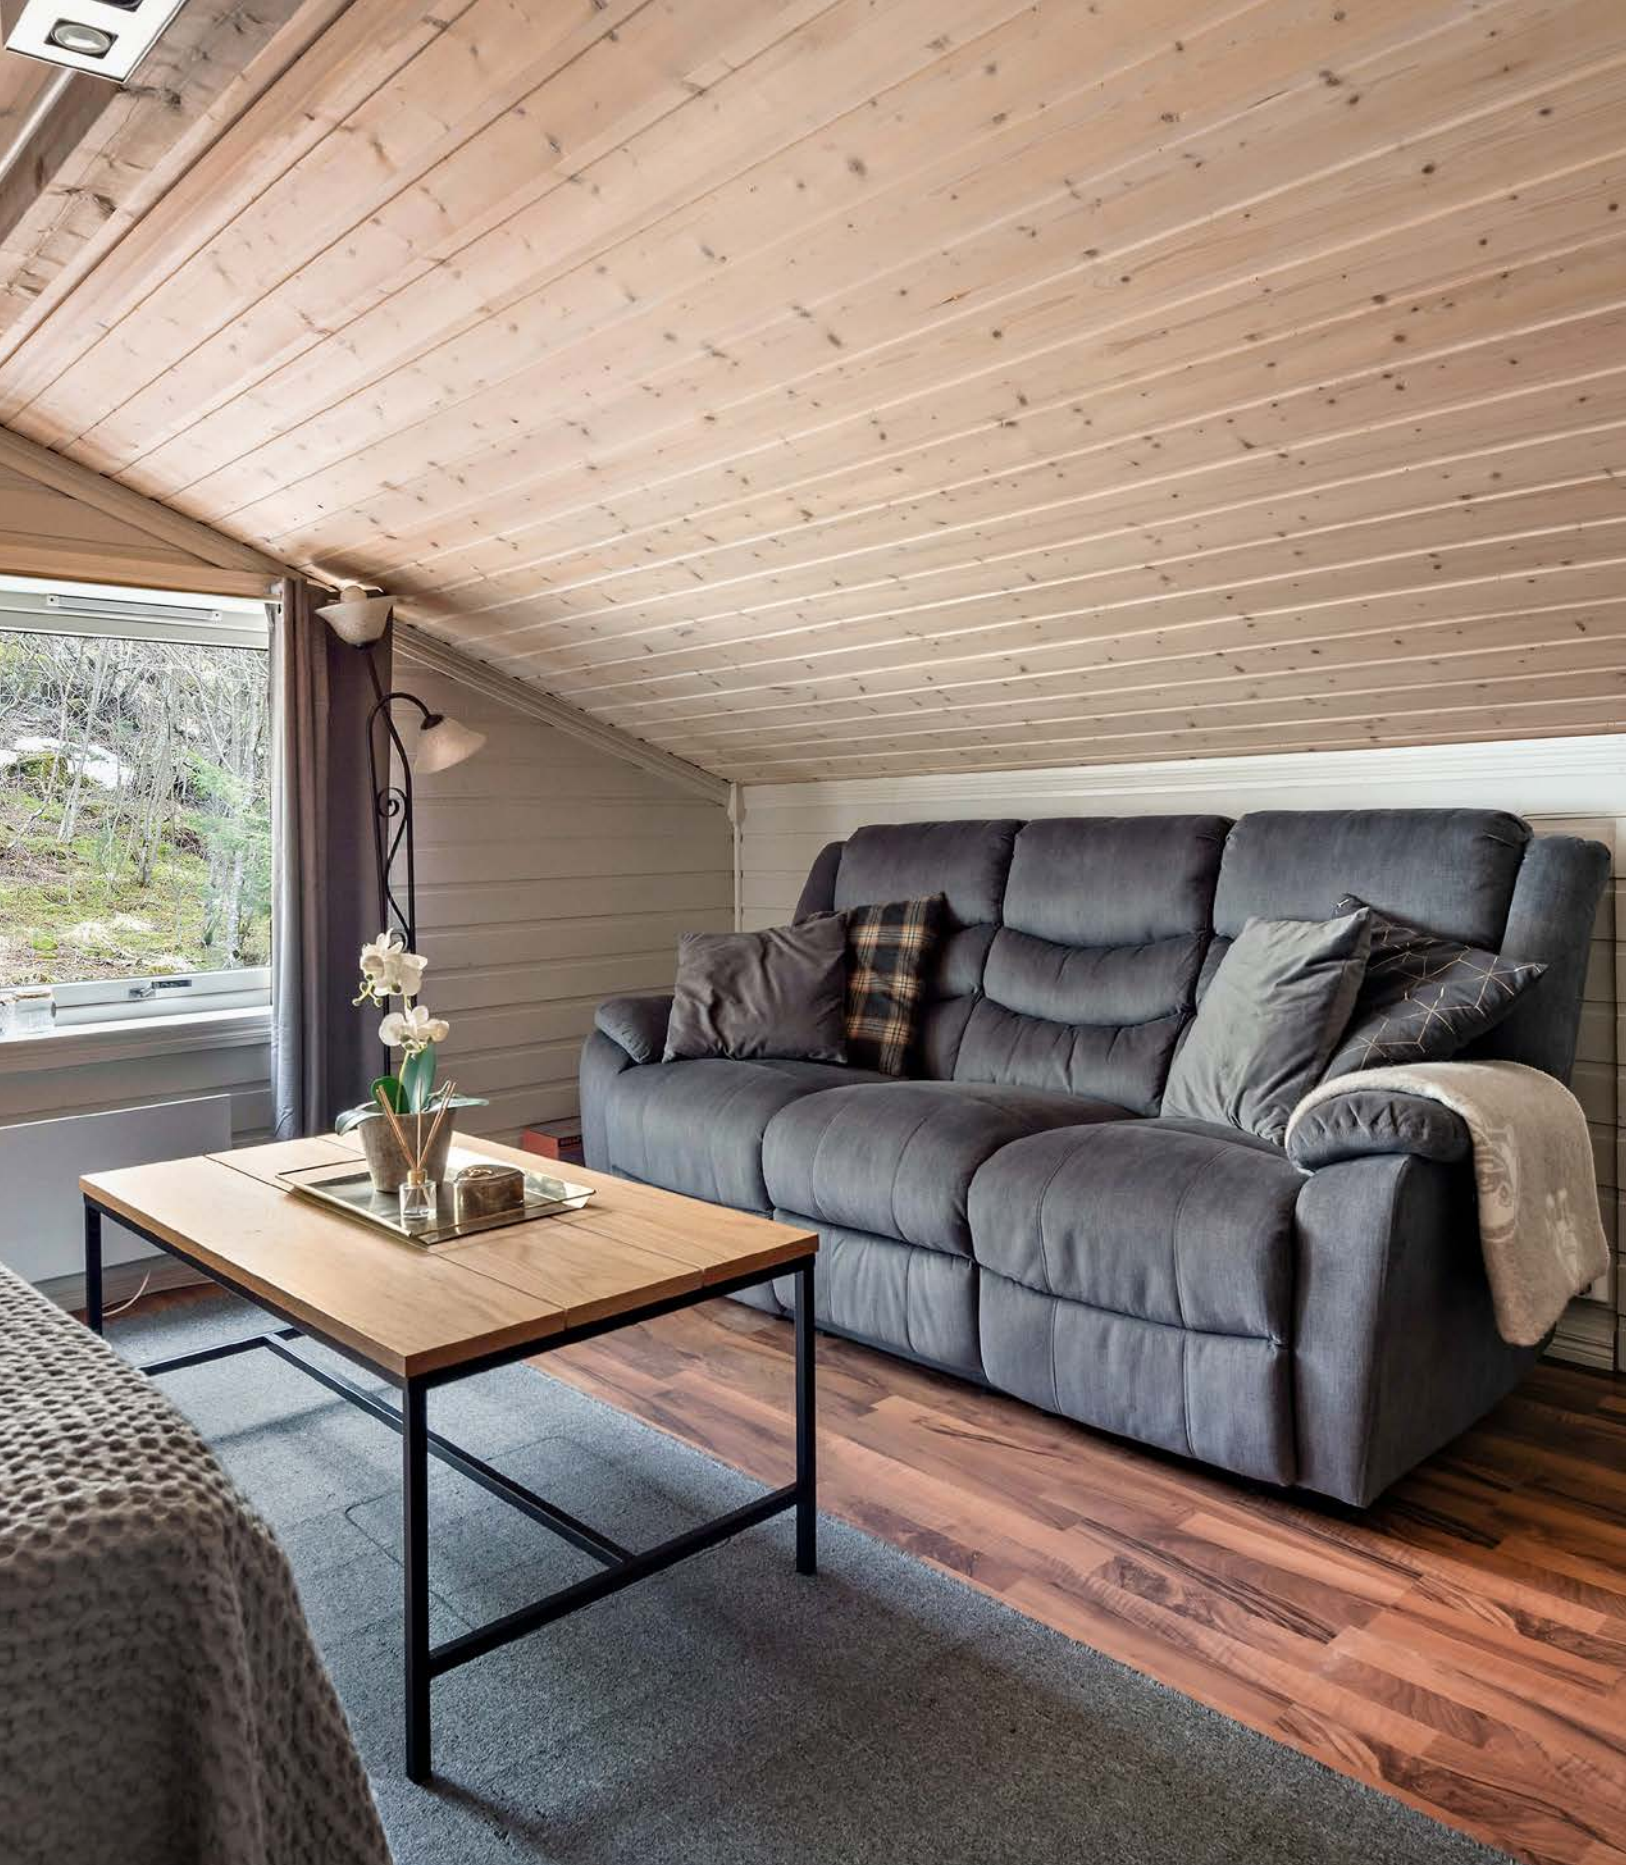
Loftet er angitt som innredet til soverom, men ikke godkjent for varig opphold.

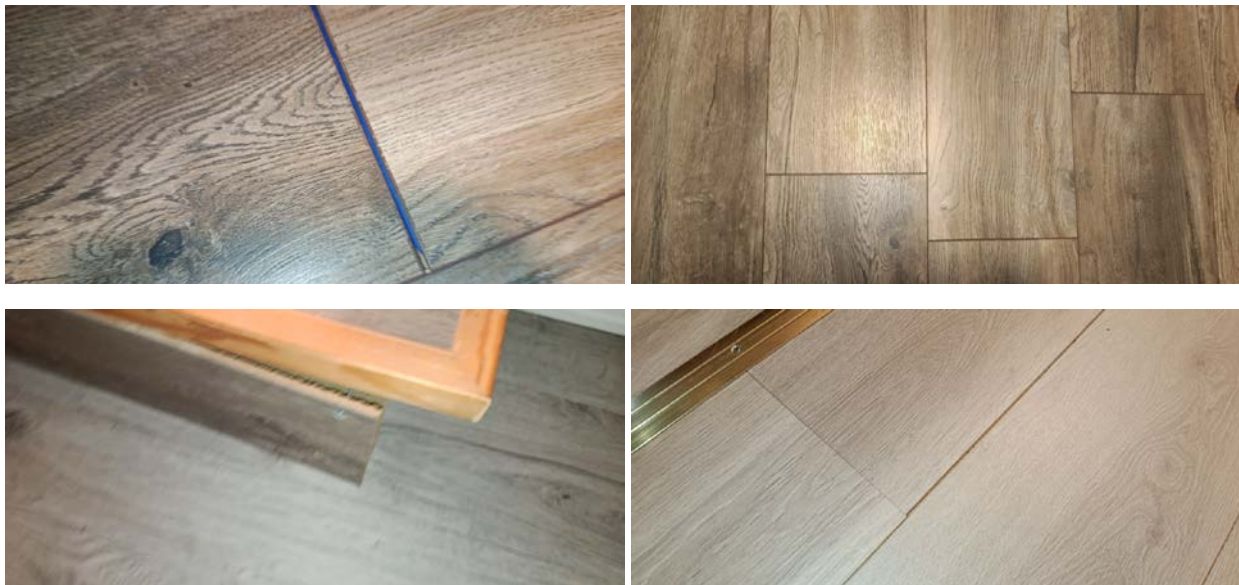
## 1 TG 3 Etasjeskille/gulv mot grunn

Avvik: Det er målt høydeforskjell på mellom 15-30 mm gjennom hele rommet.

Målt høydeforskjell på over 20 mm innenfor en lengde på 2 meter. Tilstandsgrad 3 gis med bakgrunn i standardens krav til godkjente måleavvik.

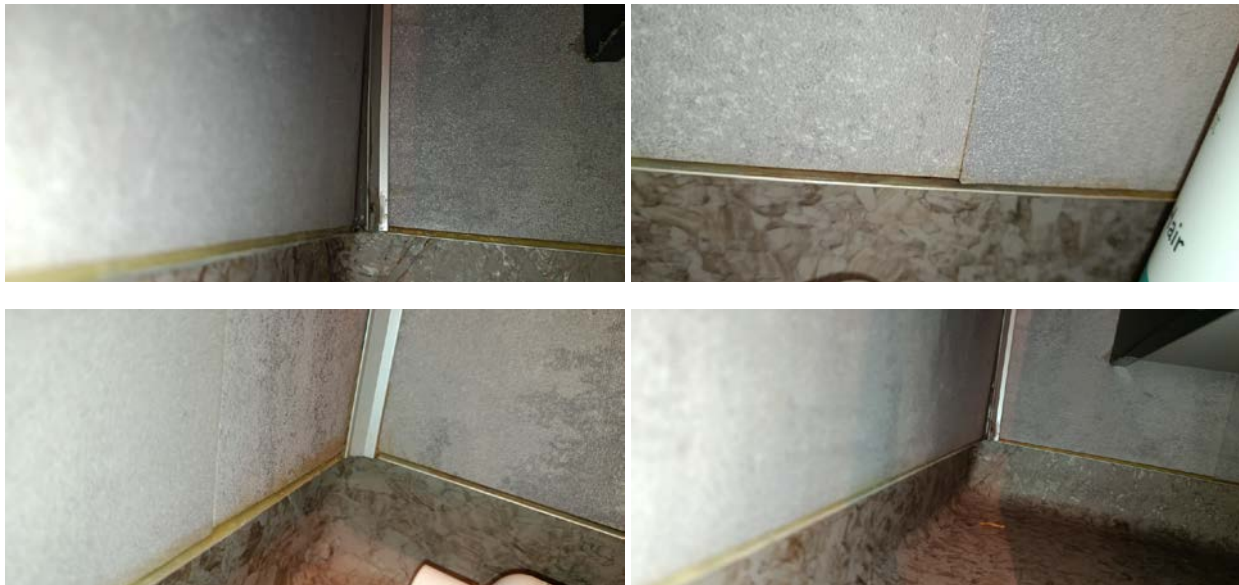
## SOKKELETASJE > BAD

- Ved utettheter i membran/tettesjikt er det høy risiko for at vann trenger gjennom konstruksjonene og kan medføre fuktskader.

Tiltak for å unngå skader i våtrom er å etablere vanntette sjikt, og sørge for tett utførelse rundt rørgjennomføringer. Vanntette sjikt kan være ulike membranprodukter og overflatematerialer med dokumentert tettefunksjon. Konsekvensen av manglende tiltak er økt risiko for fuktskader og følgeskader i underliggende konstruksjoner.

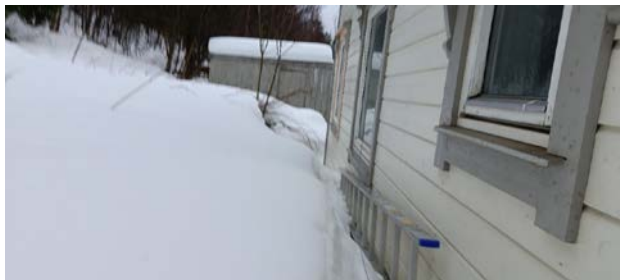
## TG 2 Utvendige vann- og avløpsledninger

Konsekvensen ved høy alder er økt risiko for lekkasjer, brudd eller tilstopping, noe som kan medføre plutselige og kostbare utbedringer.

Tidspunkt for utskifting av utvendig vann- og avløpsanlegg nærmer seg. Ut ifra alder kan skader plutselig oppstå på eldre anlegg.
