# Tilstandsrapport

Enebolig

Langesundveien 110, 3961 STATHELLE

Befaringsdato: 05.03.2025

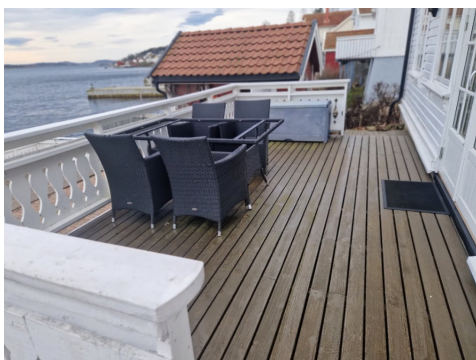
Terrasse opphengt i vegg og bærende på pilarer med drager i front.

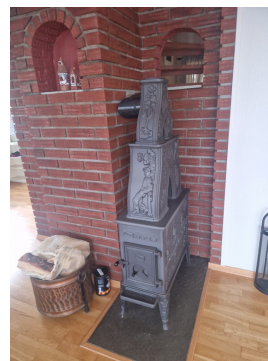
Pipe oppført i murt lettklinker elementer. Vedovn etablert i stue. Stålplate på gulv under vedovn. Pipe og brannmur forblendet med teglstein.

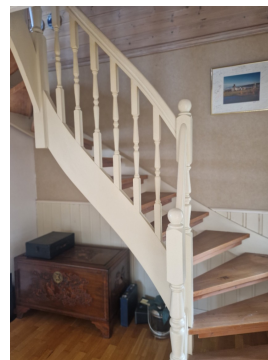
## TG 1 Innvendige trapper

Trapp mellom etasjer i malt trevirke. Trin i eik. Forskriftsmessig rekkverk og håndlist etablert.

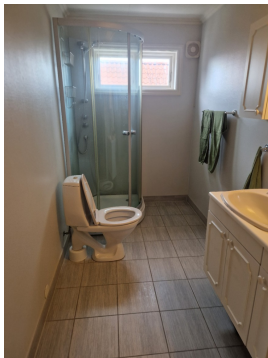
Bad har etablert fliser på gulvflater med sokkelflis. Malt strie på veggflater. Det er montert gulvmontert toalett, innredning med heldekkende servant med ett hånds-armatur og dusjkabinett til baderom. Ventilasjon består av el-ventil i vegg. Det er etablert sluk under kabinett. Sluk består av plastsluk type Joti. Varmekabel i gulvflater.

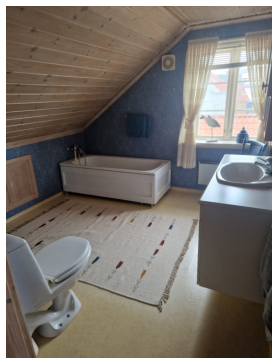
Bad i 2.etasje har etablert belegg på gulvflater med oppkant på vegg. Tapet på veggflater. Det er montert gulvmontert toalett, innredning med heldekkende servant med ett hånds-armatur og badekar til baderom. Ventilasjon består av el-ventil i vegg. Det er etablert sluk under badekar. Sluk består av plastsluk type Joti.

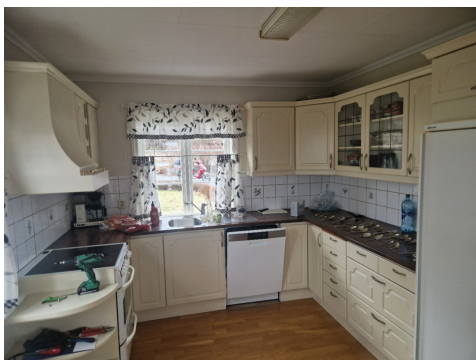
Boligens kjøkkeninnredning består av malt profilerte dør og skuffronter. Dekkside med laminerte skrog, type Sigdal Relief. Avtrekk til komfyr ført ut i yttervegg. Benkeplate i laminat med benkebeslag i stål. Innvendige overflater på kjøkkenet består av parkett på gulv og tapet på veggflater.

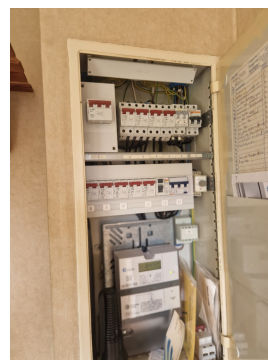
## Inntak og sikringsskap

10. Er det tegn på at kabelinnføringer og hull i inntak og sikringsskap ikke er tette, så langt dette er mulig å sjekke uten å fjerne kapslinger?  
**Nei**
11. Finnes det kursfortegnelse, og er den i samsvar med antall sikringer?  
**Ja**
12. Foreta en helhetsvurdering av det elektriske anlegget, dets alder, allmenne tilstand og fare for liv og helse. Bør det elektriske anlegget ha en utvidet el-kontroll?  
**Nei**
