Tilstandsrapport

Enebolig

Nordbyvegen 77, 2009 NORDBY

Befaringsdato: 21.05.2024

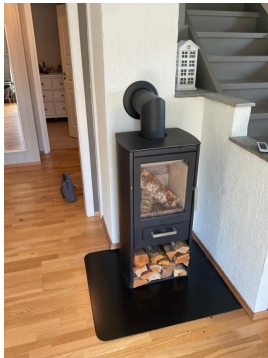
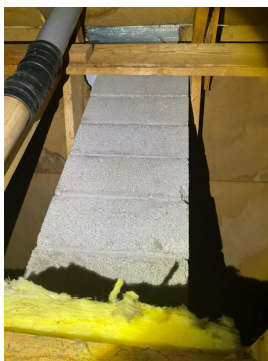
TG 1 Pipe og ildsted

Boligen har elementpipe, vedovn og sotluke/feieluke.

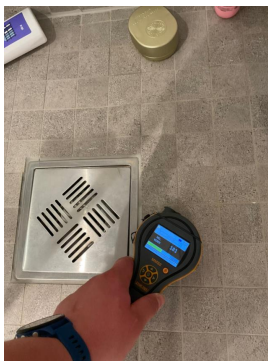
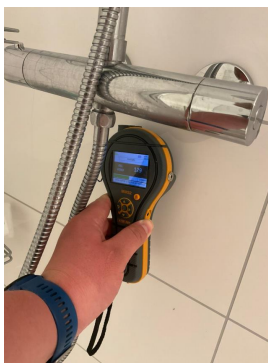
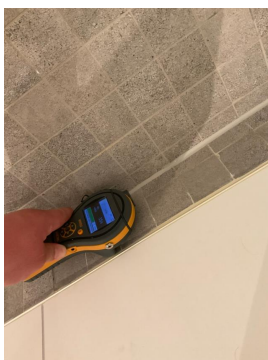
UNDERETASJE > BAD

Hulltaking er ikke foretatt da badet er 2 år gammelt og det er fremvist bildedokumentasjon for utført arbeid. Takstmannen ser på det da som unødvendig.

Det er derimot foretatt fuktstøk med Protimeter MMS2 på overflater i dusjsone, uten å påvise unormale forhold.

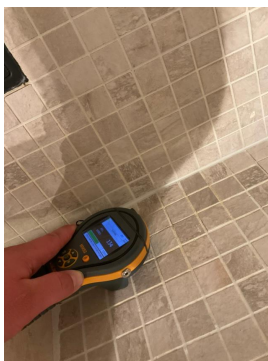
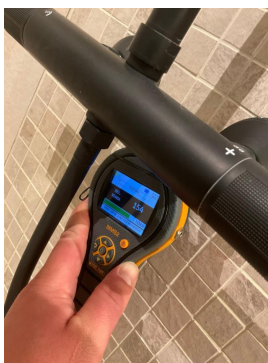
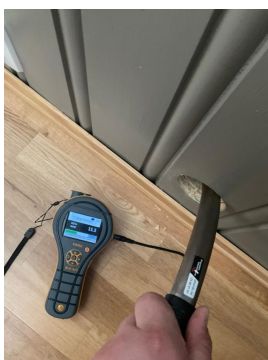
1 ETASJE > BAD

Det er utført fuktmåling i tidligere borret hull med pigg i treverk med egnet instrument (Protimeter MMS2), i tilstøtende rom til våtsone. Det ble ikke registrert forhøyede verdier eller andre avvik. Målingene viser vektprosent under 16.

Det er også foretatt fukstsøk med Protimeter MMS2 på overflater i dusjsone, uten å påvise unormale forhold.

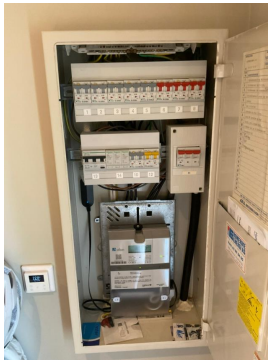
Ja Da det er utført arbeid uten samsvarserklæring, og det ikke har vært kontroll de siste 5 årene, så må dette gjøres.
