Tilstandsrapport

Fritidsbolig

Østbyveien 100 , 3512 HØNEFOSS

Befaringsdato: 12.05.2026

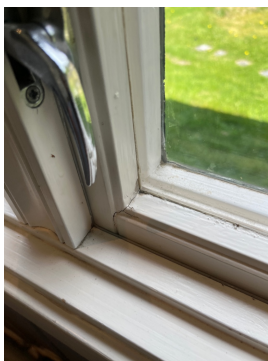
Konsekvens: Høyere energibruk, trekk/kaldras og mulig behov for vedlikehold/utskifting på sikt.

Anbefalt tiltak: Vurder utskifting til vinduer med bedre U-verdi ved oppgradering; følg opp kondenspunkter med jevnlig lufting/vedlikehold og kontroller tetninger og beslag.

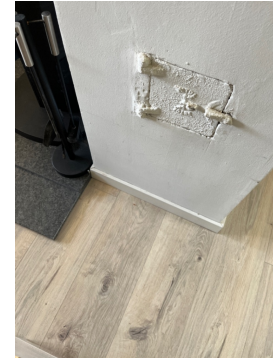
Konsekvens: Økt brannfare og avvik fra sikkerhetskrav rundt ildsted/skorstein.

Anbefalt tiltak: Monter godkjent ubrennbar plate under/foran feieluke i henhold til gjeldende krav før videre bruk.

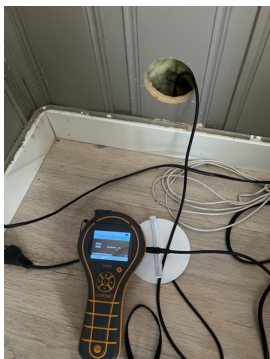
Fuktsøk utført i eksisterende hulltaking fra stue, uten å påvise unormale forhold. Stikkprøvebasert. Hulltaking med fuktsøk/fuktmåling kan ikke utelukke avvik i øvrig del av konstruksjonen. Tilstandsgrad er gitt iht. NS3600:2018.

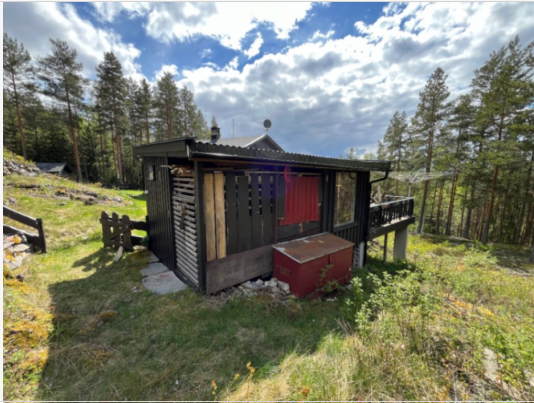
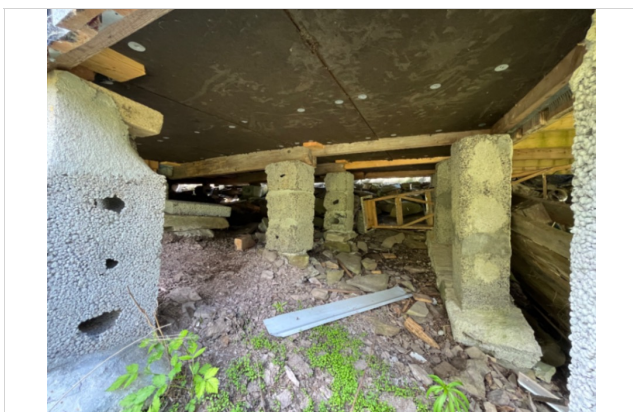
Uthus

- Konstruksjonen inkl. terrasse har enkel fundamentert og det er synlige skjevheter for konstruksjonen. Gjennomgang og eventuell utbedring/stabilisering av fundamenter er påregnelig.
