# Tilstandsrapport

Tomannsbolig

Rekkevikløkka 8 B, 3260 LARVIK

Befaringsdato: 09.05.2025

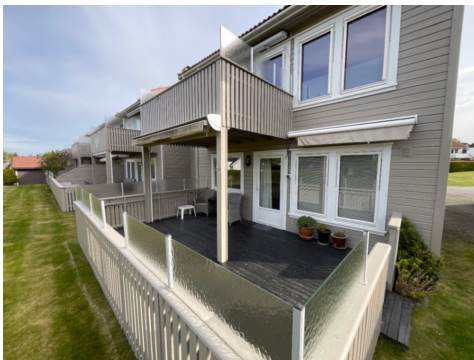
Terrasse

Terrassen er overbygget med balkongen til leiligheten i 2. etasje på ca 9 kvm av arealet mot kjøkkenet. På ytterveggen og på overbygget er påmontert to elektriske terrassemarkiser.

Eier opplyser om at vedlikehold av terrassen vil bli utført før salg og overtakelse.

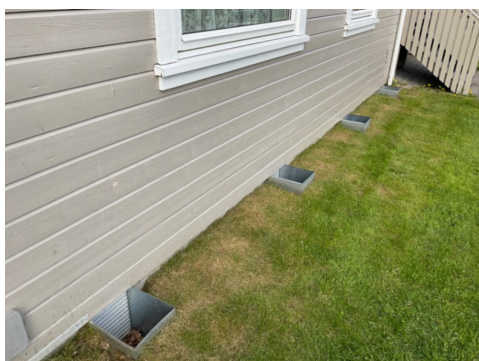
Ventilasjon i grunnmuren

Jeg har målt 13,4 % fuktighet i treverket.  
Konsekvensene av fuktinnhold på 13,4 % er teknisk sett ikke farlig i seg selv.

Kryp kjeller regnes for å være en risikokonstruksjon som er utsatt for fukt - og råteskader i bunnsvill, trebjelkelaget og andre tilstøtende konstruksjoner, på grunn av fuktighet fra grunnen og kondensering ved temperaturforskjeller. Selv om det ikke er avdekket tegn på skader, betyr ikke dette nødvendigvis at det ikke foreligger skader i eller i forbindelse med kryp kjelleren. Vær oppmerksom på denne risikoen, overvåk tilstanden og undersøk dette nærmere, helst med hjelp av en fagkyndig.

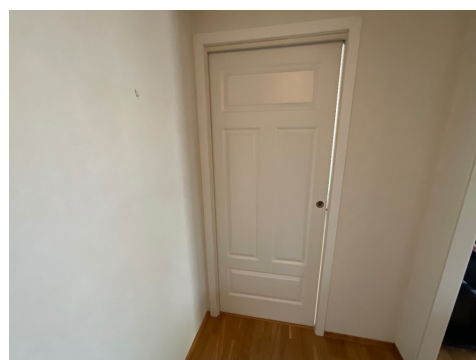
Innvendig dør til soverom

Leiligheten har hvite fyllingsdører med fire speiler, soverommene og boden har skyvedører, det er en hengslet dør til baderommet.

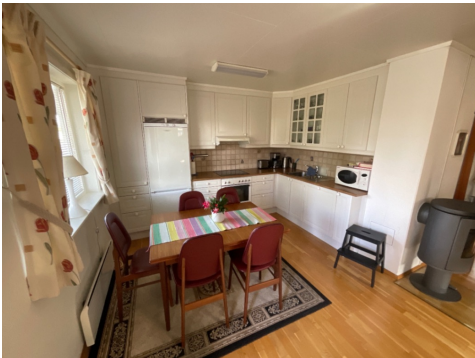
Kjøkkenet sett fra stuen

Kjøkkenet er i åpen løsning med stuen og har innredning med profilerte fronter. Benkeplaten er av laminat og det fliser opp til overskapet. Det er kjøll/frysescap, oppvaskmaskin, platetopp, micro, stekeovn og kjøkkenventilator.

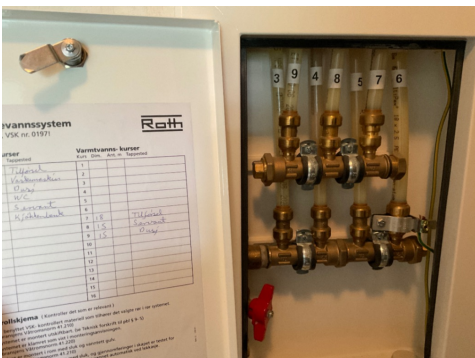
Rør i rør skap

Boligen har innvendige vannledninger av plast (rør i rør) Vannledningen er besiktiget i rørskapet som er montert i entreen. Skapet er drenert til baderommet.

Hoved stoppekranen til leiligheten er i rør i rør skapet i entreen.

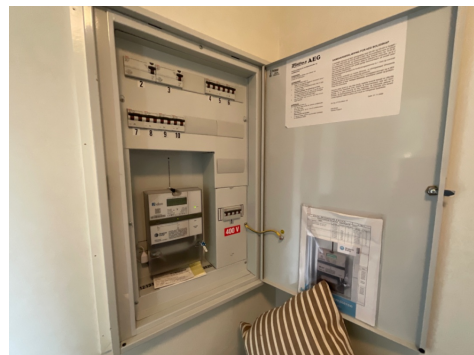
Sikringsskap i boden

10. Er det tegn på at kabelinnføringer og hull i inntak og sikringsskap ikke er tette, så langt dette er mulig å sjekke uten å fjerne kapslinger?  
**Nei**
11. Finnes det kursfortegnelse, og er den i samsvar med antall sikringer?  
**Ja**
12. Foreta en helhetsvurdering av det elektriske anlegget, dets alder, allmenne tilstand og fare for liv og helse. Bør det elektriske anlegget ha en utvidet el-kontroll?  
**Nei**
