# Tilstandsrapport

Enebolig

Konvallvegen 110 , 4706 VENNESLA

Befaringsdato: 09.02.2026

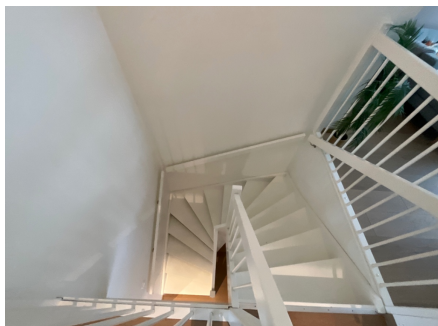
## TG 1 Innvendige trapper

Boligen har malt tretrapp.
