# Tilstandsrapport

Enebolig

Sjøgata 25 C, 8656 MOSJØEN

Befaringsdato: 28.07.2025

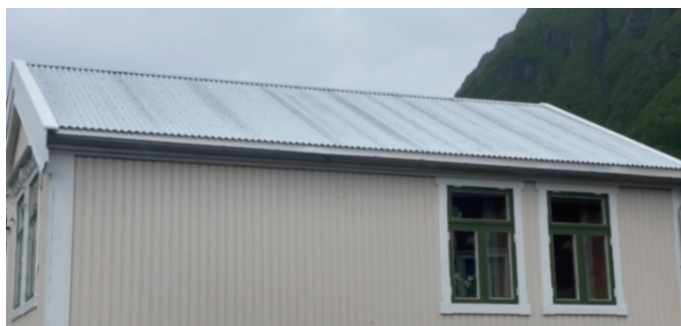
Vegg mot nord.

Tak med tilstrekkelig fall for at snø kan rase, må sikres i sin helhet med snøfangere. En må være særlig oppmerksom på sikring av tak som vender ut mot atkomst til bygning,

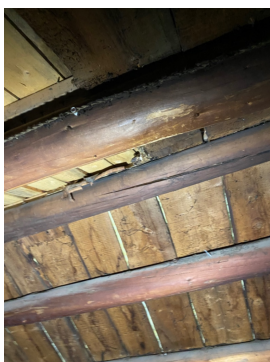
Takåser.

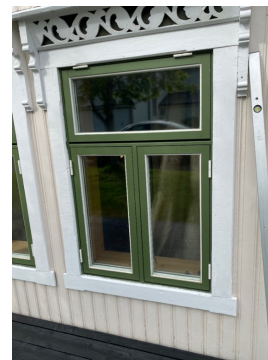
Vindu mot øst.

Vinduer mangler beslag og vannbrett samt beslag under vinduer, skadeutsatt løsning med fare for lekkasje rundt vinduer og i konstruksjonen.

Utvendige omrammingsbord på vinduer er satt ned mot hverandre, skadeutsatt løsning med fuktopptrekk og påfølgende råteskader.

Manglende beslag/vannbrett.

Avstand mellom omrammingsbord og beslag bør økes til ca. 5 mm. for å forhindre fuktopptrekk og påfølgende råteskader.

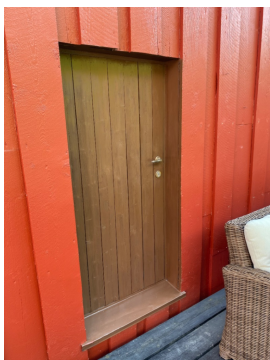
Dør med utgang til terrasse

- Det er påvist avvik rundt innsettingsdetaljer.
- Det er påvist dører som er vanskelig å åpne eller lukke.

Dør for 2. etg har ikke tilgang fra innsiden. Det mangler beslag over og under døren.

- Det bør gjøres tiltak for å lukke avviket.
- Dører må justeres.

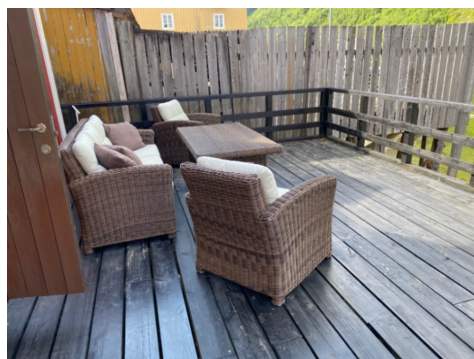
Brygge med utgang fra soverom.

Åpninger i rekkverket.

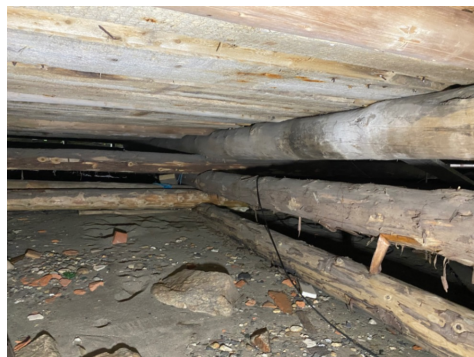
Åpninger mellom bord mot stubbloft.

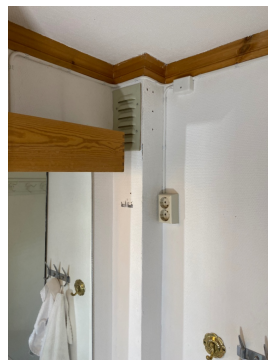
Naturlig ventilering.

- Det bør etableres tilfredsstillende tilluft til toalettrom, f.eks. luftespalte ved dør e.l.
- Mekanisk avtrekk bør etableres på toalettrom.

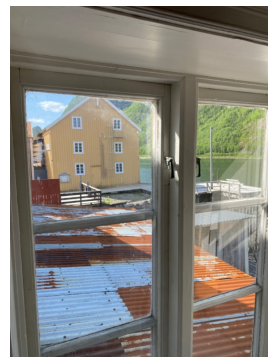
Det er ikke etablert ventiler i vinduer/vegger.

- Det bør etableres veggventiler/vindusventiler i alle oppholdsrom som ikke har det.
- Ventilasjonsløsningen må utbedres.

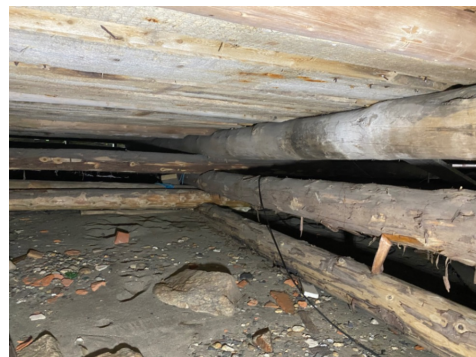
Bygningen er fundamentert på tømmer mot mark/sanholdige masser samt tømmer mot natursteinsmur.

- Dersom avvik ikke utbedres er det fare for videre skadeutvikling.
