Sjøgata 25C, 8656 MOSJØEN

**Enebolig med kai i historiske  
Sjøgata | Sentralt i Mosjøen |  
Ligger ved elven Vefsna | Attraktiv  
beliggenhet med kultur og natur**

Befaringsdato: 28.07.2025

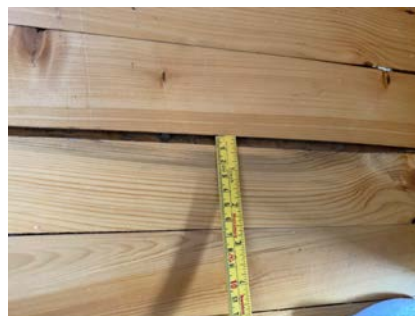
Slitasje gulv

Tørke i skjøte gulv.

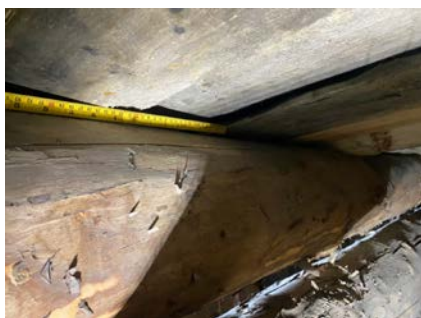
Avvik: Det er ikke adkomst til deler av kryp kjelleren. Kryp kjeller er kun vurdert i tilgjengelige deler. Kryp kjeller regnes for å være en risikokonstruksjon som er utsatt for fukt- og råteskader i bunnsvill, trebjelkelaget og andre tilstøtende konstruksjoner, på grunn av fuktighet fra grunnen og kondensering ved temperaturskjeller. Selv om det ikke er avdekket tegn på skader, betyr ikke dette nødvendigvis at det ikke foreligger skader i eller i forbindelse med kryp kjelleren. Åpninger mellom trebord i stubbloft før tettes for å kunne forhindre skadedyr å komme inn i konstruksjonen.

Åpninger mellom bord mot stubbloft.

Kostnadsestimat gjelder tiltak for å tette åpninger mellom bord samt ytterligere undersøkelser.

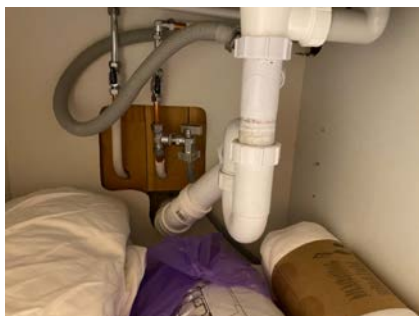
Kontroll av røropplegget.

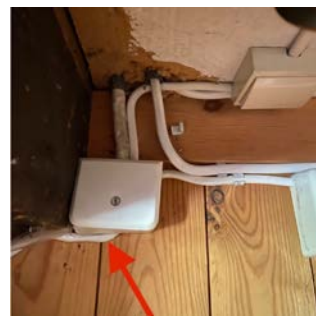
Ufagmessig montering av koblingsboks.
