Sjøgata 25C, 8656 MOSJØEN

**Enebolig med kai i historiske  
Sjøgata | Sentralt i Mosjøen |  
Ligger ved elven Vefsna | Attraktiv  
beliggenhet med kultur og natur**

Befaringsdato: 28.07.2025

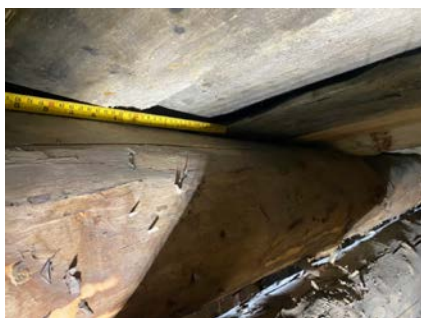
Avvik: Det er ikke adkomst til deler av kryp kjelleren. Kryp kjeller er kun vurdert i tilgjengelige deler. Kryp kjeller regnes for å være en risikokonstruksjon som er utsatt for fukt- og råteskader i bunnsvill, trebjelkelaget og andre tilstøtende konstruksjoner, på grunn av fuktighet fra grunnen og kondensering ved temperaturskjeller. Selv om det ikke er avdekket tegn på skader, betyr ikke dette nødvendigvis at det ikke foreligger skader i eller i forbindelse med kryp kjelleren. Åpninger mellom trebord i stubbloft før tettes for å kunne forhindre skadedyr å komme inn i konstruksjonen.

Åpninger mellom bord mot stubbloft.

Kostnadsestimat gjelder tiltak for å tette åpninger mellom bord samt ytterligere undersøkelser.

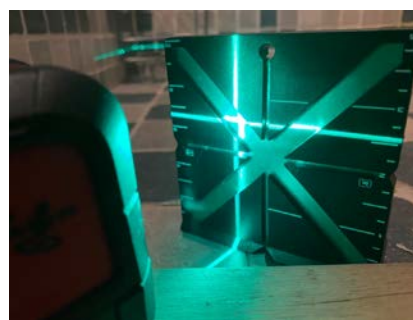
Feil fall fra sluket i dusjsonen kan medføre at vann ikke tørker opp tilstrekkelig, noe som kan medføre forkortet levetid på underliggende membran.

Måling av fall fra døråpning.

- Påviste avvik må utbedres, gulvet må bygges med riktig fall.

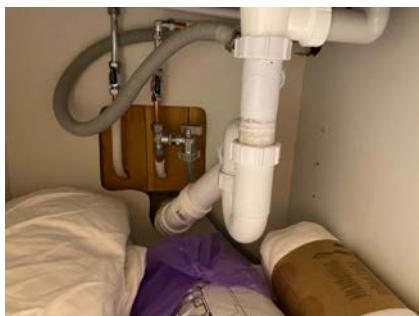
Kontroll av røropplegget.

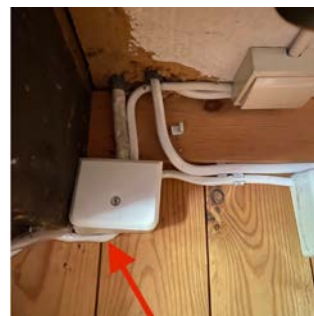
Ufagmessig montering av koblingsboks.
