Sjøgata 25C, 8656 MOSJØEN

**Enebolig med kai i historiske  
Sjøgata | Sentralt i Mosjøen |  
Ligger ved elven Vefsna | Attraktiv  
beliggenhet med kultur og natur**

Befaringsdato: 28.07.2025

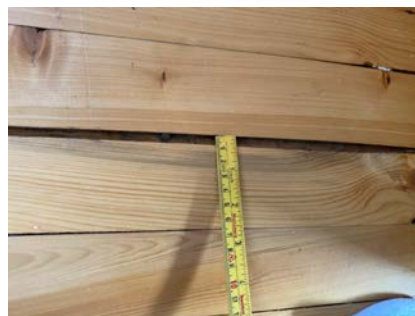
Tørke i skjøte gulv.

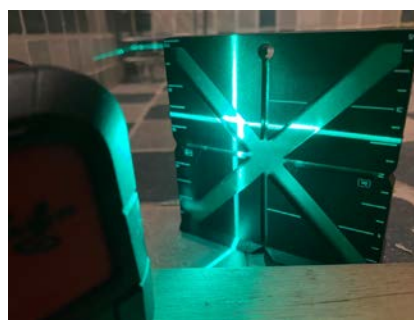
Feil fall fra sluket i dusjsonen kan medføre at vann ikke tørker opp tilstrekkelig, noe som kan medføre forkortet levetid på underliggende membran.

Måling av fall fra døråpning.

- Påviste avvik må utbedres, gulvet må bygges med riktig fall.

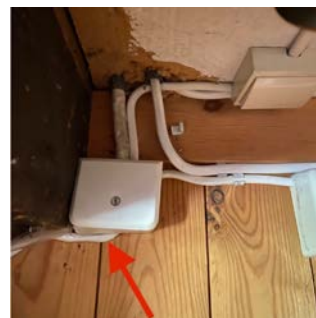
Ufagmessig montering av koblingsboks.
