# Tilstandsrapport

Rekkehus

Olvikvegen 11 , 5416 STORD

Befaringsdato: 06.03.2026

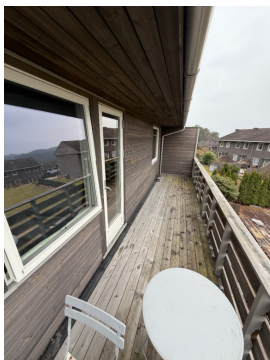
## TG 1 Balkonger, terrasser og rom under balkonger

Terrasser med tilkomst fra stue og utvendig. På inngang side oppmålt til - 18.6m<sup>2</sup>, på fremsiden av bolig oppmålt til - ca 26m<sup>2</sup>.

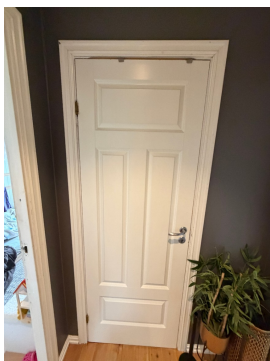
### Vurdering av avvik:

- Det er påvist avvik som tilsier at det bør foretas tiltak på enkelte dører.

- Enkelte dører må justeres.

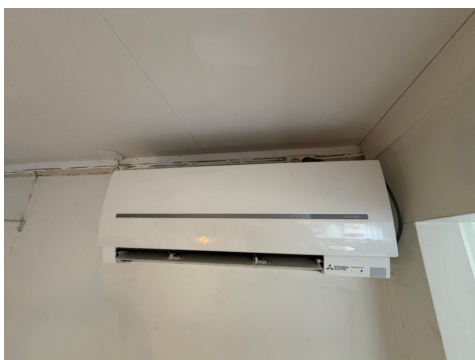
## TG 1 Andre installasjoner

Varmepumpe fra 2018
