Tilstandsrapport

Rekkehus

Vinkelfjellet 23 , 5308 KLEPPESTØ

Befaringsdato: 16.02.2026

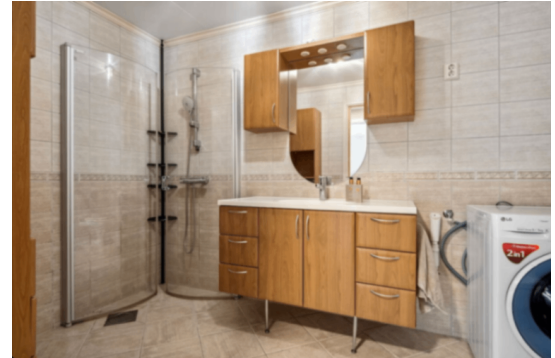
1. ETASJE > BAD/VASKEROM - 6.2M2

Bad/vaskerom med ukjent alder.

Bilde er tatt fra uleie annonse fra 2024

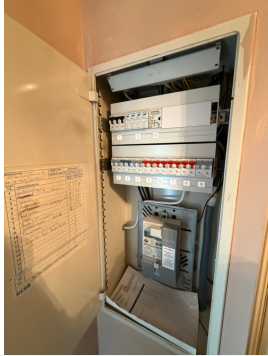
- Det er ikke behov for utbedringstiltak siden anlegget fungerer i dag, men ut ifra alder kan skader plutselig oppstå på eldre anlegg.
