Tilstandsrapport

Rekkehus

Vinkelfjellet 23 , 5308 KLEPPESTØ

Befaringsdato: 16.02.2026

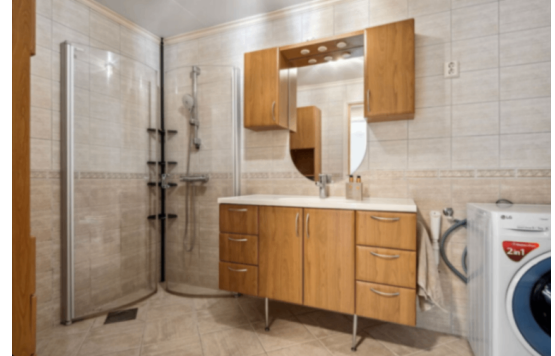
1.ETASJE > BAD/VASKEROM - 6.2M2

Bad/vaskerom med ukjent alder.

Bilde er tatt fra uleie annonse fra 2024
