# Tilstandsrapport

Tomannsbolig

Tyttebærstien 20, 1870 ØRJE

Befaringsdato: 17.10.2025

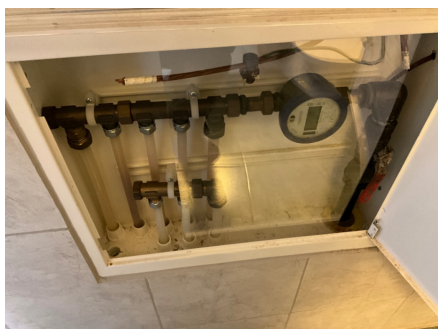
#### TG 1 Vannledninger

Innvendige vannledninger er av plast (rør-i-rør). Det er besiktiget i rørskap.  
Stoppekran og vannmåler er plassert i fordelerskapet.
