Tilstandsrapport

Boligbygg med flere boenheter
-

Iduns veg 2, 2214 KONGSVINGER
-

Rapportdato: 02.01.2025

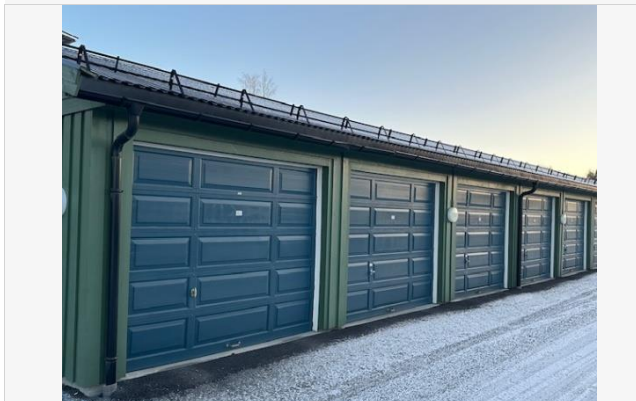
Garasje fundamentert på betongplate med ensteins grunnmur. Uisolert bindingsverkskonstruksjon i tre. Stående malt (2017) utvendig panel. Tette skillevegger. Saltak i trekonstruksjoner, tekket med bølgetakplater. Snøfangere, forkantblekk, takrenner og nedløp i metall.
