# Tilstandsrapport

Enebolig

Ilagsvegen 3, 2230 SKOTTERUD

Befaringsdato: 23.09.2025

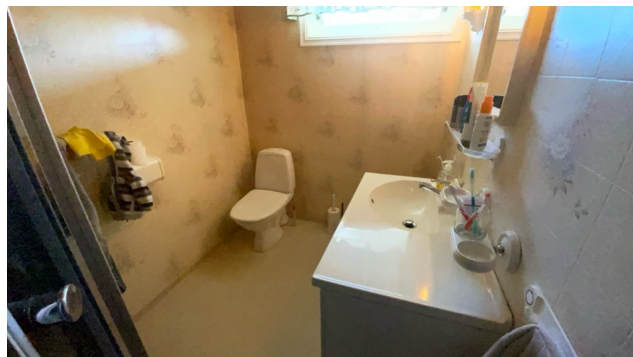
### 1. ETASJE > BAD

## ! TG 2 Overflater vegger og himling

- Overflater må rengjøres.

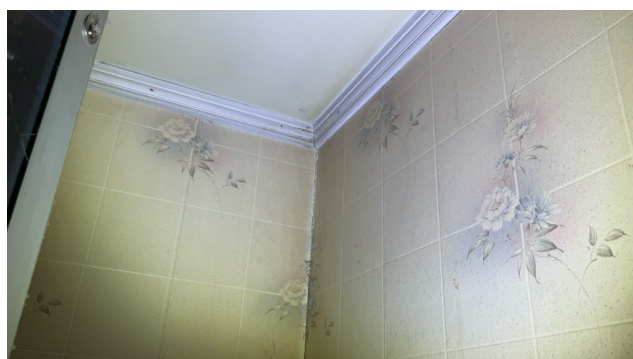
### 1. ETASJE > BAD

## ! TG 2 Overflater Gulv

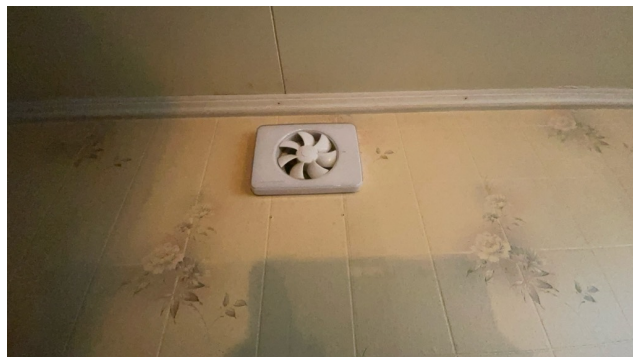
## 1. ETASJE > BAD

### ! TG 0 Tilliggende konstruksjoner våtrom

Hulltaking er foretatt uten å påvise unormale forhold. Hulltaking er foretatt i soverommets garderobe mot dusj.

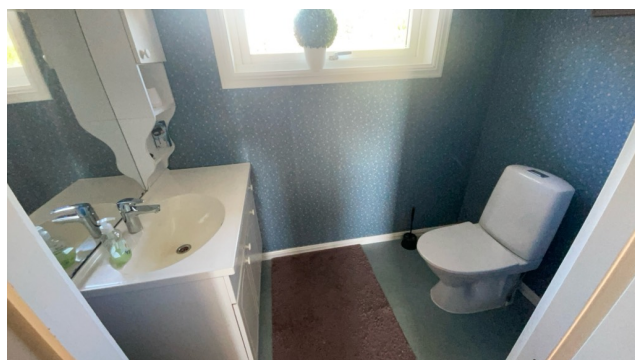
Toalett

Fortsatt fungerende.

- Det er ikke behov for utbedringstiltak.
- Mekanisk avtrekk bør etableres på toalettrom.

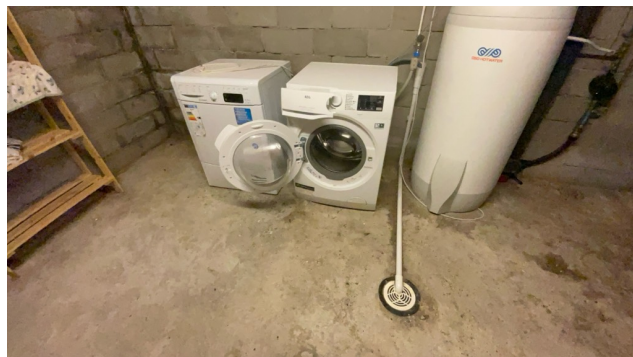
## ! TG 2 Varmtvannstank

194L VV-bereder fra 2018 plassert i grovkjeller.
