Ilagsvegen 3, 2230 SKOTTERUD

**Velholdt og praktisk enebolig med  
sentral beliggenhet - Solrik og  
romslig hage - Nærhet til flotte  
turområder**

Befaringsdato: 23.09.2025

Rapportdato: 29.09.2025

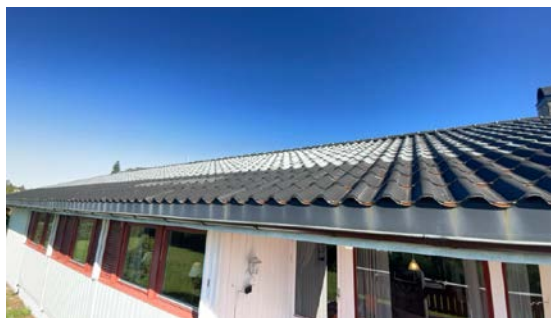
Lakkflass

- Overvåk tilstanden jevnlig. For å få tilstandsgrad 0 eller 1 må tekkingen skiftes ut, men tidspunktet for når dette er nødvendig er vanskelig å si noe om.

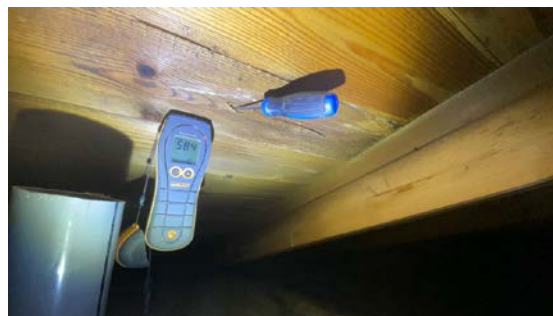
Lufteør belaster taktro som har noe begynnende råte

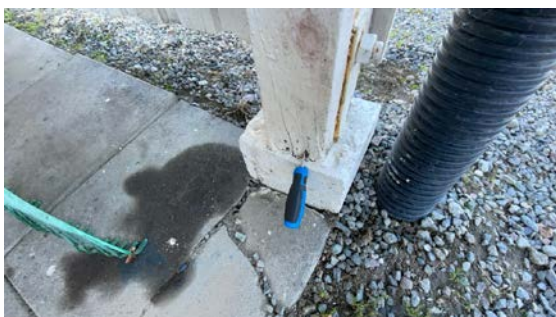
Oppretting av heller og mulig igjenmuring/fjerning av tidl. vedinnkast. Råteskadet del av søyle bør skiftes, men vurdert fortsatt fungerende.

Litt råte i bunn tresøyle mot betongpilar

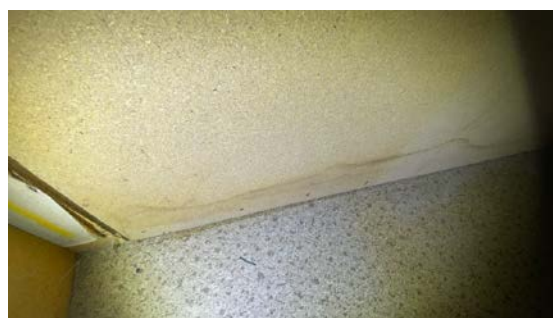
Det er naturlig noe slitasjegrad, f.eks i parkett som også har noe svelling/fuktskader utenfor badet, forekomster av gnirk, belegg i soverom er eldet/slitt og vegger har noe skjolder (bl.a. under soveromsvindu og garderobe), forekomster av missfarge/gulning og litt pløsing/riss i tapet på plateskjøter, kjellergulv skadet foran vedovn og har gnirk. Det er noe sot på flater ved vedovn i kjeller (hovedsakelig på munkepusset pipe/branntavle). Påvist noen skjolder på stubbloft av huntonittplater i grovkjeller mot gavlvegg nord.

Skjoldte garderobe

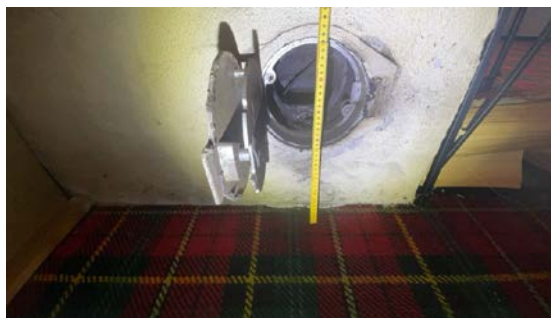
Sprekk i branntavle bak pipe kjeller. Sotluken er nærmere enn 300 mm til gulv.

Sotluke

- Det anbefales å montere ildfast plate under luker på pipe.

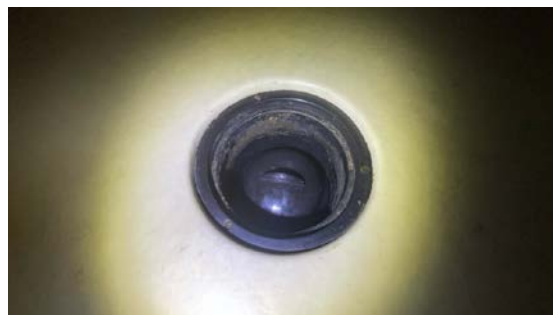
Sluk

Utette rørgjennomføringer påvist- sprekker i sveis hvor dem går igjennom gulv. Ikke spesiell tetning rundt rør i servantskap. Badets tettesjikt er opplyst fra slutten av 80-tallet og over 35år (forventet brukstid overskredet).

Tapet må skiftes ifbm. gulv for overlapp og tapetskjøter er ikke nødvendigvis tette etter denne alder.  
Dette tilsier nytt bad for TG0/1 selv om det fortsatt kan være fungerende med lukket kabinett en stund til.

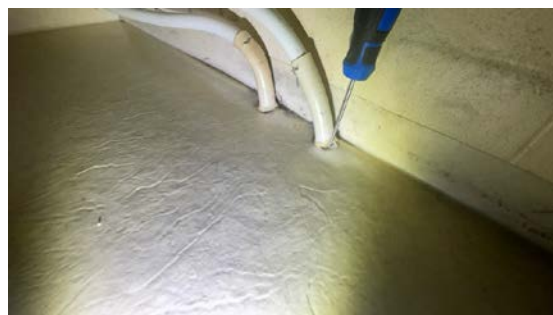
Utette rørgjennomføringer

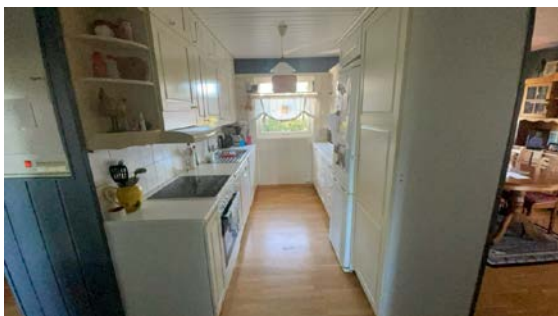
Kjøkkeninnredning

- Det er påvist fuktskjolder/svelling i bunnplate i benkeskap.

Det er litt bruksmerker og svellinger på kanter av fronter, skrog og underkant benkeplate. Spesielt gjelder dette ved kummen. Litt riss i fuger flisfelt samt riss i en flis over komfyren.

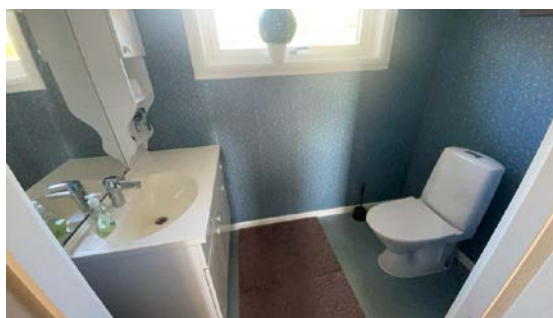
Toalett

Fortsatt fungerende.

- Det er ikke behov for utbedringstiltak.
- Mekanisk avtrekk bør etableres på toalettrom.

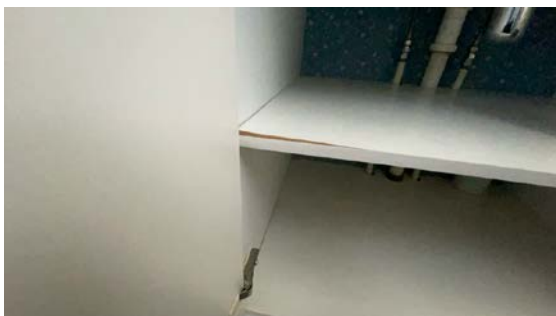
- Det er påvist riss/sprekker i utstyr på våtrommet.
- Servanten har sprekker mot bunnventil og har svellinger i skrog/hylle.

Svelling hylle
