# Tilstandsrapport

Enebolig

Blåklukkevegen 31, 2052 JESSHEIM

Befaringsdato: 30.05.2025

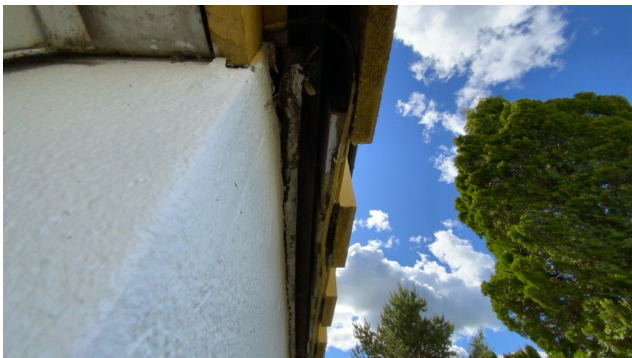
- Uten tilstrekkelig lufting bak bordkledningen kan fuktighet som trenger inn bak bordene eller gjennom veggene innenfra ikke tørke opp. Dette skaper ideelle forhold for råtesopp og muggvekst.
- Det bør foretas tiltak for å bedre lufting av kledningen.

Kommende utskiftninger av enkeltbord er påregnelig på sikt.

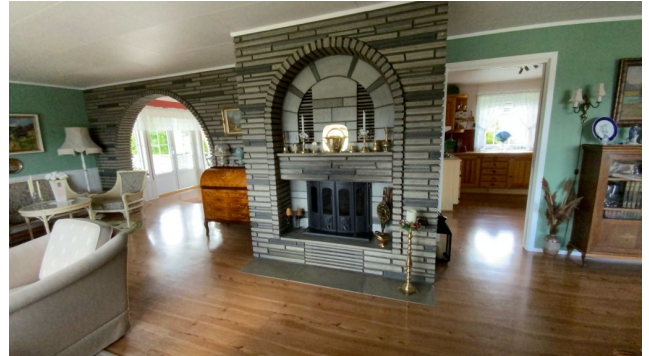
## ! TG 2 Etasjeskille/gulv mot grunn

Etasjeskille av trebjelker og er med påliggende selvbærende plater/tregulv med påliggende overflate gulv e.l. Noe avvik på gulv ble observert og variasjoner vurderes som satt. Noe knirk i gulv ble registrert. Utover dette synes etasjeskille å ha tiltenkt funksjon uten konstruksjonsmessig negativ avvik av større betydning.

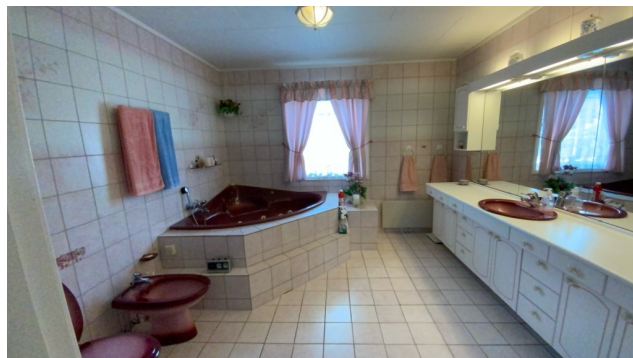
- Manglende oppgradering av våtrommet medfører høy risiko for at konstruksjonene ikke vil tåle vanlig bruk av vann eller lekkasjer. Selv om det er dusjkabinett, er det fortsatt en betydelig risiko for at våtromets konstruksjoner ikke tåler lekkasjer. Dette kan føre til fuktskader på tilstøtende konstruksjoner.
- Våtrommet må totalrenoveres. Alle forhold med tettesjikt, våtsone, sluk m.m. må dokumenteres.
- Våtrommet har behov for omfattende oppgraderinger. For å sikre en løsning som oppfyller gjeldende krav, bør tettesjikt, sluk og røropplegg oppgraderes og dokumenteres.

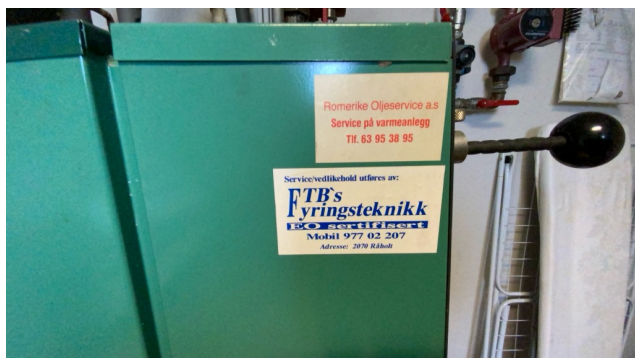
Firma på utførte service.

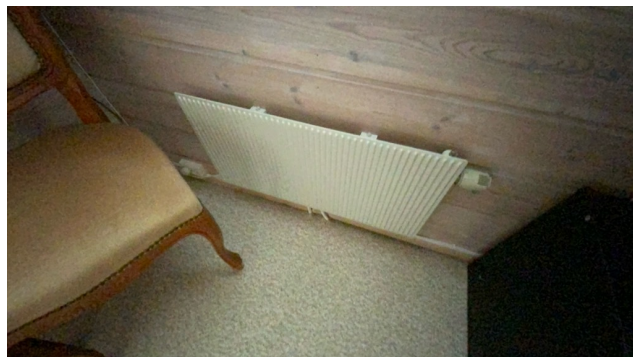
Radiatorer plassert rundt i boligen.

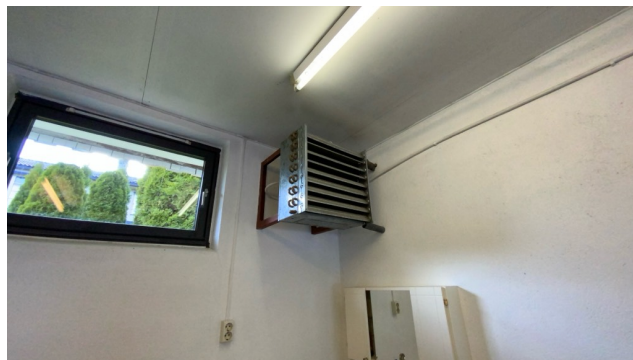
Varmefordeler i garasjen.
