Blåklokkevegen 31, 2052 JESSHEIM

**Familievennlig og innholdsrik  
enebolig over to plan | Flere  
solrike uteplasser | Garasje |  
Barnevennlig boligområde**

# Tilstandsrapport

Befaringsdato: 30.05.2025

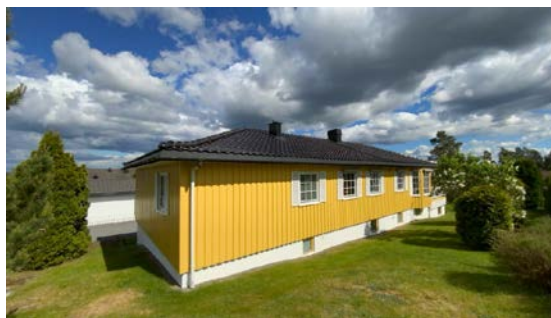
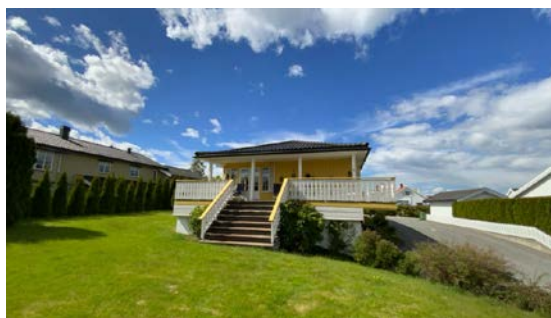
Taktekking anses å ha sin tiltenkte funksjon uten negative avvik utfra alder tatt i betraktning. Glassert tegltakstein. Kommende lokale utskiftninger av stein er påregnelig på sikt. Taktekke ble inspisert fra bakkenivå samt i stige og er i hovedsak vurdert opp

mot alder og gjenværende forventet levetid. Siden taket (takkonstruksjon, takteking og skorstein) kun er observert fra takfot i stige, er vurderingen begrenset av dette. Det er ikke sikkerhetsmessig forsvarlig å bevege seg ut på taket. Selv om det ikke er avdekket skader under befaringen, betyr ikke dette at det ikke foreligger skader som en besiktigelse på taket kan avdekke. Vær oppmerksom på denne risikoen. En undersøkelse på taket kan utføres av en fagperson under tilstrekkelige sikkerhetsforhold.

Besiktigelse av taktekke.

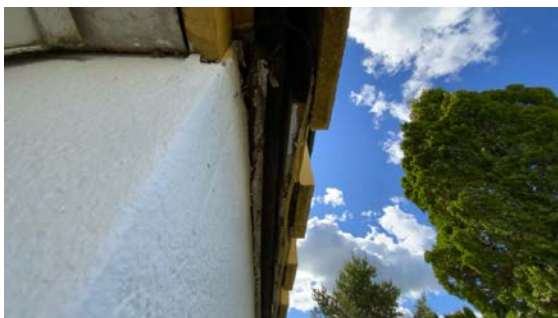
- Uten tilstrekkelig lufting bak bordkledningen kan fuktighet som trenger inn bak bordene eller gjennom veggene innenfra ikke tørke opp. Dette skaper ideelle forhold for råtesopp og muggvekst.
- Det bør foretas tiltak for å bedre lufting av kledningen.

Kommende utskiftninger av enkeltbord er påregnelig på sikt.

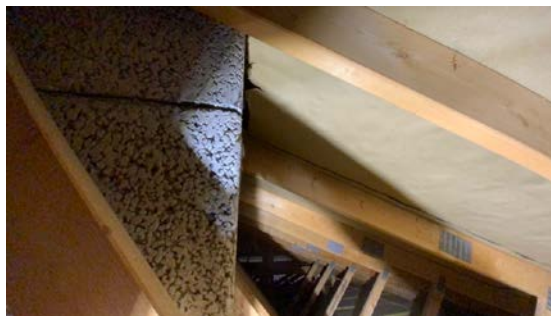
- Det er fra loft/kryploft påvist indikasjoner på at det er punktering av dampspærre, som medfører svekket effekt av dampspærrefunksjonen.
- Det er påvist avvik rundt gjennomføringer i takflaten.

Utettheter rundt pipeløp.

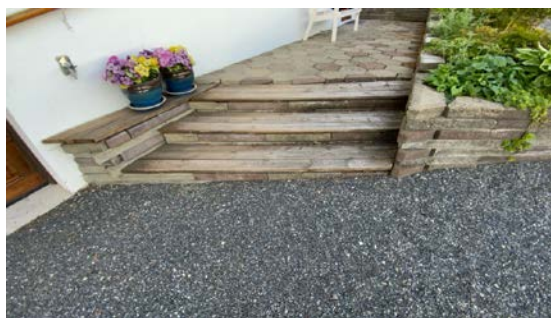
Utvendig tretrapper fra eldre årstall. Trapp fremstår med tiltenkt funksjon dog synlig elde og skjevheter der vedlikehold eller kommende utskiftninger ikke kan utelukkes på sikt.

Besiktigelse av trapp.

- Lokal utbedring må utføres.

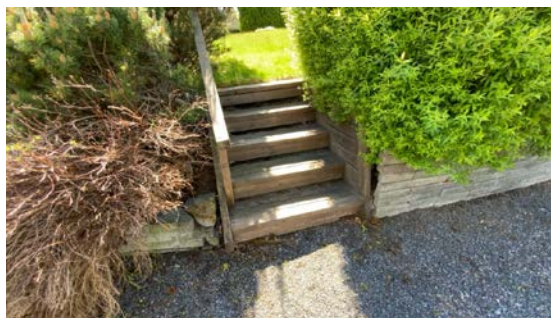
Besiktigelse av trapp.

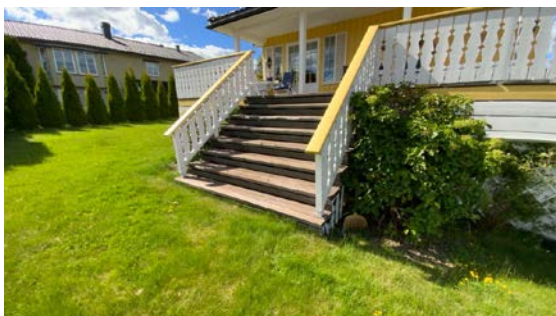
Besiktigelse av trapp.

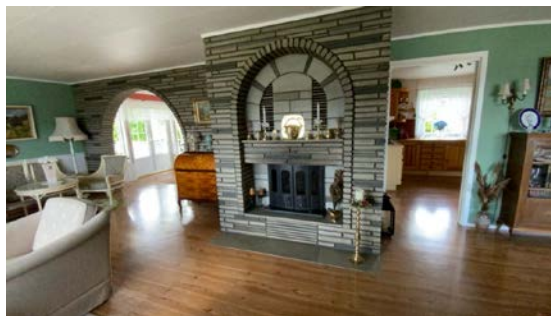
Peisovn i stue med pipeløp fra byggeår. Pipeløp er formelt ikke vurdert og det forutsettes at de branntekniske krav er kontrollert og godkjent av det stedlige brann og feievesen. Ildsted ble ikke funksjonstestet av undertegnende men det ble ikke opplyst om negative avvik på befaringsdagen. Utført kontroll i 2024 av feievesenet iht. fremlagt dokumentasjon.

- Tidspunkt for piperehabilitering nærmer seg.

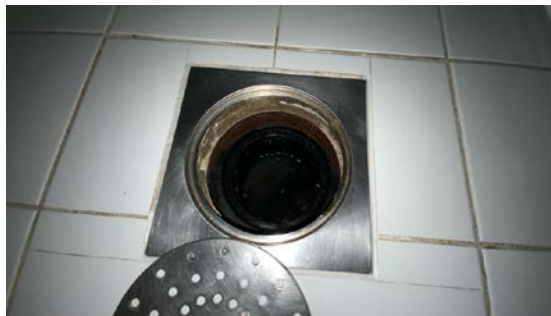
Bad i u. etg: Eldre bad fra opprinnelig før 1997. Ingen dokumentasjon på badets oppføring foreligger. Gjenværende forventet levetid vurderes som utgått der kommende oppussing av våtrommet i sin helhet med nytt sluk, nytt belegg/membran, innredning og overflater m.m. på kort sikt er påregnelig. Det oppfordres til fortsatt bruk av badekar eller oppsett av dusjkabinett der direkte vannbelastning på gulv bør unngås da det er manglende tetthet på overganger generelt der vannbelastning på gulv kan medføre skader i tilstøtende konstruksjoner. Sluk fra byggeår der levetid vurderes som utgått. Elektrisk ventil. Flislagt gulv og vegg. Nedfelt servant på underskap, speil og belysning. Klosett og dusj. Tg 3 er satt grunnet at badet er fra opprinnelig før 1997 og regler fra ny avhendingslov 2022 med synlige avvik på de tekniske utførelser. Badet er dog normalt fungerende for dagligdags bruk iht. eiers opplysninger.

- Manglende oppgradering av våtrommet medfører høy risiko for at konstruksjonene ikke vil tåle vanlig bruk av vann eller lekkasjer. Selv om det er dusjkabinett, er det fortsatt en betydelig risiko for at våtrommets konstruksjoner ikke tåler lekkasjer. Dette kan føre til fuktskader på tilstøtende konstruksjoner.

Kontroll av sluk.

- Våtrommet må totalrenoveres. Alle forhold med tettesjikt, våtsone, sluk m.m. må dokumenteres.

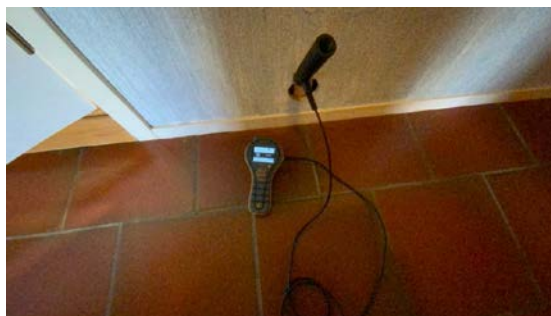
Hulltaking er foretatt uten å påvise unormale forhold. Hulltaking er foretatt ved/i Gang.

Utført hulltaking.

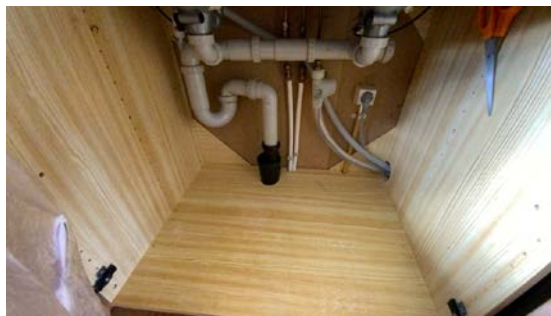
Rørøpplagg av eldre kobberør. Med tanke på alder og materialvalg ansees rør som tilfredsstillende men kommende modernisering av rørøpplagg kan heller ikke utelukkes på sikt. Waterguard i benkeskap på kjøkken bør etableres for god sikring av lekkasjevann.

Besiktigelse av rørøpplagg.

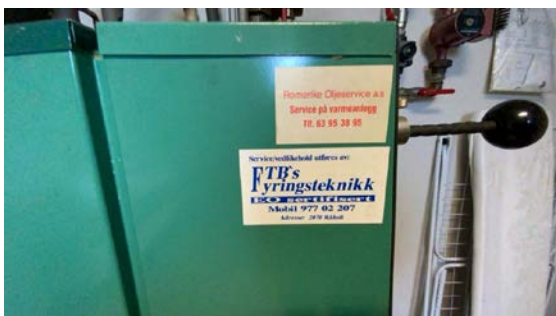
Firma på utførte service.

- Det er ikke behov for utbedringstiltak siden varmesentralen fungerer i dag, men ut ifra alder kan skader plutselig oppstå på eldre anlegg.

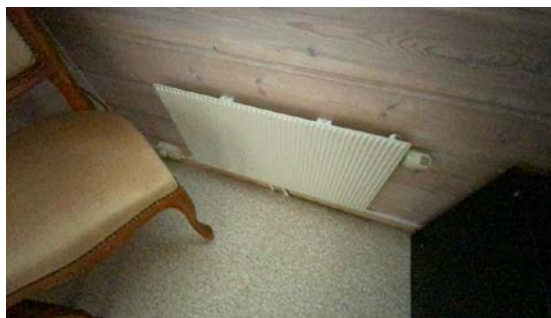
Radiatorer plassert rundt i boligen.

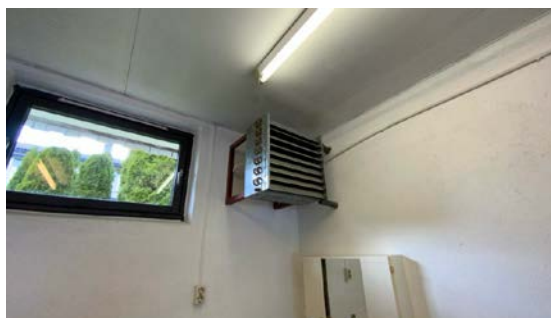
Varmedelers i garasjen.

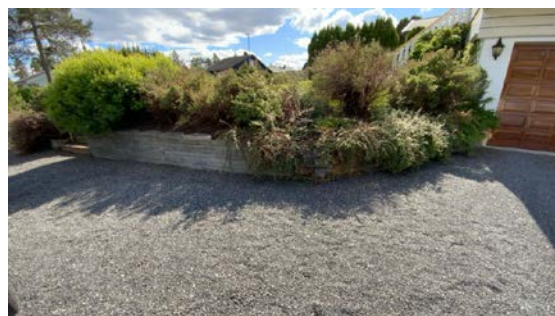
Besiktigelse av støttemur.

- Lokal utbedring må utføres.

Kommende justeringer og vedlikehold kan ikke utelukkes på sikt.

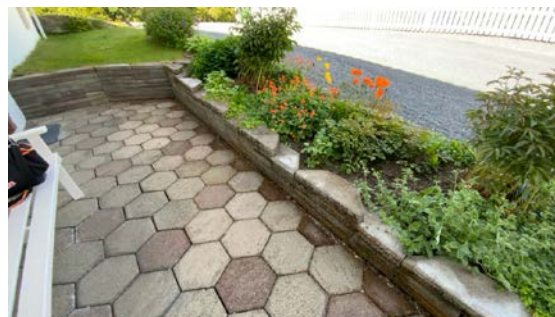
Besiktigelse av støttemur.
