Lyngneset 3, 5302 STRUSSHAMN

## **STRUSSHAMN - Enebolig med renoveringsbehov**

| Tilstandsrapport ..... | 51 |

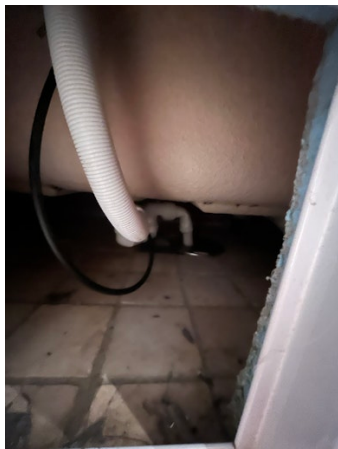
Sluk er ikke inspisert grunnet svært begrenset tilkomst via luke.

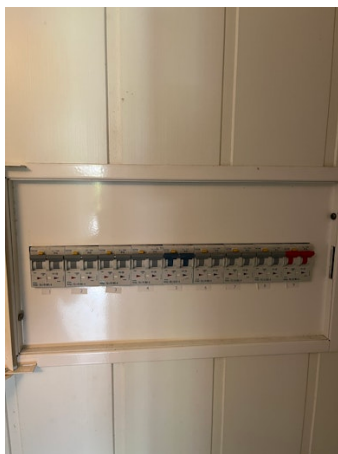
Kjeller

Det vises for øvrig til Rapport EL-anlegg, Straume Elektriske AS, datert 31.10.2023

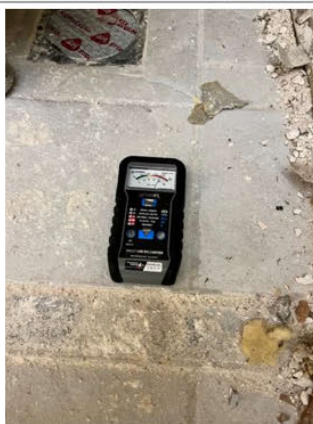
Feil oppbygging av badet har, er årsak til nedfuktet konstruksjon i gulv og vegger.

Samtlige vegger + gulv er nedfuktet gjennom hele konstruksjonen, som følge av manglende tettesjikt.

Viser fuktig  
gulvkonstruksjon bad

Gulv meisles opp. Nedfuktet stubbloftsleire, med bordgulv rives.

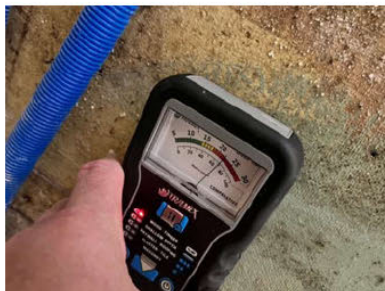
Yttervegger som er av laftet tømmer, er delvis skadet av fukt. Men byggets alder tilsier at det må forventes noe forringelse av konstruksjonen.

Bilde 1 viser fuktig yttervegg av laft, etter at fliser er revet.

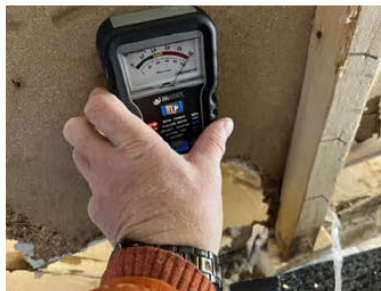
Bilde 2 viser fuktig innervegg mot gang, etter at fliser er revet.

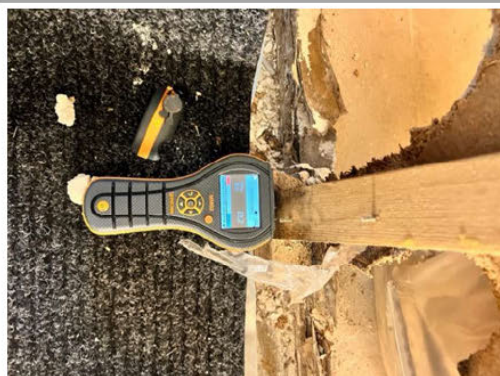
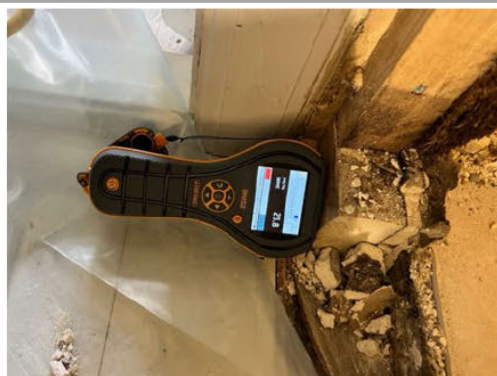
Stendervegg målt fra gang.  
 Viser høy fuktinnhold, påvirket fra bad.  
 Mugg er også synlig.

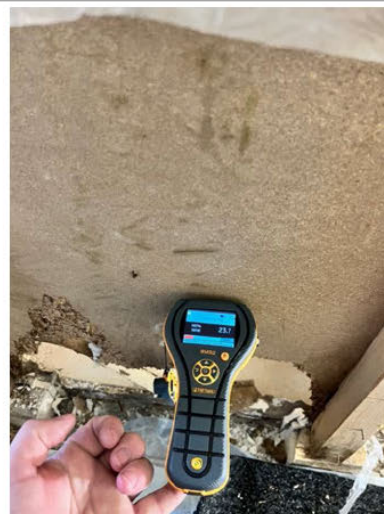
Sponplatevegg mot gang.  
 Målt til høyt fuktinnhold.  
 Nedfuktet vegg, som følge av manglende tettesjikt.

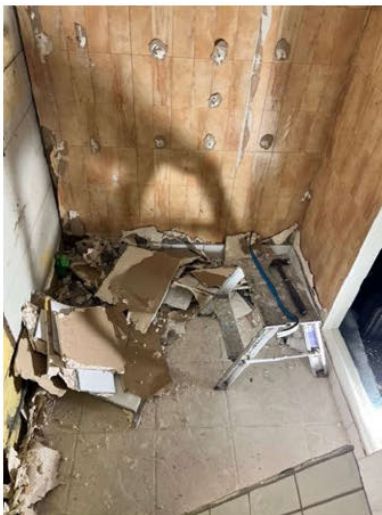
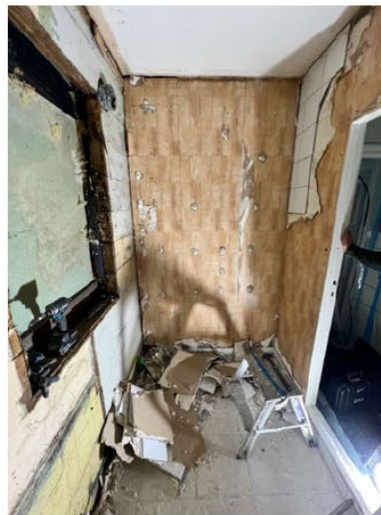
Bilder viser påbegynt rivning.

Gammel våtromstapet, trolig tiltenkt som tettesjikt. (Ikke funksjonelt)

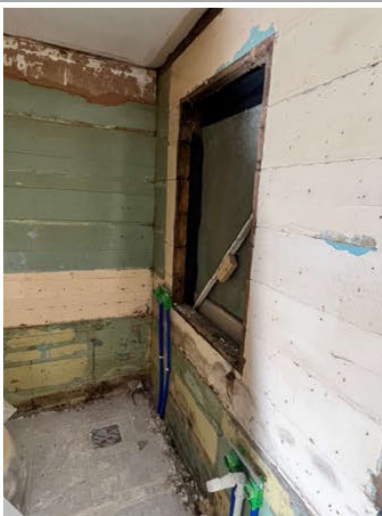
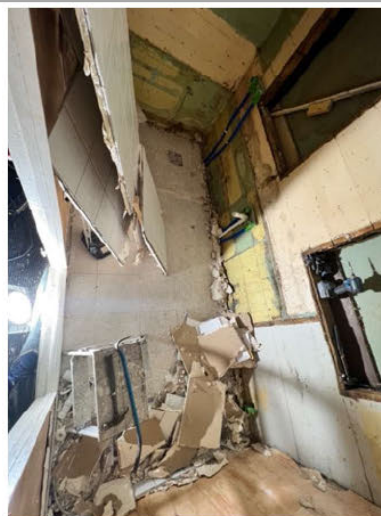
Bilder viser rivningsarbeid.  
Nedre del av laftet yttervegg er  
nedfuktet og muggen.

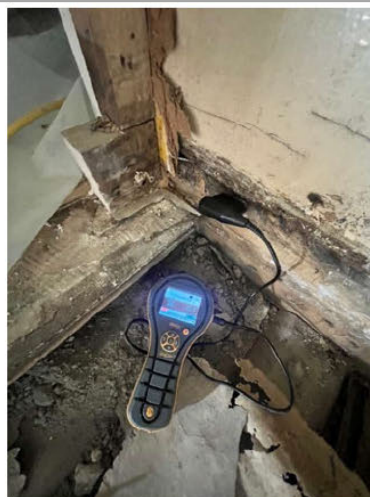
Bilde 1 viser fukt i laftet vegg.

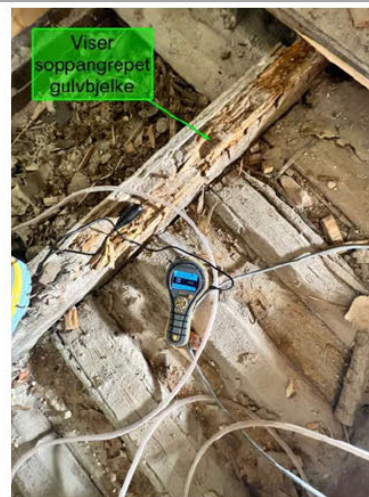
Bilde 2 viser soppangrepet gulvbjelke.

Skadet bjelke saneres, samt desinfisering av konstruksjonsdeler som har vært utsatt for fukt.

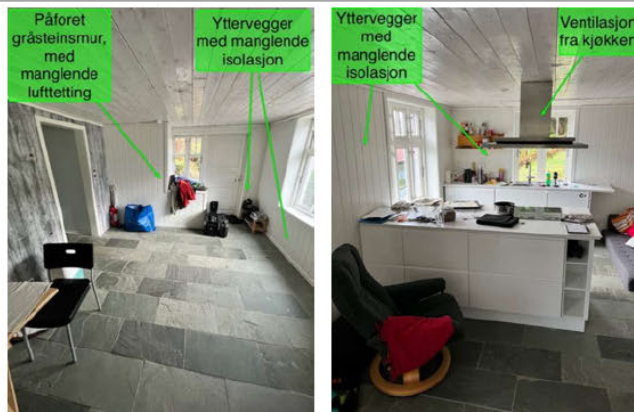
Yttervegger mot det fri, har feil oppbygging, ifht gjeldende forskrift i 2010. Ytterveggene mot det fri, har tilnærmet ingen isolasjon (3-5 cm), samt manglende vindtetting. Radontetting mot grunn er heller ikke tilstrekkelig utført, og resulterer i dårlig/ skadelig inneluft i leiligheten.

Påforingsvegger mot det fri, mangler isolasjon.

Ventilasjon fra kjøkken og bad, kan ikke benyttes, pga. Drar forurenset luft fra grunn og tilfylte masser.

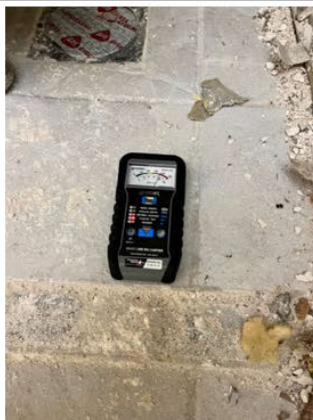
Feil oppbygging av badet har, er årsak til nedfuktet konstruksjon i gulv og vegger.

Viser fuktig  
 gulvkonstruksjon bad

Gulv meisles opp. Nedfuktet stubbloftsleire, med bordgulv rives.

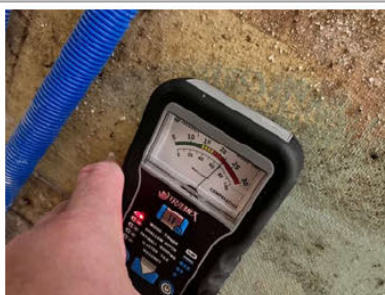
Yttervegger som er av laftet tømmer, er delvis skadet av fukt. Men byggets alder tilsier at det må forventes noe forringelse av konstruksjonen.

Bilde 1 viser fuktig  
 yttervegg av laft, etter at  
 fliser er revet.

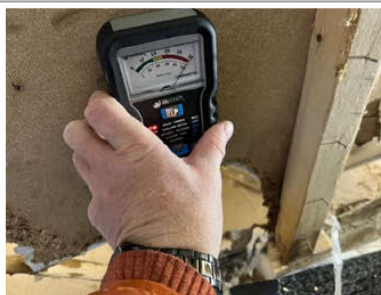
Bilde 2 viser fuktig  
 innervegg mot gang,  
 etter at fliser er revet.

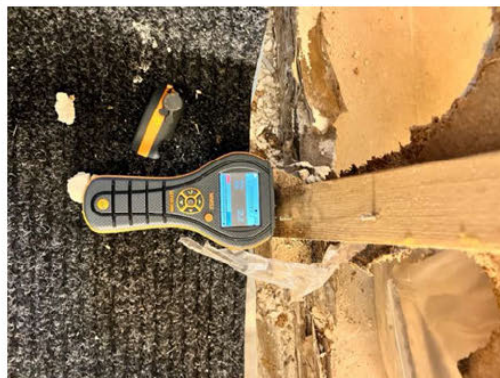
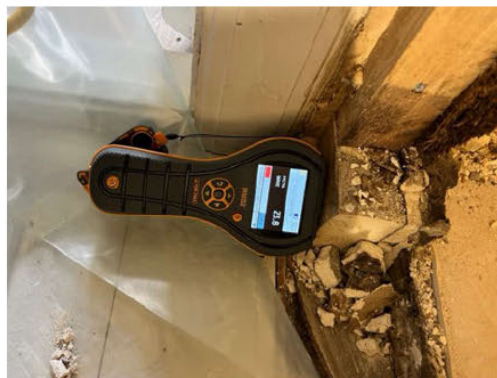
Stendervegg  
 målt fra  
 gang.  
 Viser høy  
 fuktinnhold,  
 påvirket fra  
 bad.  
 Mugg er  
 også synlig.

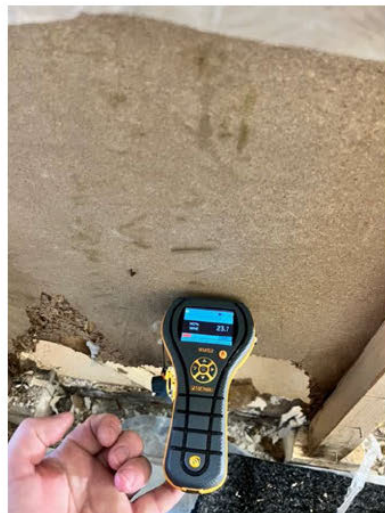
Sponplatevegg mot gang.  
 Målt til høyt fuktnnhold.

Nedfuktet vegg, som følge av manglende tettesjikt.

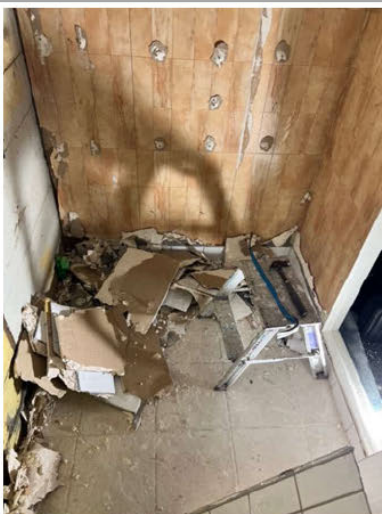
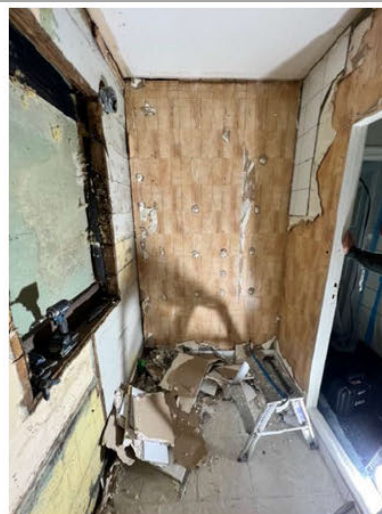
Bilder viser påbegynt rivning.

Gammel våtromstapet, trolig tiltenkt som tettesjikt. (Ikke funksjonelt)

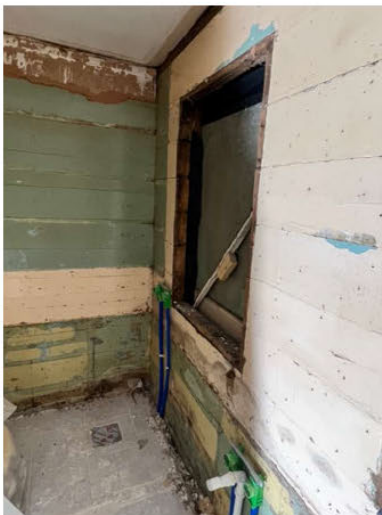
Bilder viser rivningsarbeid.  
Nedre del av laftet yttervegg er  
nedfuktet og muggen.

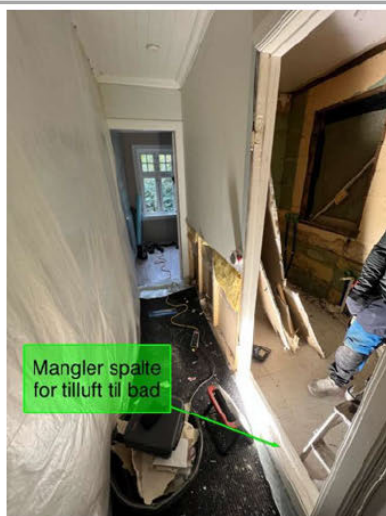
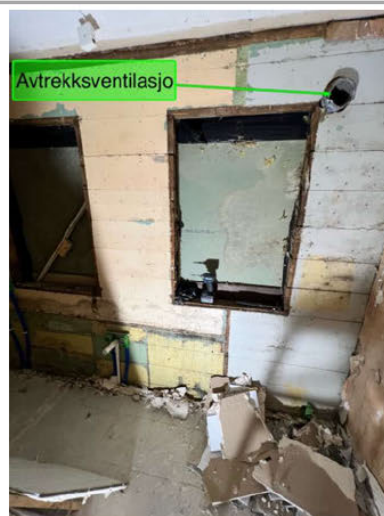
Bad mangler tilluft spalte i dør.

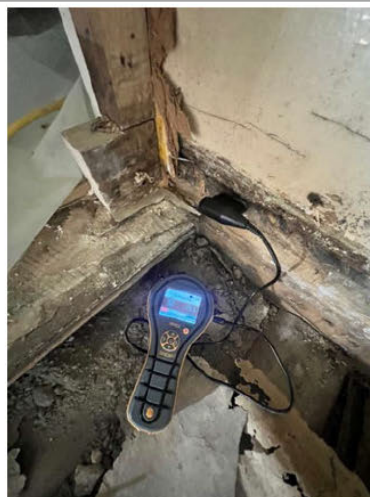
Bilde 1 viser fukt i laftet vegg.

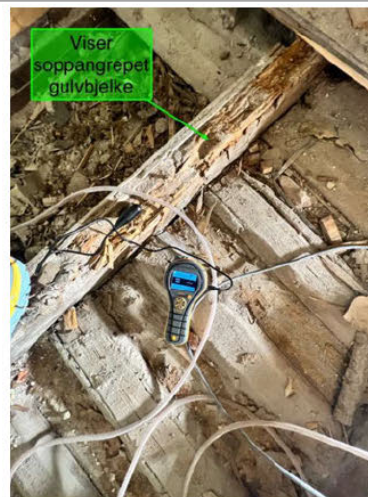
Bilde 2 viser soppangrepet gulvbjelke.

Skadet bjelke saneres, samt desinfisering av konstruksjonsdeler som har vært utsatt for fukt.

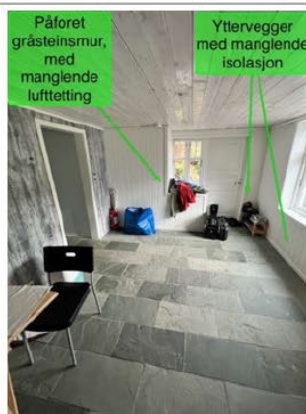
Påforingsvegger mot det fri, mangler isolasjon.

Ventilasjon fra kjøkken og bad, kan ikke benyttes, pga. Drar forurenset luft fra grunn og tilfylte masser.

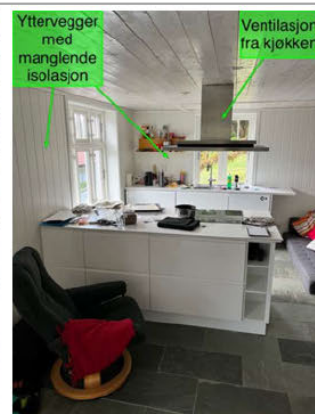
Yttervegger med manglende isolasjon

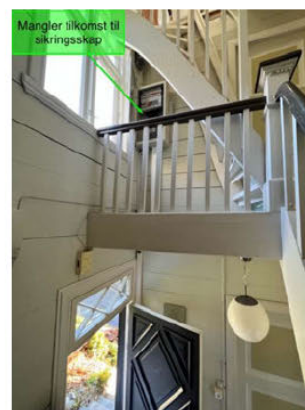
Mangler tilgang til sikringskap.  
Sikringskap er plassert slik at tilkomst kan kun gjøres med stige.

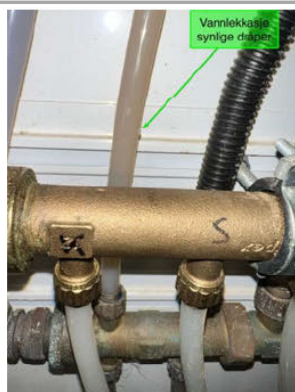
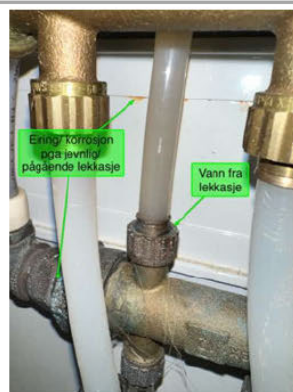
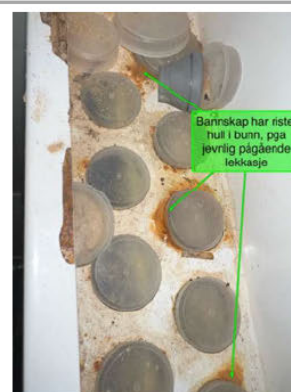
Vannskap har pågående lekkasje, som har rustet hull i skrogbunn, og eirer koblinger

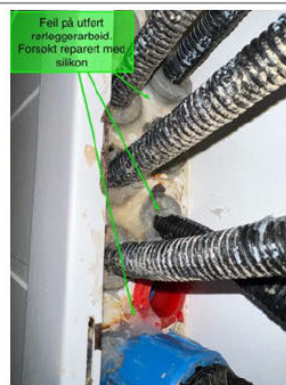
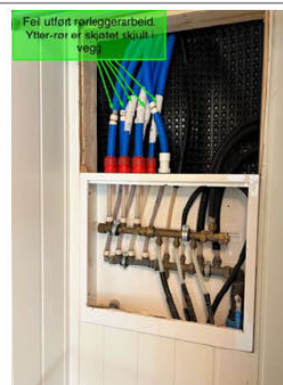
Rørlegger arbeid har store feil.  
Vannskap er forsøkt reparert i bunn, ved hjelp av silikon.

Vannrør er skjøtet i skjult i vegg, med elektriker tape.

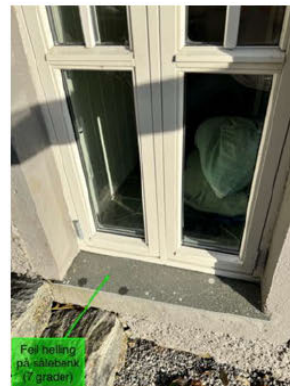
Sålebank er montert med feil helling.  
 Helling på 7 grader er ikke tilstrekkelig, for å lede bort vann.  
1:5 / 11,4 grader er minimum fall på sålebenker og beslag

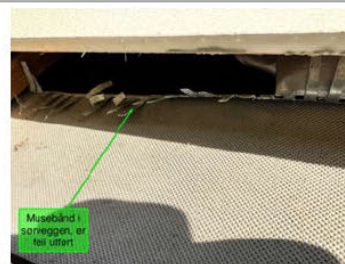
Feil på musetetting i sørvegg.  
 Her passerer skadedyr rett inn i konstruksjonen

Boligen må saneres for skadedyr, samt ekskrementer fra disse.

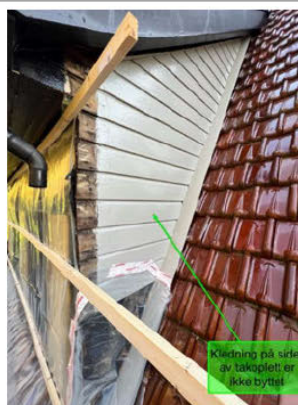
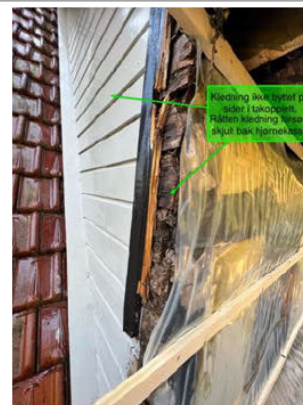
Kledning på sider av takoplett skal ifølge  
 salgsdokumentasjon være skiftet.  
 Kledningen er ikke skiftet.  
 Den er overmalt, med forsøkt skjult råteskade  
 under hjørnekasser.

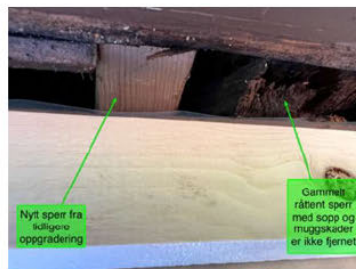
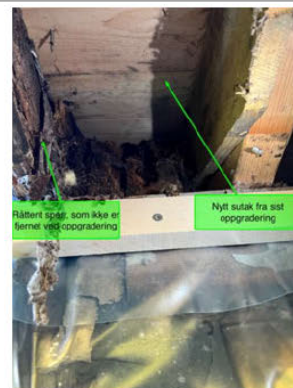
Bilder viser gammel råttet konstruksjon, blandet med ny frisk material.

Feil på utførelse.

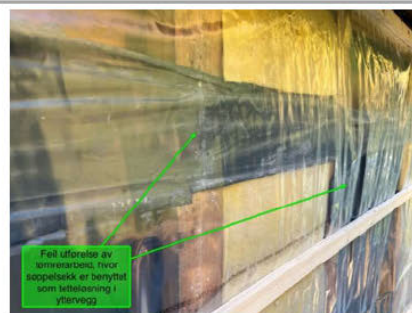
Yttervegg på takoplett bærer preg av manglende faglig kunnskap, av utførende håndverker.

Det er benyttet søppelsekker, som tettesjikt.

Feil på vindtetting og feil på isolering.

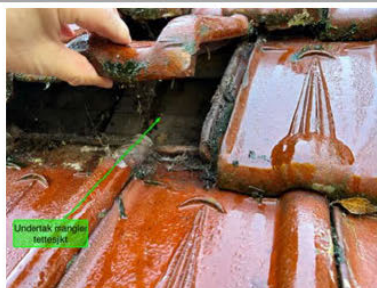
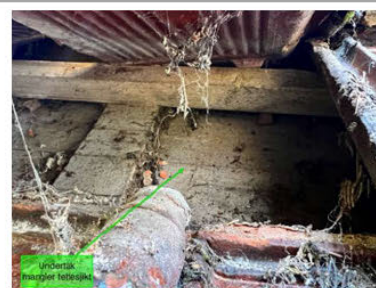
Taktekkingen på bygget har feil. Undertaket har ingen tettesjikt for vann.

Ved vanninntrenging under taksteinen, vil vann renne inn i boligen.

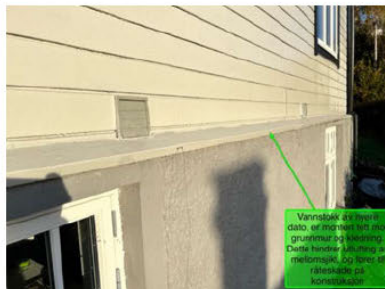
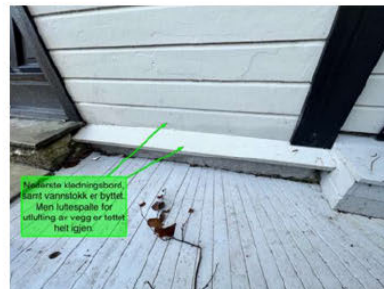
Vannstokken rundt hele bygget er av nyere dato. Her er byggefeil, som fører til at konstruksjonen råtner. Luftepalte for utlufting av kledning, er fjernet/ tettet igjen.

Veggen har alvorlig byggefeil, ved at det blant annet mangler luftespalte, for utlufting av mellomsjiktet. Dette fører til opphoping av fuktig luft, som igjen fører til råteskade på kledning og konstruksjon.

Det må monteres luftespalte med skadedyrstetting rundt hele bygget. Både i bunn av trekledning, samt i topp av trekledningen.

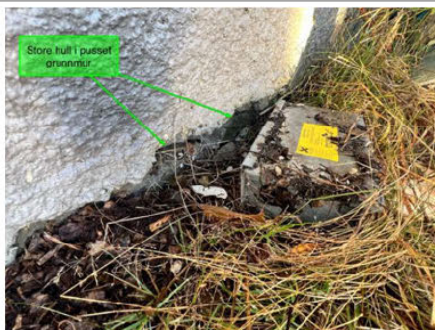
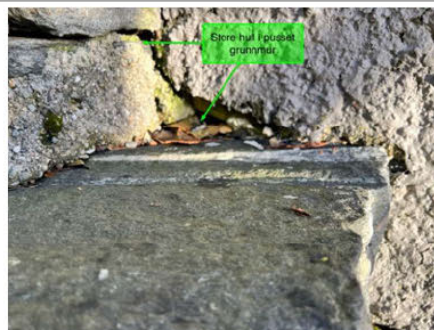
I følge salgsdokumentasjonen, skal grunnmur være pusset tett.

Bilder viser store hull, hvor skadedyr har fri adgang til grunnmur og videre til konstruksjonen.

Grunnmuren har store sprekker og hull, som følge av manglende puss.

Her er åpen passasje for skadedyr rundt hele bygget.

Grunnmur må tettes med puss i alle sprekker og hull, for å hindre skadedyr i å komme inn i boligen.

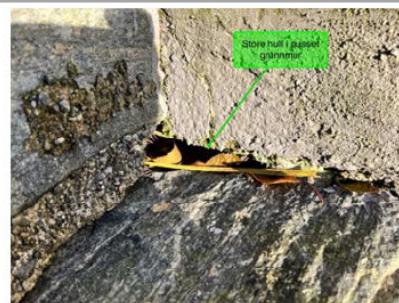
I følge salgsdokumentasjonen, skal grunnmur være pusset tett.

Bilder viser store hull, hvor skadedyr har fri adgang til grunnmur og videre til konstruksjonen.

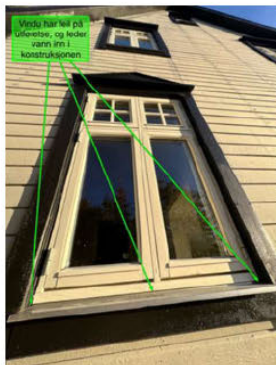
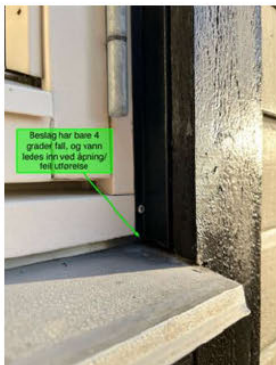
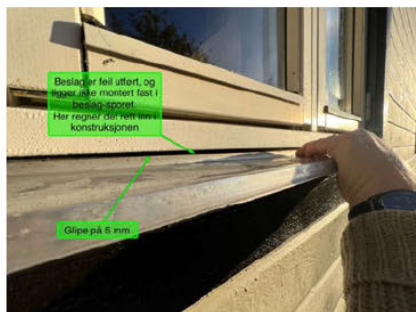
Vinduer er ikke fagmessig montert. Feil på belasting, samt feil på beslag, fører til at vann ledes inn i konstruksjon.

Vindu belisting på sørveggen har store feil som fører til vanninntrenging i konstruksjonen, samt råteskade over tid.

Belisting må utføres korrekt rundt vinduer, samt hjørnelisting.  
Bakenforliggende festemateriell, som ruster, grunnet feil bruksområde, må byttes ut til festemateriell for utendørs bruk.

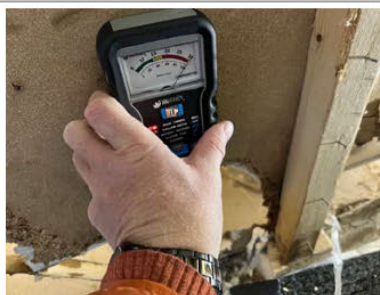
Stendervegg  
 målt fra  
 gang.  
 Viser høy  
 fuktinnhold,  
 påvirket fra  
 bad.  
 Mugg er  
 også synlig.

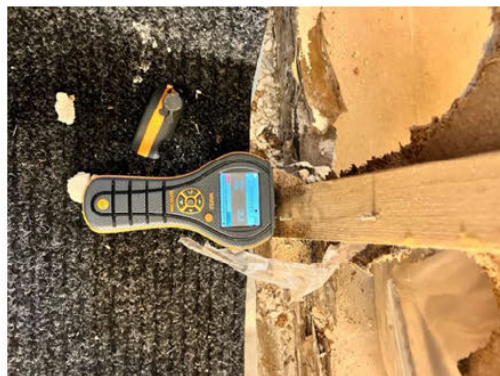
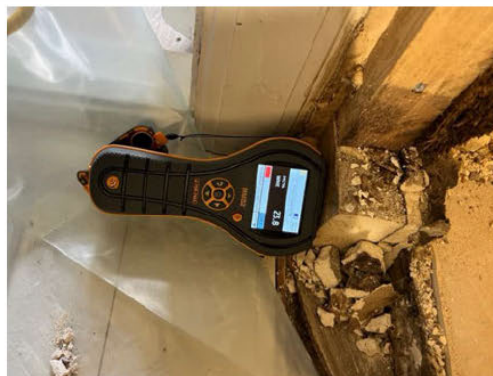
Bilder viser påbegynt rivning.

Gammel våtromstapet, trolig tiltenkt som tettesjikt. (Ikke funksjonelt)

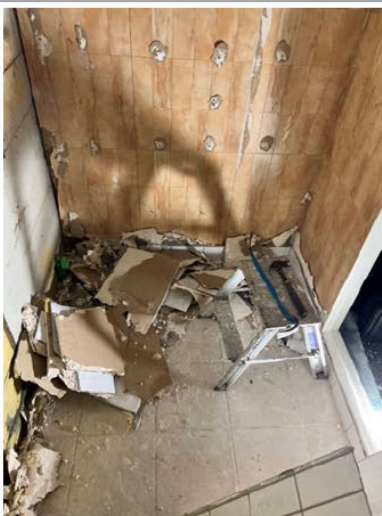
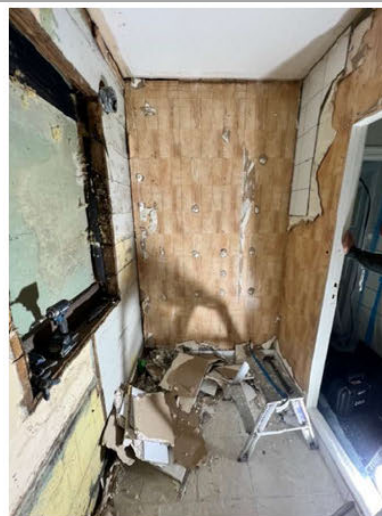
Bilder viser rivningsarbeid.  
Nedre del av laftet yttervegg er  
nedfuktet og muggen.

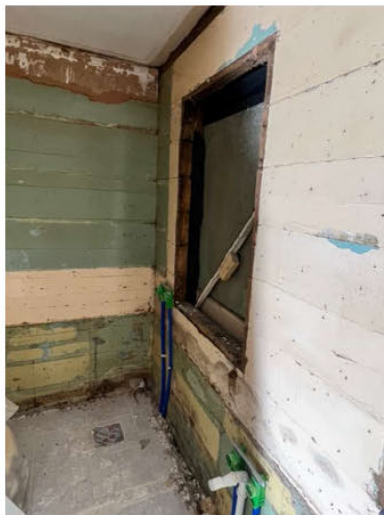
Bad mangler tilluft spalte i dør.

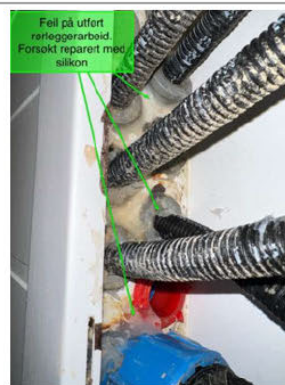
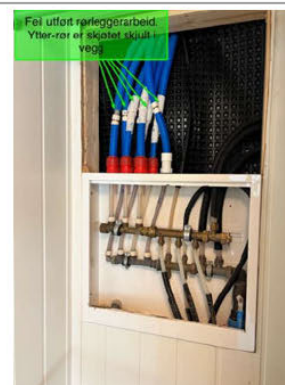
Rørinstallasjon, som er utført i 2002, har store feil og mangler.  
Vannskap hvor fordelerstokken er montert, har pågående vannlekkasje fra vannrør.  
Selve vannskapet er rustet og eiret hull i bunn. Utilstrekkelig utført rørleggerarbeid i vannskap, er forsøkt reparert med silicon, for å tette rør mot skapskrog.  
Ved inspeksjon bak platekledning i nærheten av vannskapet, er det avdekket feil i utførelse på «rør i rør» systemet. Her er ytter-rørene skjøtet skjult i vegg, og forsøkt tettet med elektriker tape.

Rørlegger arbeid har store feil.  
Vannskap er forsøkt reparert i bunn, ved hjelp av silikon.

Vannrør er skjøtet i skjult i vegg, med elektriker tape.

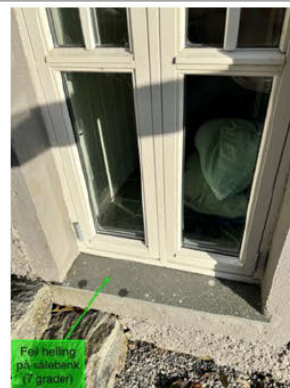
Sålebank er montert med feil helling.  
Helling på 7 grader er ikke tilstrekkelig, for å lede bort vann.  
1:5 / 11,4 grader er minimum fall på sålebenker og beslag

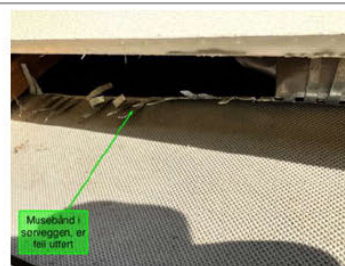
Feil på musetetting i sørvegg.  
Her passerer skadedyr rett inn i konstruksjonen

Musetetting må monteres korrekt, for å hindre skadedyr.

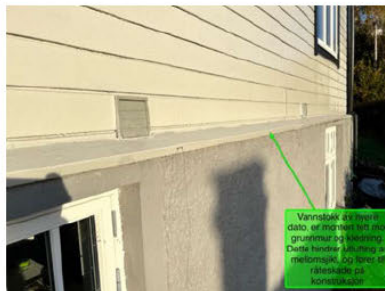
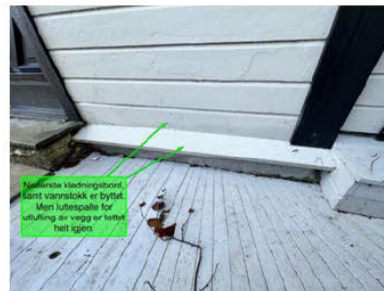
Vannstokken rundt hele bygget er av nyere dato. Her er byggefeil, som fører til at konstruksjonen råtner. Luftepalte for utlufting av kledning, er fjernet/ tettet igjen.

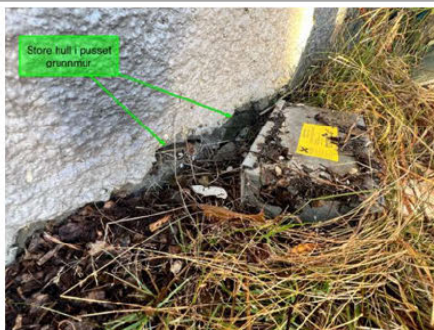
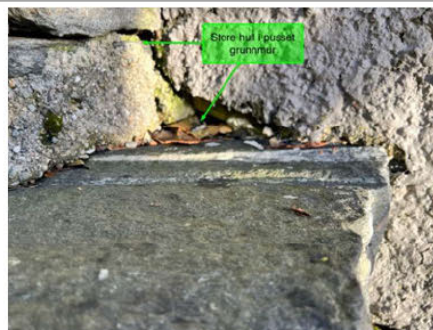
I følge salgsdokumentasjonen, skal grunnmur være pusset tett.

Bilder viser store hull, hvor skadedyr har fri adgang til grunnmur og videre til konstruksjonen.

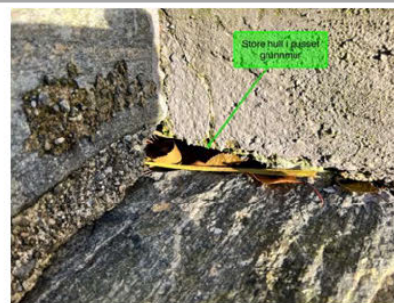
I følge salgsdokumentasjonen, skal grunnmur være pusset tett.

Bilder viser store hull, hvor skadedyr har fri adgang til grunnmur og videre til konstruksjonen.

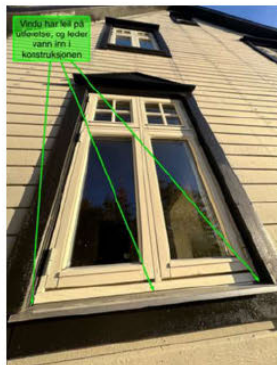
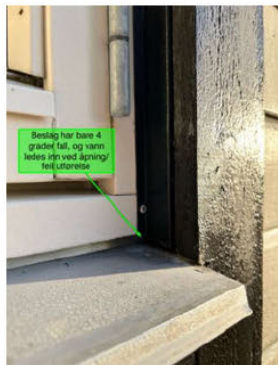
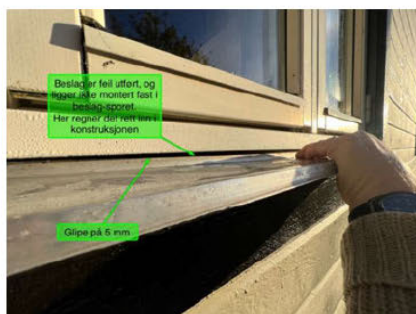
Vinduer er ikke fagmessig montert. Feil på belasting, samt feil på beslag, fører til at vann ledes inn i konstruksjon.

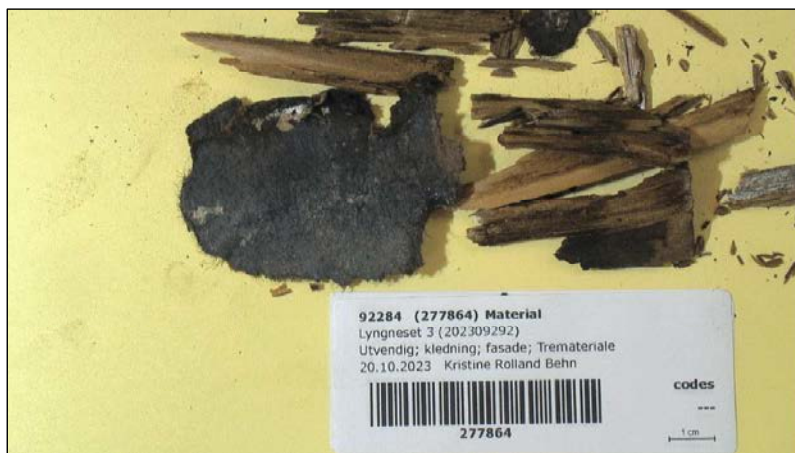
Foto 1. Prøve 277864. Tremateriale, utvendig kledning, fasade.

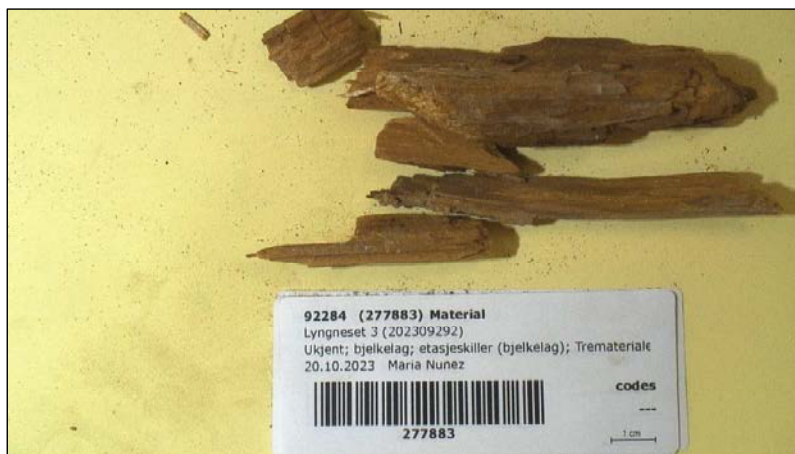
Foto 2. Prøve 277883. Tremateriale, etasjeskiller (bjelkelag).

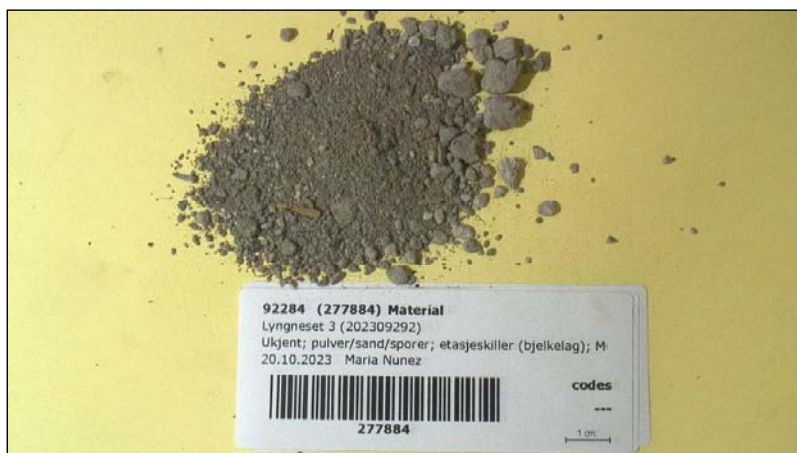
Foto 3. Prøve 277884. Leire, etasjeskiller (bjelkelag).

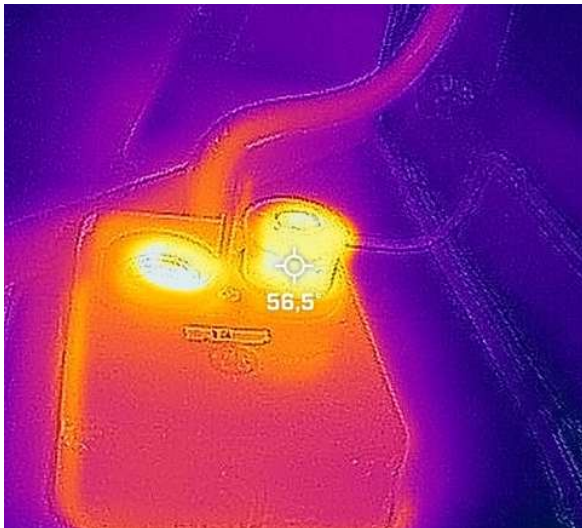
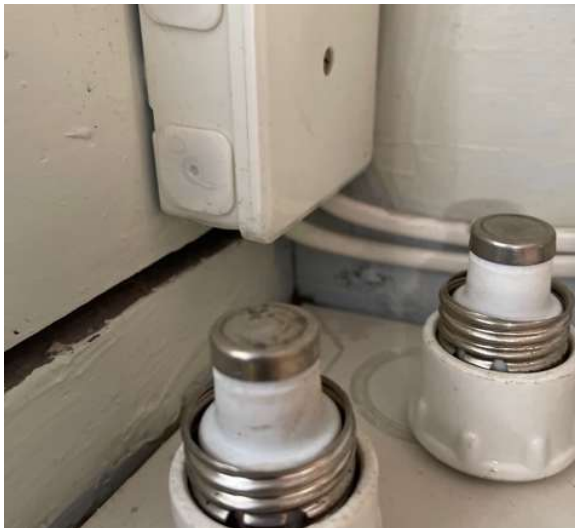
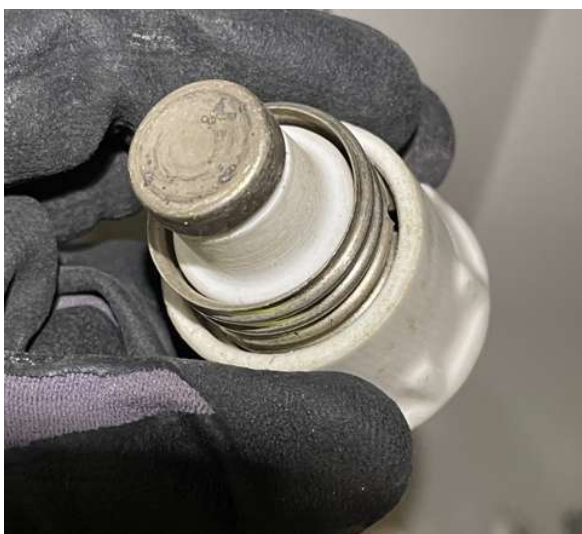
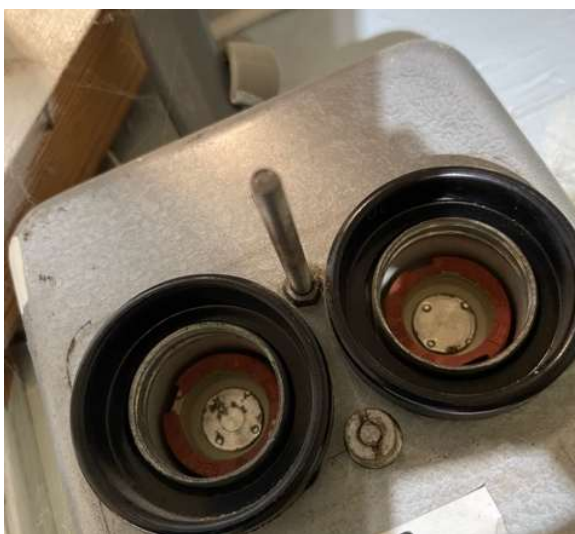
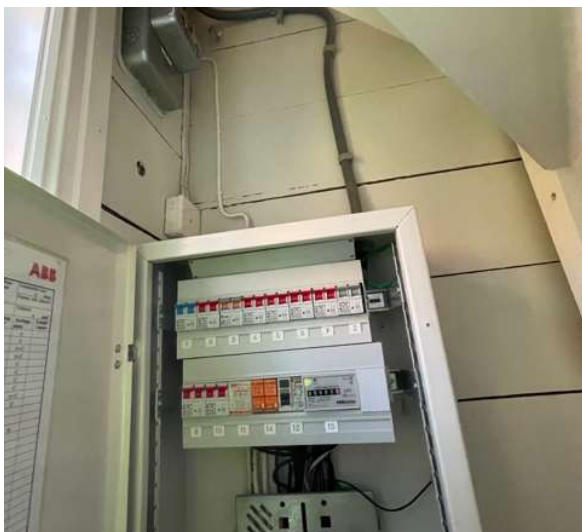
Hovedinntak/sikringskap hoveddel

Anlegget var slik planlagt og/eller utført at det medførte risiko for strømgjennomgang, høye temperaturer, avbrudd eller andre skadelige påvirkninger

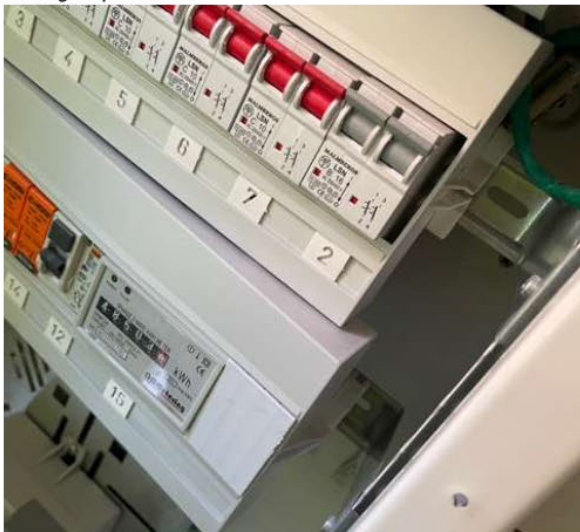
Sikringskap hoveddel

Fordelingen det er tatt bilde av og laget bildekommentar for spesifikt, mangler deksler og/eller deksel er mangelfullt / ikke dekkende i forhold til regelverket.

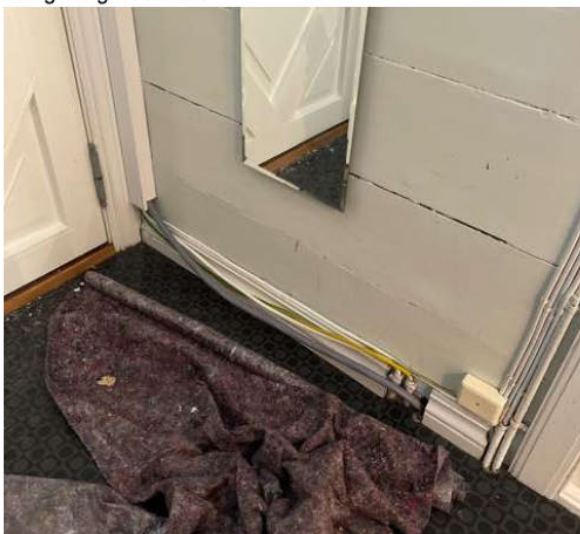
Gang 1.etg hoveddel

**FEL § 9, 22 og 36. Eier og brukeransvar. Beskyttelse mot skadelige termiske virkninger. Anlegg og tilkobling**

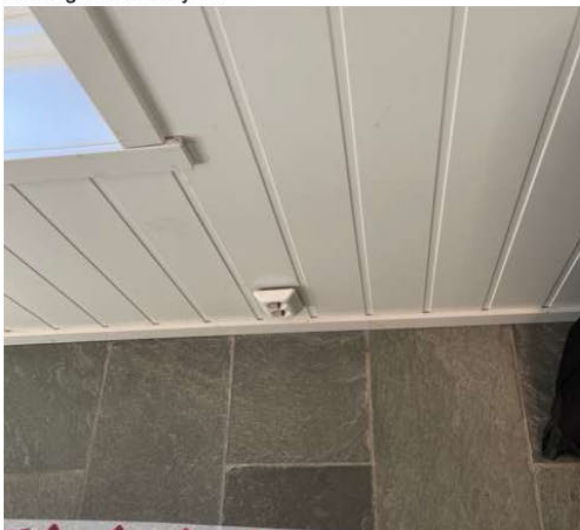
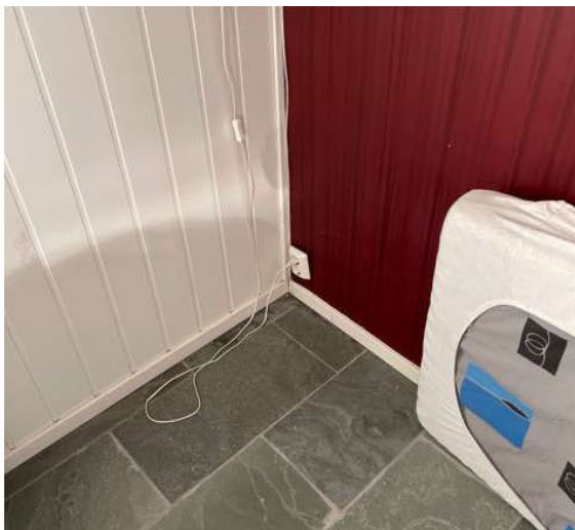
Stue og soverom hybel

**ID 833864 - [M] Skade på kabler til downlights****Kommentar**

Hele belysningsanlegget bør skiftes ut, først må gnagere/skadedyr fjernes

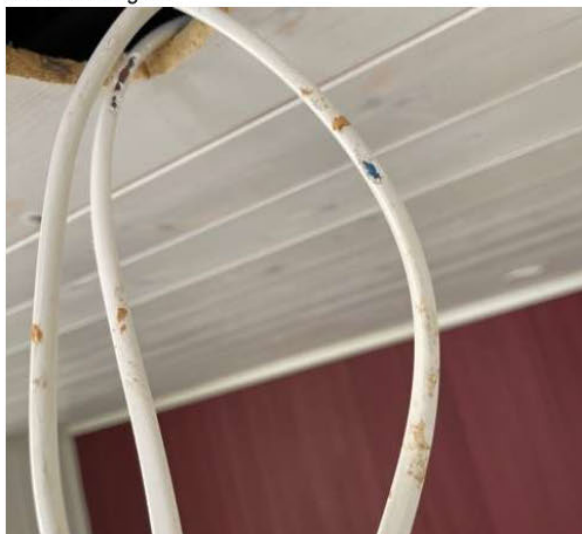
Soverom leilighet

Det ble funnet farlige mekaniske, kjemiske eller andre skader på kabler / elektrisk utstyr / elektrisk materiell. El-Tilsynsloven § 2. eier ansvar. Elektriske anlegg skal prosjekteres, utføres, drives, vedlikeholdes og kontrolleres slik at de ikke frembyr fare for liv, helse og materielle verdier.

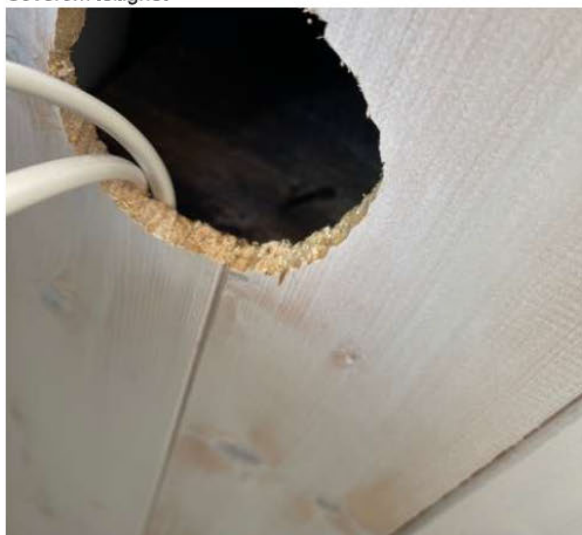
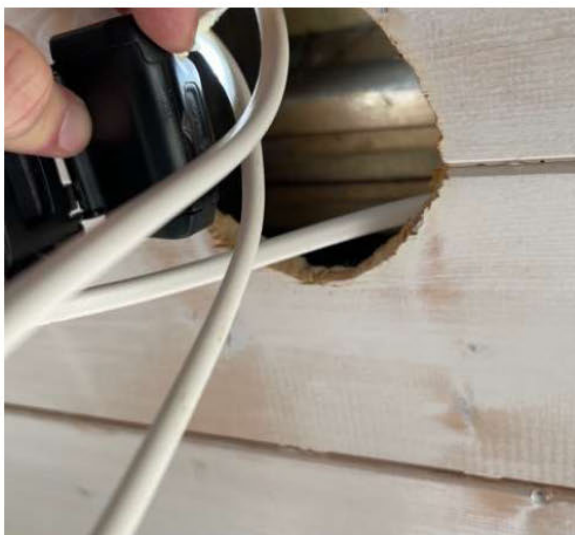
Soverom leilighet

Det ble avdekket at det var benyttet en ikke egnet/godkjent elektrisk utstyr / materiell. Se bilde og bildekommentarer som forklarer avviket nærmere.

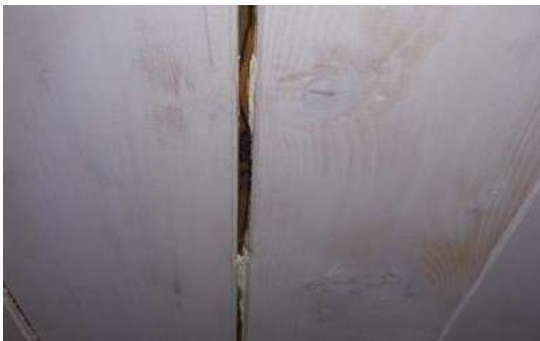
Synlig rotteavføring i glipe i taket.

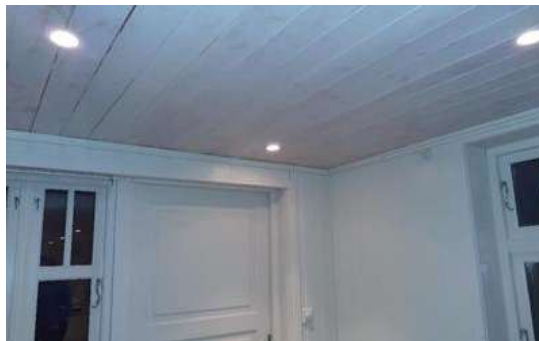
Forsikringstaker har funnet rotteavføring som faller ned fra taket.

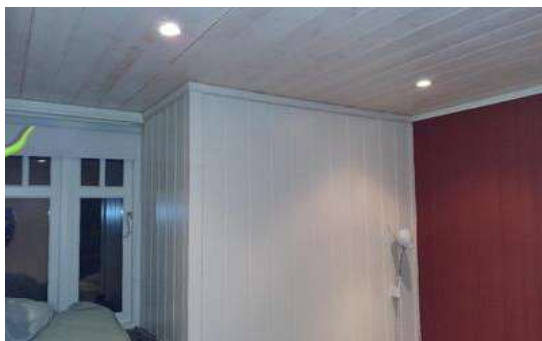
Forsikringstaker har hørt lyder i dette området.

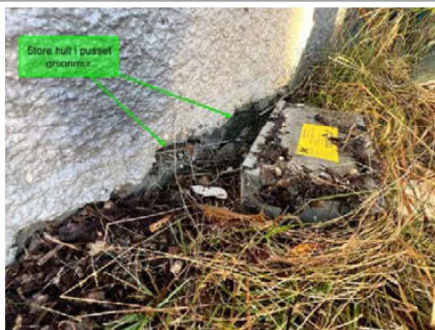
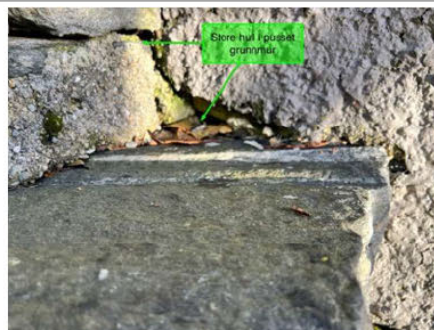
I følge salgsdokumentasjonen, skal grunnmur være pusset tett.

Bilder viser store hull, hvor skadedyr har fri adgang til grunnmur og videre til konstruksjonen.

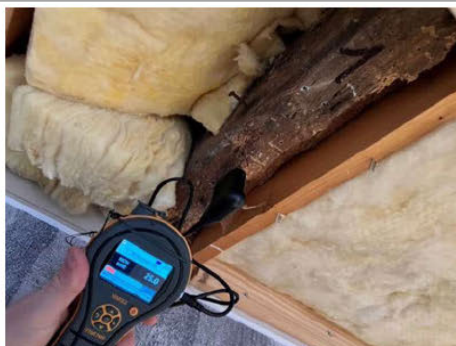
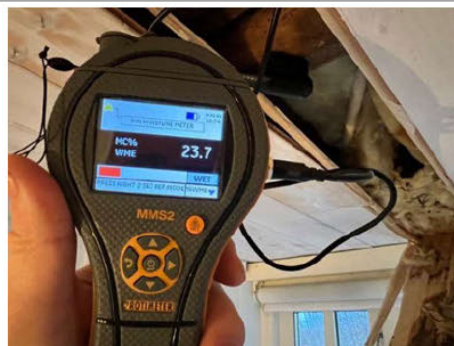
Bilder viser vindu i etasjen over utleiedel, hvor vanninntrenging også vises. Her er deler av vindukarm også nedfuktet

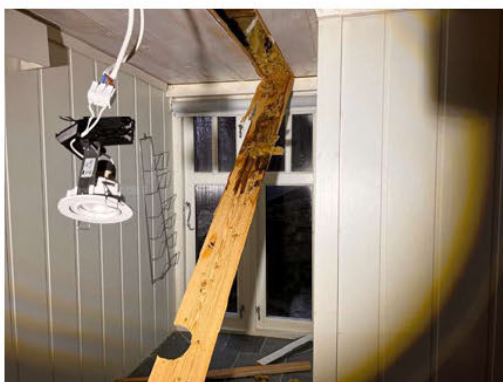
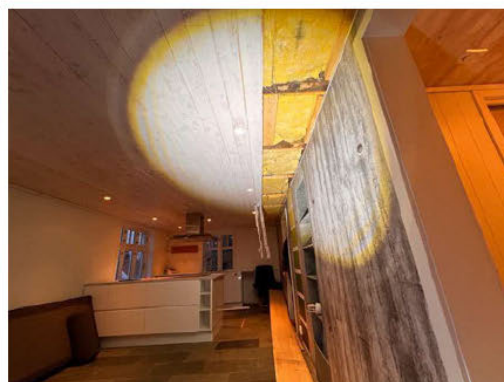
Bildet er tatt under en av våre befaringer, og som man ser så er det rottebol / tilholdssted for disse dyr. Det framstår for undertegnede at avføringen vi så under denne befaringen var rimelig ferske, dermed ser det ut til at det er aktivitet og tilgang for rotter enda.

Bildet til høyre er tatt i stuen etter at kjøper har fjernet flere panelbord i himlingen, og der ble det ikke registrert noe skader etter rotter, i hele lengden.

Skadedyrsbransjen oppfatter ikke sistnevnte forhold som en skade, og dermed er det ikke behov for å sanere slike områder, fordi avføringen tørker inn og vil ikke avgi lukt.

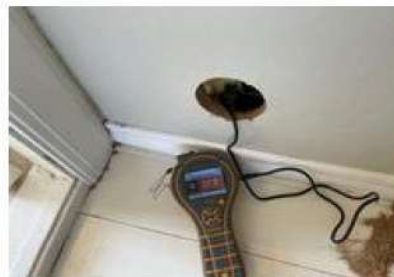
Hullboring (73 mm i diameter) for visuell inspeksjon og fuktmåling.

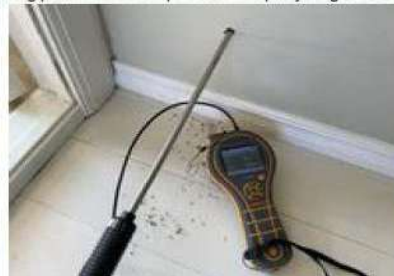
Måling av luftfuktighet (RF), målt til 82,2 %.

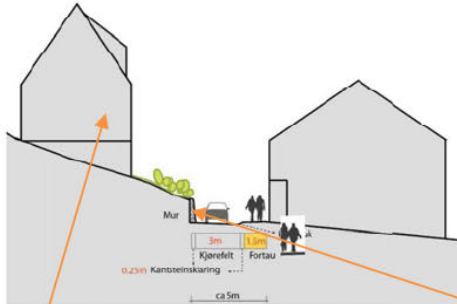
Illustrasjonssnitt av utvidet vei i profil 130, den tidligere funksjonærboligen (gnr 11 bnr 59) til venstre, det tidligere nedsivieriet til høyre.

Funksjonærboligen er den aktuelle boligen i saken, og pilen viser muren trolig etter at den er flyttet inn 70-80 cm for å få bredere kjørefelt.

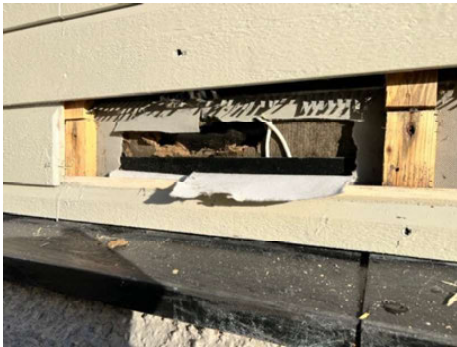
Dette indikerer også ekstremt opphoping av fuktig luft bak kledning, som følge av manglende luftespalte.

Festemateriell er av feil kvalitet.
