Eiterålivegen 118, 8658 MOSJØEN

**Fritidseiendom i Eiterådalen, ca.  
28 km sør for Mosjøen sentrum**

## FRITIDSBOLIG

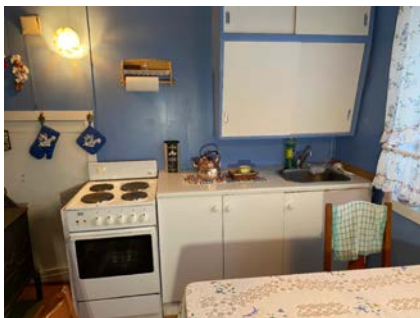
Kjøkken.

- Det er påvist andre avvik:
- Benkeplate har svellinger i underkant foran vasken.
- Det mangler tetting mellom benkeplate og vegg.

Svellinger fra fukt i benkeplate.

- Det må foretas tiltak for å lukke avviket.

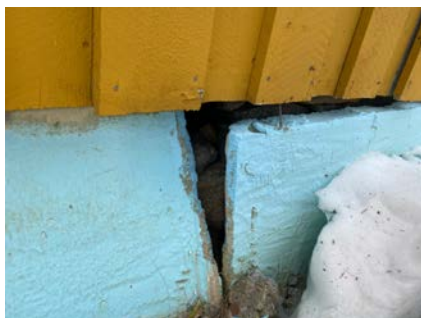
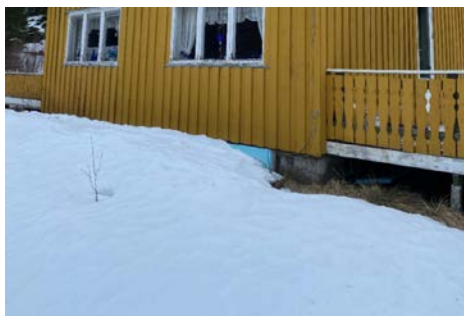
Grunnmuren må pusses for å få en jevn og tett overflate. Dette for å unngå vanninntrenging med påfølgende frostsprengning. Kostnadsestimat gjelder ytterligere undersøkelser av grunnmur samt murpuss på steder hvor det mangler.

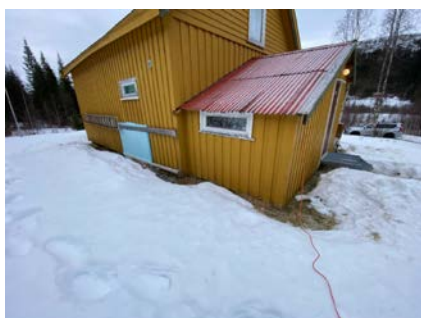
## TG 2 Utvendige vann- og avløpsledninger

Utvendige avløpsrør er av ukjent type. Det er septiktank med overløp til grøft. Utvendige vannledninger er av plast (PEL). Det er privat brønn. Årstall

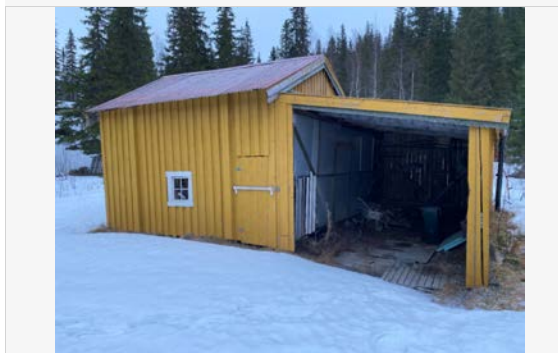
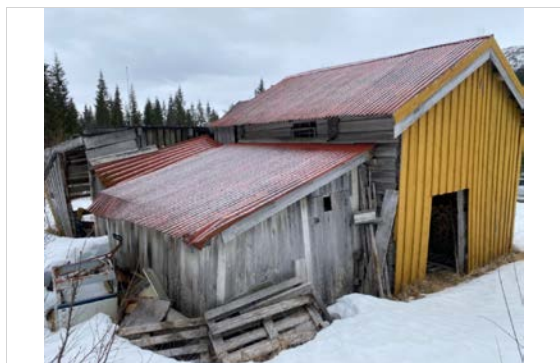
### Uthus/carport

I henhold til NS punkt 21.6. Gis det en helhetsvurdering av bygningen til TG 3.

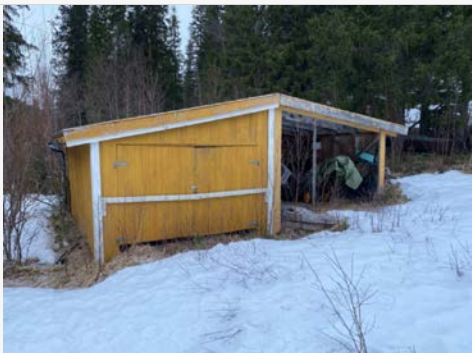
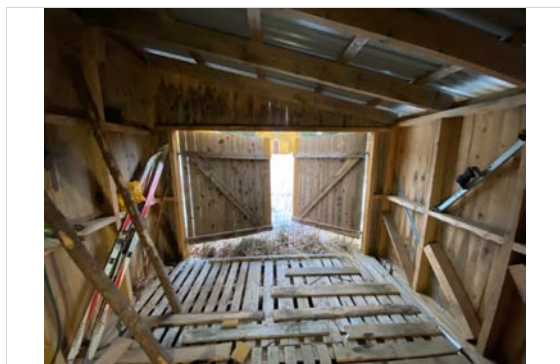
## Garasje/vedbod

I henhold til NS punkt 21.6. Gis det en helhetsvurdering av bygget til TG 3.
