# Tilstandsrapport

Dælenenggata 40 E, 0567 OSLO

Befaringsdato: 09.10.2025

Oppdragsnr.: 18745-3081

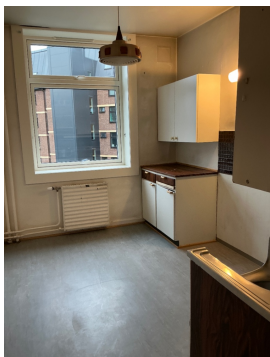
## 2 ETASJE > KJØKKEN

### ! TG 2 Avtrekk
