# Tilstandsrapport

Enebolig

Ole Evenstads vei 1274 , 2480 KOPPANG

Befaringsdato: 11.02.2026

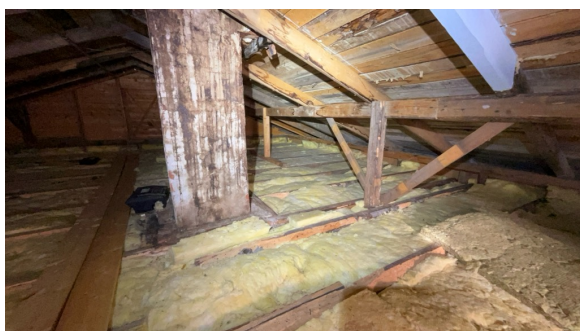
Oversiktsbilde

- Konstruksjonen er av eldre utførelse og bør holdes under oppsikt, da svak dimensjonering kan medføre økt risiko for konstruksjonssvikt ved endret belastning eller bruk.

- Ufaglært arbeid innebærer en risiko for at utførelsen ikke følger gjeldende tekniske regler eller normal byggeskikk. Konsekvensen kan være redusert kvalitet og funksjon, samt økt sannsynlighet for feil og mangler.

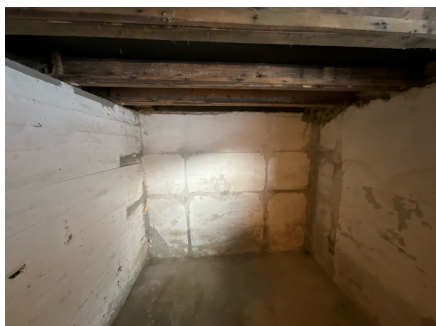
Oversiktsbilde

- Det bør foretas nærmere undersøkelser av grunnmuren når det er snøfritt. Ikke behov for umiddelbare tiltak, men svinnsprekker bør overvåkes over tid, og tiltak må vurderes ut fra hvordan dette utvikler seg. Sprekker og riss i pusset grunnmur kan gi lokal fuktinntrengning, særlig ved nedbør og smeltevann. Over tid kan dette føre til frostskafer, avskalling av puss og svekkelse av murens bæreevne. Mindre riss gir ofte begrenset skadepotensial, men bør følges opp for å hindre forverring og kostbare reparasjoner.

- Lokal utbedring må utføres.

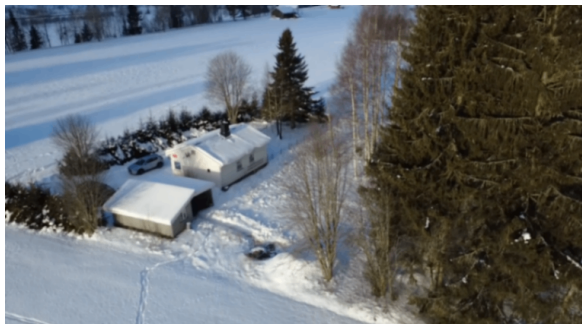
## TG 2 Utvendige vann- og avløpsledninger

Utvendige avløpsrør er av ukjent type. Det er septiktank med filtrering. Utvendige vannledninger er av plast (PEL) og er tilknyttet privat felles vannverk. Det er ikke gitt opplysninger fra selger om kjente avvik på anlegget. Vannkvalitet er ikke dokumentert.
