Ole Evenstads vei 1274, 2480 KOPPANG

**Stor og solrik eiendom i rolige,  
landlige omgivelser. Enebolig med  
noe moderniseringsbehov.  
Uthus med carport.**

Befaringsdato: 11.02.2026

Rapportdato: 16.02.2026

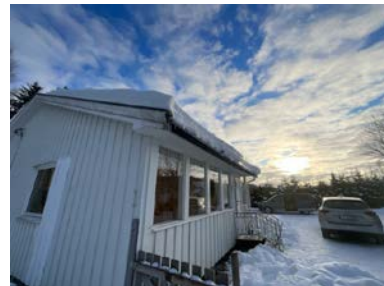
\* Utvendig > Taktekking: Mer enn halvparten av forventet brukstid er passert på taktekkingen. Mer enn halvparten av forventet brukstid er passert på undertak. Det er avvik: Taktekking og tilhørende beslag var snødekt ved befaringsdag, og alder er ukjent. Disse er derfor ikke nærmere vurdert. Taktekkingen er vurdert som av eldre dato, og forventet brukstid anses som nådd over halve forventet brukstid både for taktekkingen og undertaket. Det er observert noe mosevekst på synlig del av vindskiebordene.

Oversiktsbilde vindskiebord

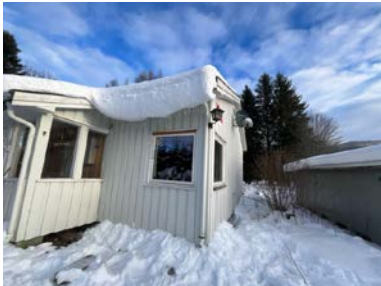
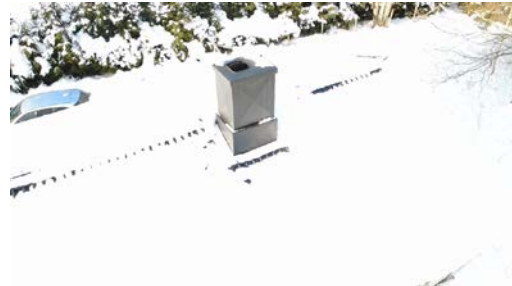
- Det må gjennomføres nærmere undersøkelser av nedløp og beslag når taket er snøfritt, for å avdekke eventuelle skjulte avvik.

Pipehatt, bilde tatt med drone

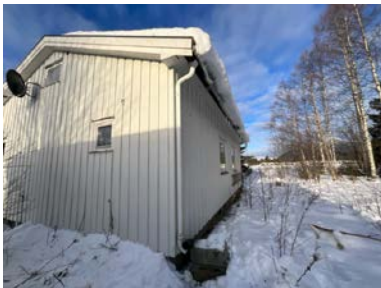
Oversiktsbilde av takrenne nedløp

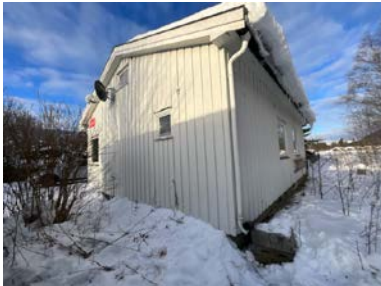
Oversiktsbilde

- Det er ingen eller liten lufting i nedre kant av kledning mot grunnmur.
- Det er værslitt/oppsprukket trevirke/trepaneler.
- Det mangler tilstrekkelig musebånd/sikring på hjørnene. Det er observert aktivitet av mus/skadedyr på loftet. Ukjent tilstand etter skadedyr aktivitet i vegg konstruksjonen.
- Lufting i nedre del av veggene er begrenset på grunn av klosser/lekter bak kledningsbordene.
- Det er registrert enkelte sprekker i ytterkledningen og noe svakt utført håndverk. Det er tegn til ufaglært utførelse på enkelte løsninger, særlig rundt vinduene.
- Det foreligger ingen opplysninger om oppbygningen av veggene bak ytterkledningen.

- Andre tiltak:
  - Utbedring av lufting må gjøres ved bytte av kledning når det blir behov, eller dersom bruk av boligen endres. Dette bør holdes under oppsikt.
- Konsekvens: Uten tilstrekkelig lufting bak bordkledningen kan fuktighet som trenger inn bak bordene eller gjennom veggene innenfra, ikke tørke opp. Dette skaper ideelle forhold for råtesopp og muggvekst.
- Det bør monteres musebånd eller annen egnet sikring på hjørnene for å hindre at skadedyr får tilgang bak ytterkledningen og inn i konstruksjonen. Manglende sikring kan føre til lukt, utettheter og redusert isolasjonsevne.
- Det må påregnes overflatebehandling og eventuelt utskifting av enkelte bord.
- Ufaglært arbeid innebærer en risiko for at utførelsen ikke følger gjeldende tekniske regler eller normal byggeskikk. Konsekvensen kan være redusert kvalitet og funksjon, samt økt sannsynlighet for feil og mangler.

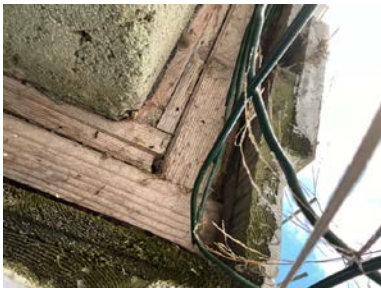
Bilde tatt av løsning bak ytterkledning

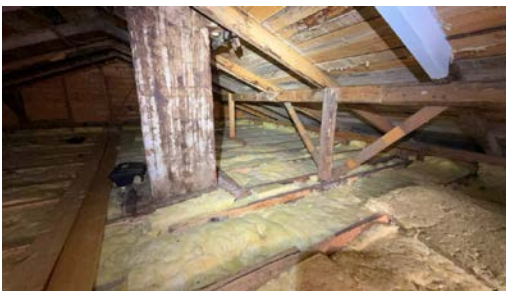
Oversiktsbilde

- Det er begrenset/dårlig ventilering av takkonstruksjonen.
- Det er påvist fuktskjolder/skader i takkonstruksjonen.
- Det er avvik:
  - Det er påvist fuktskjolder og misfarging i takkonstruksjonen. Det er utført fuktkontroll av undersiden av taktro rundt pipeløpet uten unormale målinger under befaringen.

- Det er synlig at mus/skadedyr har gravd ganger i isolasjonen, noe som kan redusere isolasjonsevnen.
  - Det er ingen synlig luftespalte i raftekassen utvendig i overgang mellom tak og vegg, noe som gir begrenset lufting av kaldloftet. Det er observert kondens på takoverflater på kaldloftet og utvendig ising på yttertaket. Dette indikerer varmetap fra oppvarmede bygningsdeler opp til kaldloftet kombinert med svak ventilering.

- Det bør monteres musebånd eller annen sikring for å hindre inntrengning av mus, da dette kan føre til skader på konstruksjonen og helsefare. Kadaver etter mus må fjernes, og isolasjonen bør kontrolleres for svekkelser, da redusert isolasjonsevne kan føre til økt varmetap og risiko for kondens.

- Fuktskjolder og misfarging i undertaket bør følges opp over tid, og tiltak vurderes dersom tilstanden forverres, for å unngå utvikling av råte eller andre fuktskader.

- Det anbefales å undersøke muligheten for å etablere bedre ventilering ut mot raftekasser, for å redusere risikoen for kondens og fuktskader i takkonstruksjonen.

- Ved renovering bør det vurderes å etablere fuktsperre mellom varm og kald side, samt etterisolere kaldloftet, for å redusere varmetap og risiko for kondens.

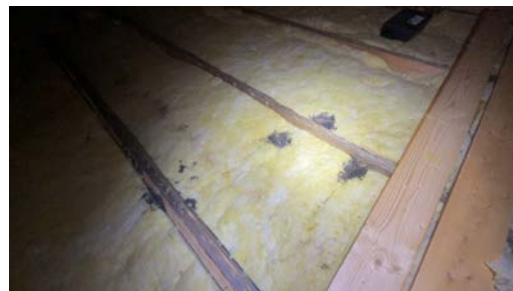
Muse kadaver

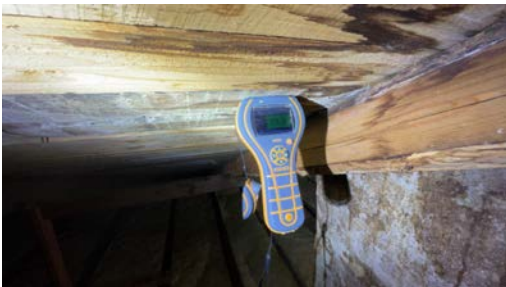
Utført fuktmåling ved pipe

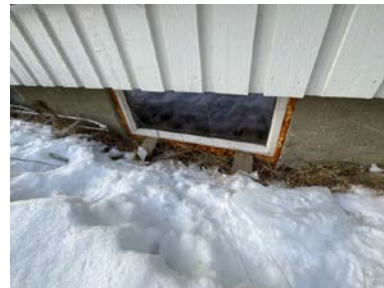
- Det er registrert kjellervinduer fra byggeåret med høy slitasje og skader på glass. TG3 settes for kjellervinduer fra byggeåret.
- For utskiftet kjellervindu er det manglende utvendig innpussing rundt vinduet. Fra innsiden bemerkes kondens på glass, som vurderes å skyldes luftlekkasjer rundt dette vinduet.
- For vinduer i hovedetasjen bemerkes noe ufagmessig utførelse på omramninger samt valg og løsning av vannbrett under vinduene.
- Vindu på loft og baderomsvindu bærer preg av værslitasje.
- Vindusforing inne på soverom ved stue har glipper.

Nyere kjellervindu

- Det anbefales å skifte ut eller renovere eldre kjellervinduer for å hindre videre forringelse og redusere risiko for fukt- og råteskader.
- Vinduer med manglende innpussing og utilstrekkelig tetting bør ferdigstilles for å unngå luftlekkasjer, varmetap og økt fare for kondens og fuktskader.
- Vinduer med manglende beslag bør få montert vindusbeslag for å beskytte mot vanninntrenging og påfølgende skader på konstruksjonen.
- Værslitte vinduer bør overflatebehandles for å forlenge levetiden og redusere risiko for ytterligere slitasje og råte.
- Glipper i vindusforing bør utbedres for å sikre god tetthet og forhindre trekk, varmetap og fuktskader.
- Ufaglært arbeid innebærer en risiko for at utførelsen ikke følger gjeldende tekniske regler eller normal byggeskikk. Konsekvensen kan være redusert kvalitet og funksjon, samt økt sannsynlighet for feil og mangler.

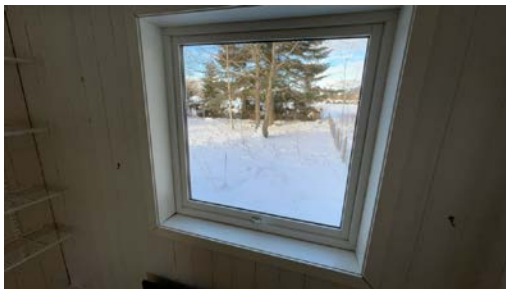
Vindu på soverom

- Det er påvist at enkelte vinduer er vanskelig å åpne/lukke.
- Det er påvist avvik rundt innsettsdetaljer.
- Det er påvist noen glassruter som er punktert eller sprukne.
- Det er påvist tegn på innvendig kondensering av enkelte vindusglass.
- Det er påvist vinduer med fukt/råteskader.
- Karmene i vinduer er slitte og det er sprekker i treverket.

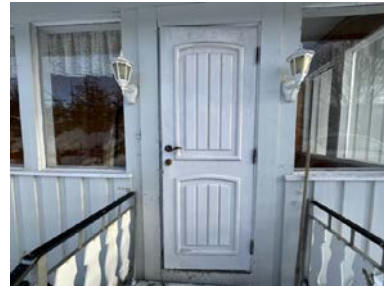
Dør inn til inngangsparti

- Karmene i dører er værslitte utvendig og det er sprekker i treverket.

- Det bør utføres vedlikehold og eventuelt utskifting av værslitte dørkarmen og dører for å forhindre ytterligere forringelse og sikre tilfredsstillende funksjon. Dører og glass som har passert halvparten av forventet levetid har økt risiko for punktering og skader, noe som kan medføre redusert isolasjonsevne, trekk og fuktskader på omkringliggende konstruksjoner.

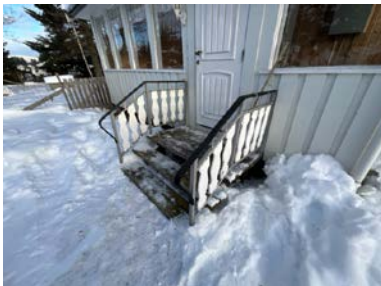
- Det er avvik:
- Trappetrinnene bærer preg av alder og fremstår som slitte.

- Tiltak:
- Trappetrinnene bør skiftes ut for å sikre trygg bruk av trappen og forhindre økt slitasje eller fare for ulykker. Konsekvensen av å ikke utbedre er økt risiko for skader og redusert levetid på trappen.

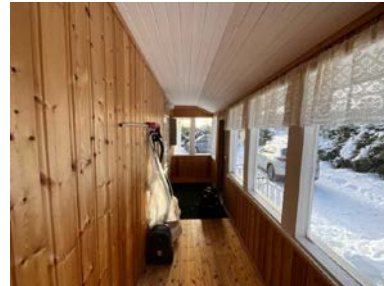
Innvendig oversiktsbilde

- Det er avvik:
- Bygget har skeivheter som forplanter seg fra grunnpilarene og opp til takflaten. På grunn av manglende understøtting med pilar har bygget seget ned i senter.
- Det er registrert sprekk i et glass til vindu.

- Tiltak:
- Det bør etableres tilstrekkelig understøtting med pilarer for å hindre videre setninger og skjevheter i konstruksjonen, da dette kan føre til ytterligere deformasjoner og i verste fall svekke byggets stabilitet.
- Sprukket glass i vindu bør byttes for å unngå personskader.

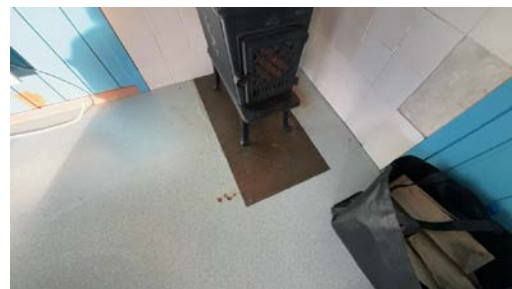
- Det er avvik:
  - Det er satt opp en delingsvegg mellom stue og soverom, men arbeidet er ikke ferdigstilt med overflatebehandling.
  - På kjøkkengulvet er det bemerket noen brennmerker ved ildstedet.
  - På soverommet innenfor kjøkkenet er det benyttet ufagmessig utførelse på overgangen mellom gulv.

Bilde av gulv ved ildsted på kjøkken

- Tiltak:
  - Det bør utføres nødvendig overflatebehandling på delingsveggen for å sikre et ferdig og holdbart resultat.
  - Brennmerkene på kjøkkengulvet bør utbedres for å forhindre videre skader og for å ivareta estetikk og funksjon.
  - Overgangen mellom gulv på soverommet bør utbedres fagmessig for å unngå slitasje, skader og redusert levetid på gulvet.

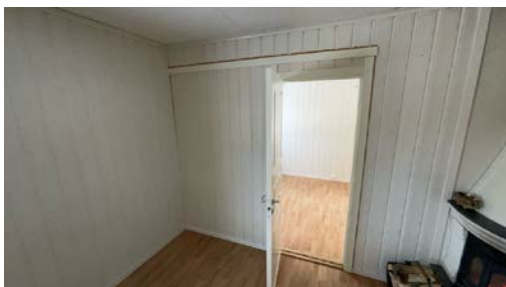
Bilde av delingsvegg mellom stue og soverom

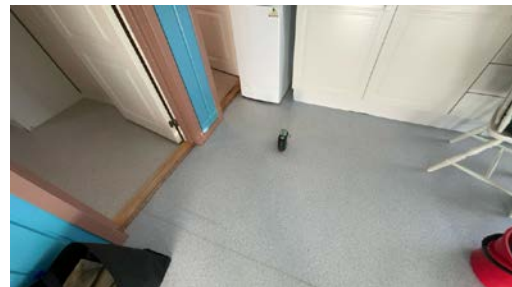
Kjøkken

- Det er målt høydeforskjell på mellom 15-30 mm gjennom hele rommet. Tilstandsgrad 2 gis med bakgrunn i standardens krav til godkjente måleavvik.
- Målt høydeforskjell på mellom 10 - 20 mm innenfor en lengde på 2 meter. Tilstandsgrad 2 gis med bakgrunn i standardens krav til godkjente måleavvik.
- Det er utført kontroll av stivheten på etasjeskillet, og gynging oppleves i alle rom.
- På stue er det målt høydeavvik mellom yttervegger og senter bygg på opptil 13 mm.
- På kjøkken er det målt høydeavvik mellom yttervegger og senter bygg på opptil 20 mm.
- På soverom innenfor kjøkken er det målt høydeavvik på opptil 15 mm.

Dersom bygget innredes med tynge møbler eller installasjoner, må det påregnes forsterkning av etasjeskillet for å unngå ytterligere svekkelse eller skader. Konsekvensen av å ikke utbedre forholdene kan være redusert brukstid, økt risiko for setningsskader og nedsatt bæreevne.

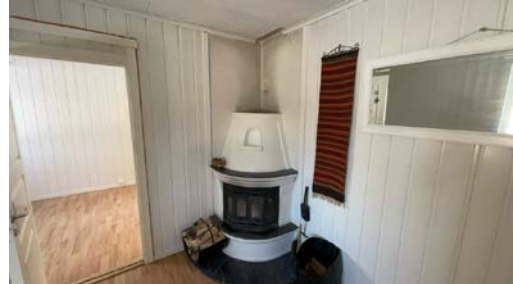
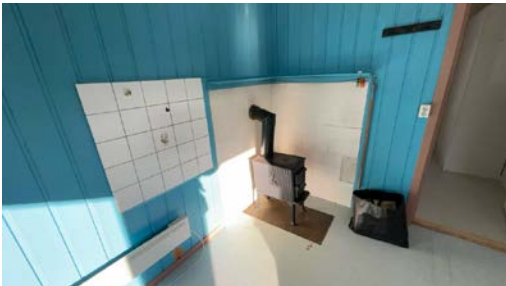
Ildsted på kjøkken

- Det er påvist sprekker og/eller riss i pipe.
- Det er avvik:
- Erfaring tilsier at teglsteinspiper ofte har behov for rehabilitering etter ca. 50 år. Med hensyn til alder har pipa nådd over halvparten av forventet funksjonstid.

- Vedovn/peis har nådd over halvparten av forventet funksjonstid, og det må påregnes økt behov for vedlikehold fremover.
- Det anbefales å montere pipehatt for å hindre vanninntrengning i pipen, da dette kan medføre ytterligere skade på pipen og i tillegg føre til vannlekkasjer i rom med sotluke. Dette er også kommentert under punktet om nedløp og beslag.

- Det er bemerket løse fliser på brannmur inne på kjøkken.
- Det er riss i pusset pipeløp i trappegang og noe riss rundt peisinnsats.
- Det er benyttet røykrørsføringer fra ildsted på og frem til pipeløpet uten isolerende beskyttelse av rørene. Dette gjelder røykrør fra ildsted på kjøkken og til pipeløpet, hvor røret er ført gjennom brannmur. Løsningen har vært i bruk siden byggeår. Avvik settes da løsningen ikke er utført i henhold til dagens krav/løsninger, og varmgang fra røykrøret kan oppstå.

- Lokal utbedring av fliser og fuger på brennmur bør utføres for å hindre videre forringelse og sikre brann sikkerheten.
- Toppbeslag og pipehatt bør monteres for å forhindre vanninntrengning, som kan føre til ytterligere skader på pipen og vannlekkasjer i tilstøtende rom.
- Piper og ildsteder bør kontrolleres av brann- og feiervesen for å vurdere tilstand og behov for tiltak, da sprekker og riss kan medføre økt risiko for brann og redusert funksjon.
- Røykrørsføringer uten isolerende beskyttelse bør utbedres for å oppfylle dagens krav og redusere risikoen for varmgang og brann.

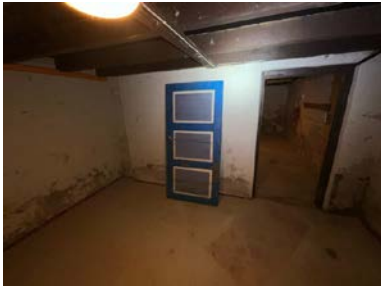
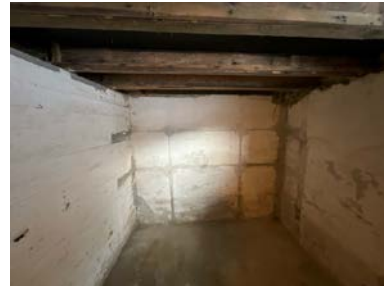
Oversiktsbilde

- Det er påvist indikasjoner på noe fuktgjennomtrenging i kjellergulv.
- Det er påvist indikasjoner på noe fuktgjennomtrenging inn i kjellermur.

- Kjelleren viser tegn til kapillært fukttrykk på både vegger og gulv. Eiendommen ligger i flomsone for Glomma, og ved større flommer blir kjelleren utsatt for økt vanninntrengning på grunn av høy grunnvannstand i utvendig terreng.

- Kjelleren bør kun benyttes med fritt eksponerte murflater for å sikre best mulig uttørking, og det bør unngås å innrede med organiske materialer. Ved lagring bør gjenstander ikke plasseres direkte på gulvet eller inntil yttervegger. Bruken av arealet må vurderes nøye, da det er stor sannsynlighet for vanninntrengning, spesielt ved flom eller høy grunnvannstand. Konsekvensen av manglende tiltak kan være økt risiko for fuktskader, råte, sopp og skade på lagrede gjenstander.

- Det må sikres god ventielring av etasjen for å holde luftfuktigheten på et normalt nivå.

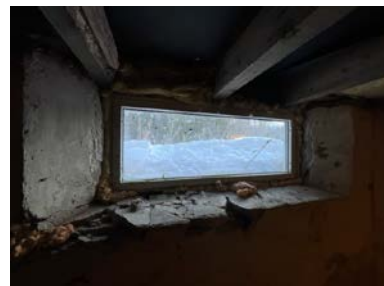
Oppspreking rundt vindu

- Det bør foretas nærmere undersøkelser av grunnmuren når det er snøfritt. Ikke behov for umiddelbare tiltak, men svinnsprekker bør overvåkes over tid, og tiltak må vurderes ut fra hvordan dette utvikler seg. Sprekker og riss i pusset grunnmur kan gi lokal fuktinntrengning, særlig ved nedbør og smeltevann. Over tid kan dette føre til frostskafer, avskalling av puss og svekkelse av murens bæreevne. Mindre riss gir ofte begrenset skadepotensial, men bør følges opp for å hindre forverring og kostbare reparasjoner.
