Vaskarryssveien 22

Tilstandsrapport

Eierskifte

Boligtype: Enebolig

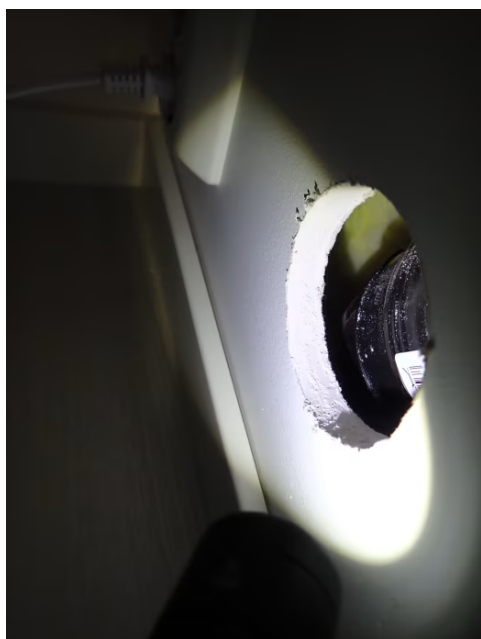
6.24 Våtrom: Bad, loftsetasje

Beskrivelse av overflate	
Flislagt gulv og våtromsplater på vegger. Takess i himling.	
Er det gjennomført arbeider etter opprinnelig byggeår?	Ja
Det ble utbedret deler av flisgulvet etter at det ble påvist trapping på flis. Arbeidet ble tatt som reklamasjonssak i 2022.	
Er det påvist avvik i krav om høydeforskjell på tettesjikt/fall til sluk?	Nei
Er det fare for at lekkasjevann fra installasjoner i rommet ikke når sluket?	Nei
Er vindu eller dør plassert i våtsone (utsatt for vannsprut)?	Ja
Er materialet i dør/vindu uegnet for plassering i våtsone?	Nei
Er det gjennomføringer i vegg/tak mot kald sone?	Nei
Er det registrert riss, sprekker i fuger, bom (hulrom) under flis?	Nei
Er det påvist tegn på sopp/råteskader/fuktskader på overflater eller skadedyr?	Nei

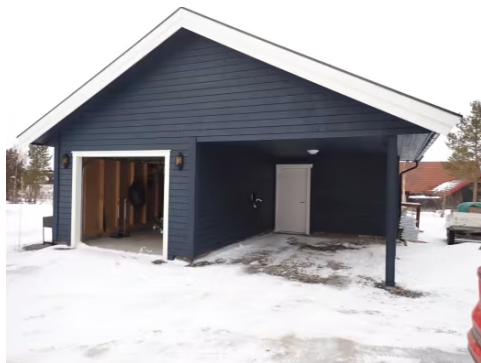
Garasje oppført i én etasje. Bygningen er oppført på støpt plate på mark. Veggkonstruksjon er oppført i bindingsverk og er kledd med liggende panel. Taket har saltaksform og er teknet med takstein. Vinduer er med 2-lags isolerglass. Det er montert leddport i metall med automatisk åpner. Det er tilknyttet carport med plass til 1 bil.
