# Vestre Borteid 25

Befaringsdato: 04.03.2025

# Tilstandsrapport

## FRITIDSBOLIG

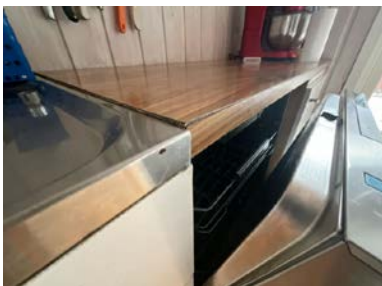
Det er registrert noe svelling og skader på innredning og sokler.

Svelling i benkeplate.

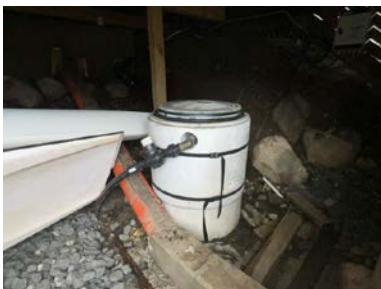
Utvendige vann og avløpsledninger i plast, fra da fritidsboligen ble koblet på det kommunale anlegget. Pumpetank til avløp er plassert under terrasse, med kontrollpanel på samme sted.

Utsnitt tank og kontrollpanel.
