Vestre Borteid 25

Tilstandsrapport

Befaringsdato: 04.03.2025

FRITIDSBOLIG

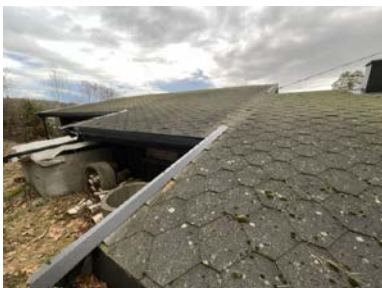
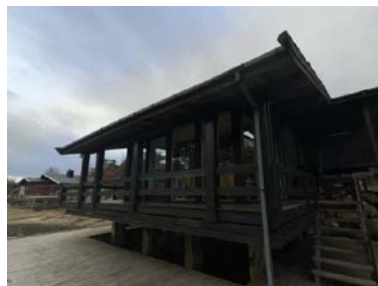
TG 2 Nedløp og beslag

- Det er ikke tilfredsstillende bortledning av vann fra taknedløp ved grunnmur.
- Det er avvik:

Det er registrert nedløpsvann som ledes ned ved pilarer og konstruksjonsdeler.
Det er registrert noe slitasje på renner og løse nedløp.
Det er registrert beslag på tak som flasser og har begynt å ruste.

Utsnitt renner og nedløp.

Nedløpsvann burde ledes vekk fra konstruksjonsdeler.
Beslag med manglende overflatebehandling og rust må skiftes.
Løse nedløp må festes.

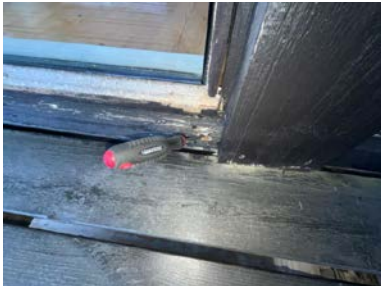
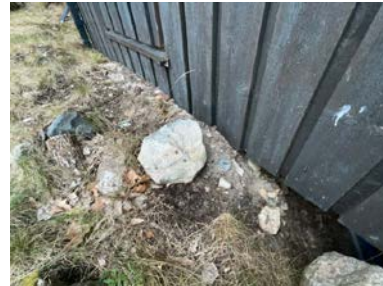
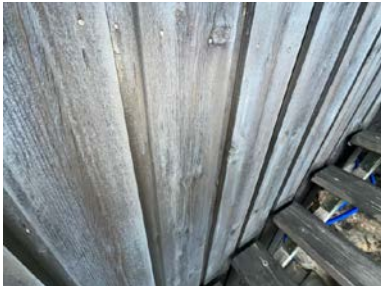
- Det er påvist spredte råteskader i bordkledningen.
- Bordkledning går stedvis nesten helt ned i terreng.
- Det er værslitt/oppsprukket trevirke/trepaneler.

Utsnitt veggkonstruksjon.

- Råteskadet trekledning må skiftes ut.
- Lokal utbedring/utskiftning bør utføres.
- Lokal utbedring bør foretas for å øke avstanden mellom terreng og bordkledning.

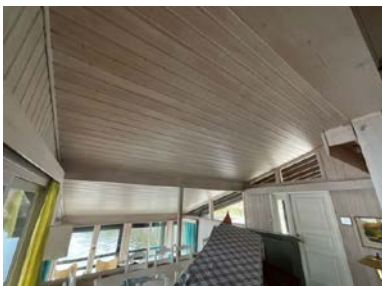
- Det er begrenset/dårlig ventilering av takkonstruksjonen.
- Det er påvist fuktskjolder/skader i takkonstruksjonen.
- Det er avvik:

Utsnitt gjenbygd takkonstruksjon.

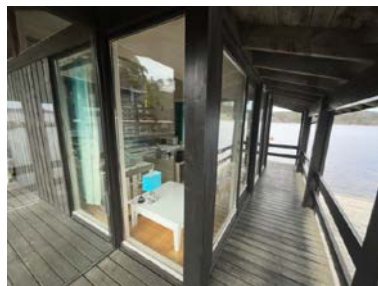
- Det er påvist noen glassruter som er punktert eller sprukne.
- Det er påvist vinduer med fukt/råteskader.
- Karmene i vinduer er slitte og det er sprekker i trevirket.

Utsnitt vinduer.

- Det må påregnes noe vedlikehold og at enkelte vinduer må skiftes ut.
- Vinduer med råteskader må erstattes med nye.
- Vinduer med punkterte/sprukne glass må påregnes skiftes ut, enten hele vinduet eller kun selve glassene.

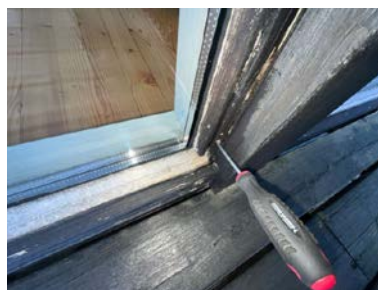
Råte i vindu.

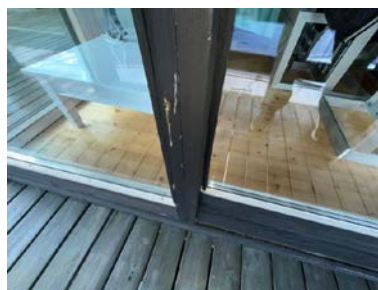
Det er registrert sprekker i dører, som lager utettheter.

Utsnitt ytterdører.

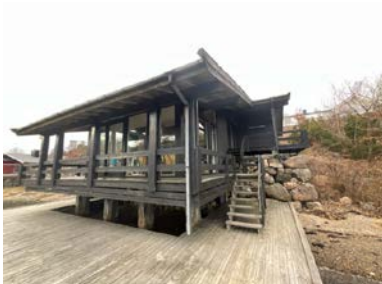
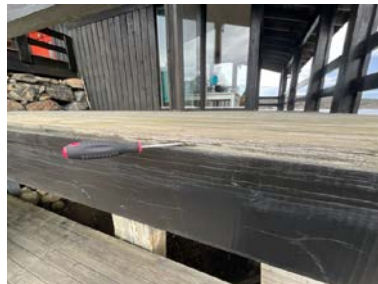
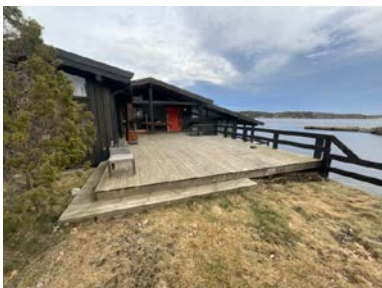
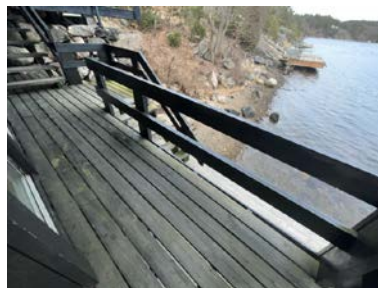
TG 3 Balkonger, terrasser og rom under balkonger

- Åpninger i rekkverk er ikke i henhold til krav i dagens forskrifter.
- Det er ikke montert rekkverk.
- Det er påvist fukt-/råteskader i konstruksjonen.
- Det er værslitt/opsprukket trevirke/trepaneler.

Utsnitt terrasser.

- Rekkverk må monteres for å lukke avviket.
- Lokal utbedring/utskiftning bør utføres.
- Råteskadede konstruksjoner må skiftes ut.
- Åpninger i rekkverk må endres for å tilfredsstille krav på byggemeldingstidspunktet.

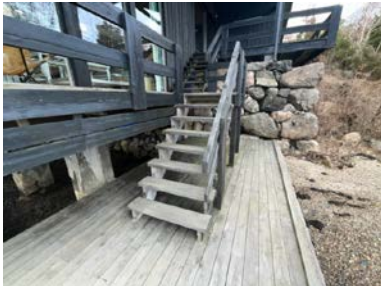
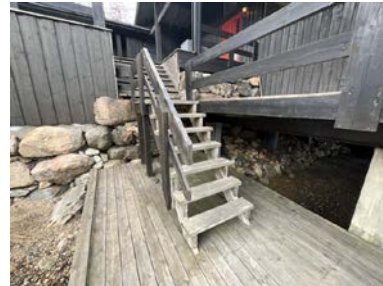
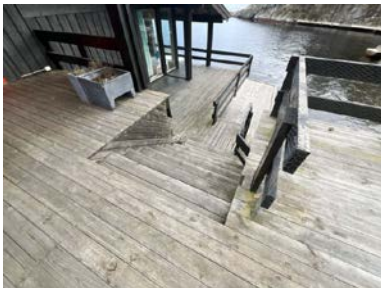
Utsnitt utvendige trapper.

- Åpninger i rekkverk må endres for å tilfredsstille krav på byggemeldingstidspunktet.
- Rekkverk må monteres for å lukke avviket.

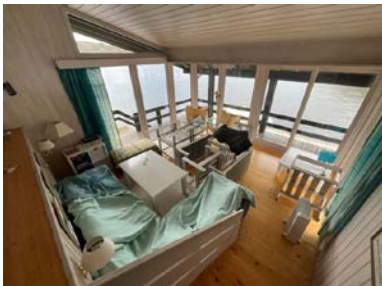
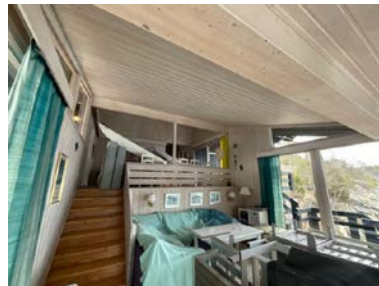
Det er ikke registrert avvik som forhindrer bruken av boligen, men skal overflater få TG:1 må det beregnes utbedringer av overflater.

Utsnitt overflater.

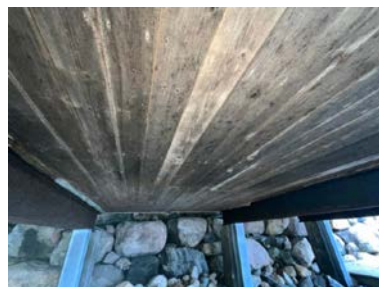
- Det er påvist fuktskader i etasjeskiller
- Målt høydeforskjell på over 20 mm innenfor en lengde på 2 meter. Tilstandsgrad 3 gis med bakgrunn i standardens krav til godkjente måleavvik.

Stubbegulv mot sjøvann.

Utskifting av bord under stubbegulv mot sjøvann nærmer seg med tanke på registrerte avvik.

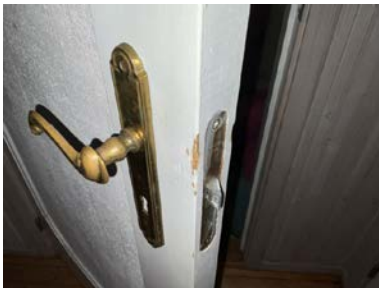
- Det er påvist avvik som tilsier at det bør foretas tiltak på enkelte dører.
- Enkelte av innvendige dører har en del slitasje.

Det er registrert innerdører med noe skader i dørblad.

Utsnitt innerdører.

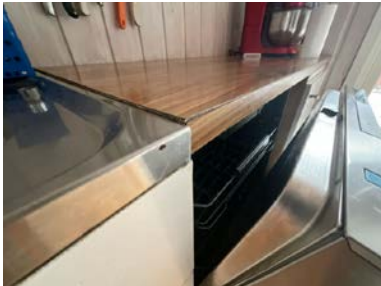
- Det er påvist skader på overflater/kjøkkeninnredning utover normal slitasjegrad.

Det er registrert noe svelling og skader på innredning og sokler.

Svelling i benkeplate.

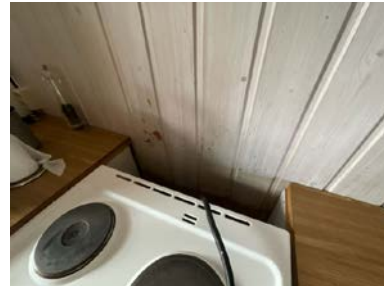
Det er registrert noe skader på vegg ved komfyr, det er ikke bakplate ved vask eller komfyr.

Merker på vegg.

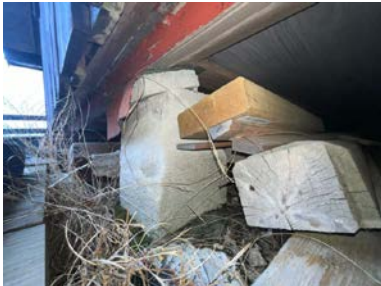
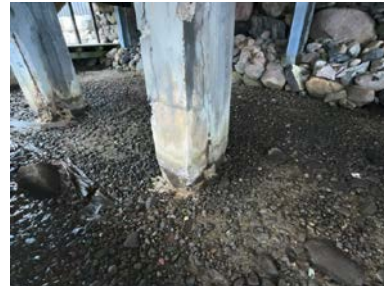
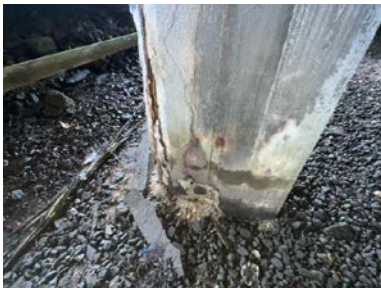
Utsnitt pilarer.

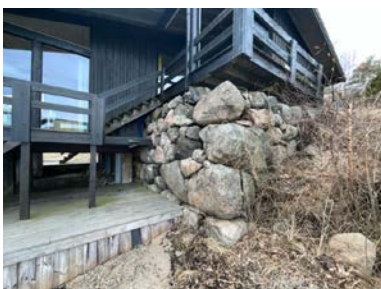
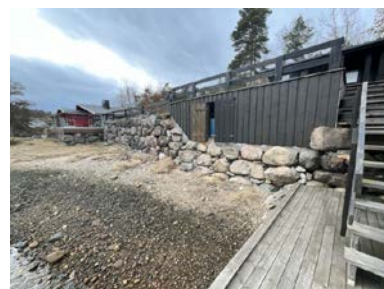
Det er ikke registrert utsiging eller store skjevheter på befaringsdagen. Eier opplyser om at forstøtningsmur be utbedret ca. rundt 2010.

Utsnitt natursteinsmur.

Natursteinsmur må overvåkes, og utbedringer må utføres etter behov.
