# Tilstandsrapport

Tomannsbolig, vertikaldelt

Bringebærveien 4 B, 1940 BJØRKELANGEN

Befaringsdato: 17.03.2026

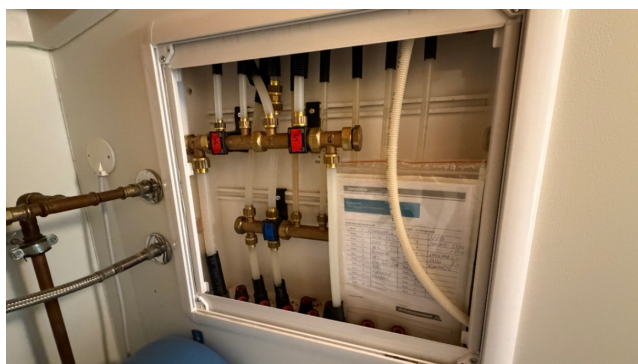
Innvendige vannledninger er av kobber og plast (rør i rør). Det er besiktiget i rørskap i kott under trapp. Stoppekran i kott under trapp.
