**Sentrum - Enebolig med god  
beliggenhet på byflata - 2  
garasjeplasser i felles  
garasjeanlegg**

Befaringsdato: 03.09.2024

# Tilstandsrapport

## ENEBOLIG

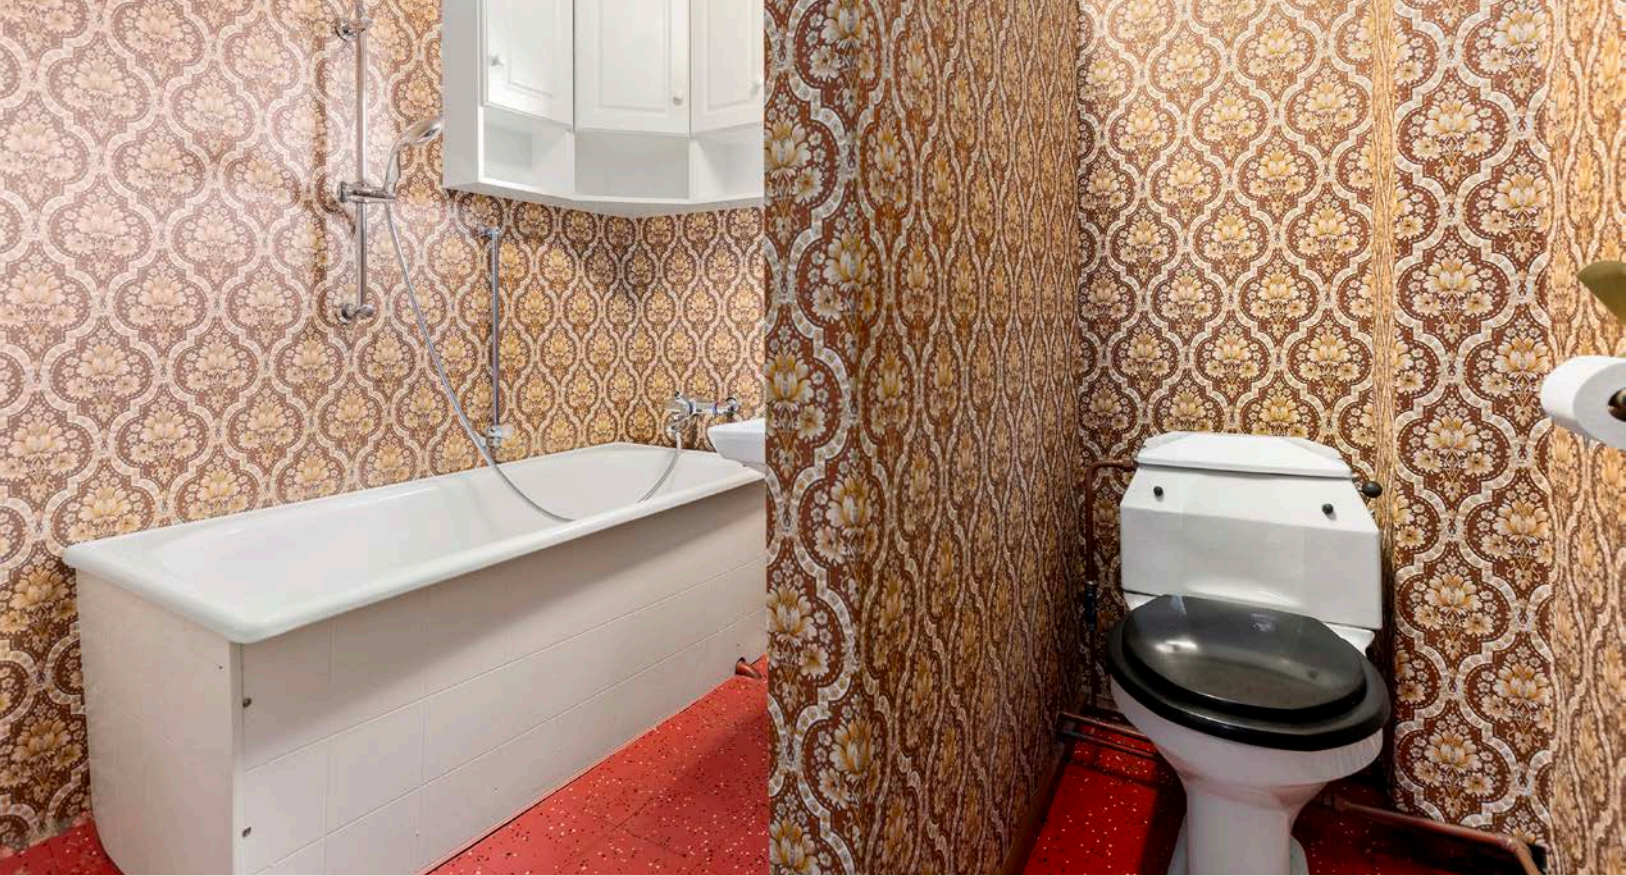
Bad i hovedetasjen fra byggeår står foran renovering for å tåle dagens bruk.

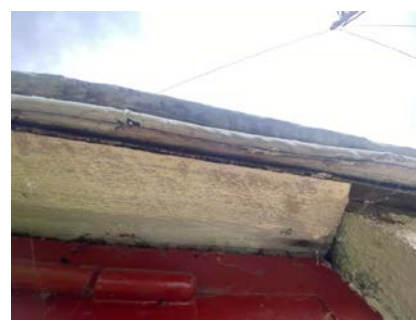
Bordkledning.

Ingen lufting bak kledning.

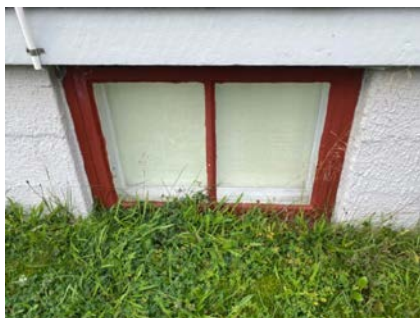
Vindu mot vest i underetasjen.

- Det er påvist at enkelte vinduer er vanskelig å åpne/lukke.
- Det er påvist avvik rundt innsetningsdetaljer.

-Utvendige omrammingsbord på vinduer er stedvis satt helt ned på beslag, skadeutsatt løsning med fuktopptrekk og påfølgende råteskader.

- Det bør gjøres tiltak for å lukke avviket.
- Vinduer må justeres.
- Det må påregnes noe vedlikehold og at enkelte vinduer må skiftes ut.

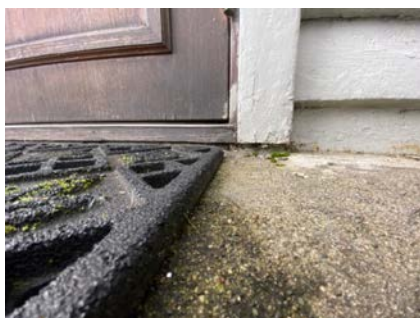
Ytterdør.

Dør bør heves/beslag bør etableres.

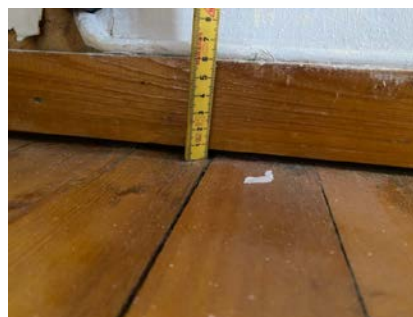
Det er registrert merker i furugulvet på stuen i 2. Etg. fra hund, gulvet har en del sprekker i skjøter og åpninger mot listverk. Vegger i stuen har en del skader i overflaten.

Glippe mellom gulv og list på stuen i 2. etg.

Det vil være naturlig med oppussing av overflater i boligen med tanke på alder.

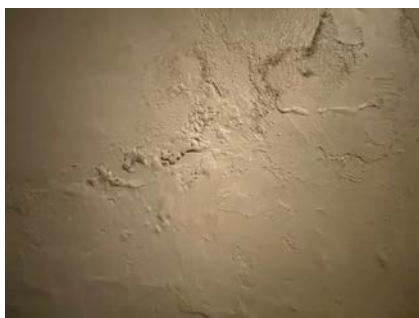
Det er registrert indikasjon på fuktvandring i synlige murkonstruksjoner. Drenering etc. er fra byggeår og ut fra alder er det påregnelig med kapilærøpsug av fukt fra grunn til mur/trekonstruksjoner i kjellerrom.

Saltutslag på vegger.

- Det må foretas tiltak for å redusere/begrense fuktgjennomtrenging inn i kjeller.
- Det påviste fuktnivå gir grunn til å overvåke konstruksjonen jevnlig for å se utvikling over tid, og eventuelt foreta tiltak for å unngå fuktskader.
- Ytterligere undersøkelser må foretas for å få kartlagt årsak og omfanget på eventuelle skader.

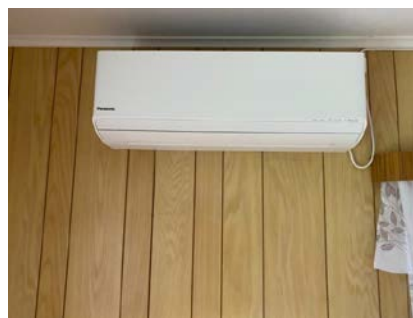
Varmepumpe stue 1 etg.

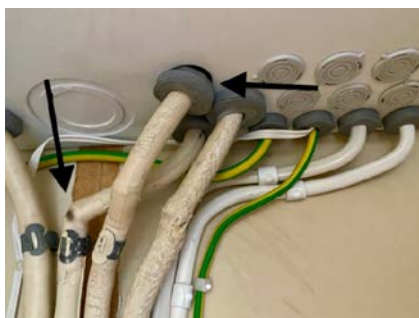
Kabel fra komfyr går inn under gulvsokkel.

Tegn på varmgang på ledning, uttett kabelgjennomføring.
