Hans Halls gate 19, 8657 MOSJØEN

**NY PRIS! Sentrum - Enebolig med
god beliggenhet på byflata - 2
garasjeplasser i felles
garasjeanlegg**

Befaringsdato: 03.09.2024

Tilstandsrapport

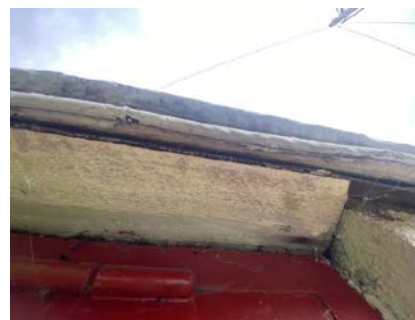
Ingen lufting bak kledning.

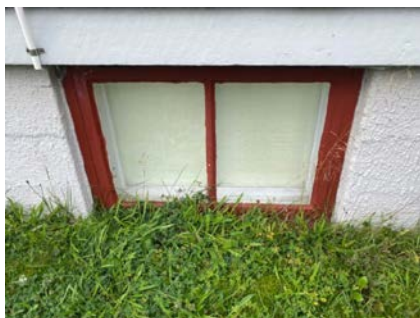
Vindu mot vest i underetasjen.

-Utvendige omrammingsbord på vinduer er stedvis satt helt ned på beslag, skadeutsatt løsning med fuktopptrekk og påfølgende råteskader.

- Det bør gjøres tiltak for å lukke avviket.
- Vinduer må justeres.
- Det må påregnes noe vedlikehold og at enkelte vinduer må skiftes ut.

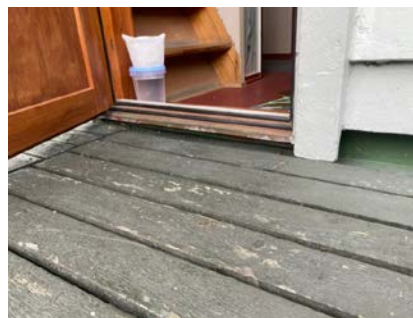
Manglende beslag under døren.

-Utvendige omrammingsbord på dør er stedvis satt helt ned på beslag, skadeutsatt løsning med fuktopptrekk og påfølgende råteskader.

- Det bør gjøres tiltak for å lukke avviket.

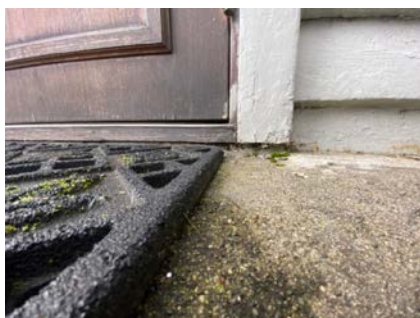
Dør bør heves/beslag bør etableres.

- Det er påvist avvik rundt innsettsdetaljer.
- Det er påvist uttethet/åpning mellom dørblad og dørkarm. Dvs. at kaldtrekk kan oppstå.
- Karmene i dører er værslitte utvendig og det er sprekker i trevirket.
- Dører har råteskader.

- Råteskadede dører må skiftes ut.

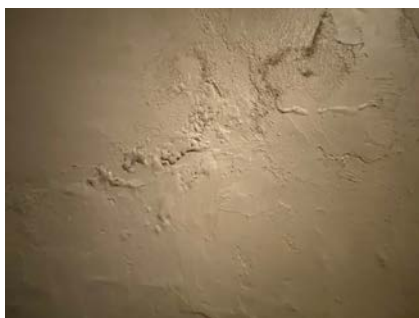
Det er registrert indikasjon på fuktvandring i synlige murkonstruksjoner. Drenering etc. er fra byggeår og ut fra alder er det påregnelig med kapilærøppsug av fukt fra grunn til mur/trekonstruksjoner i kjellerrom.

Saltutslag på vegger.

- Det må foretas tiltak for å redusere/begrense fuktgjennomtrenging inn i kjeller.
- Det påviste fuktnivå gir grunn til å overvåke konstruksjonen jevnlig for å se utvikling over tid, og eventuelt foreta tiltak for å unngå fuktskader.
- Ytterligere undersøkelser må foretas for å få kartlagt årsak og omfanget på eventuelle skader.

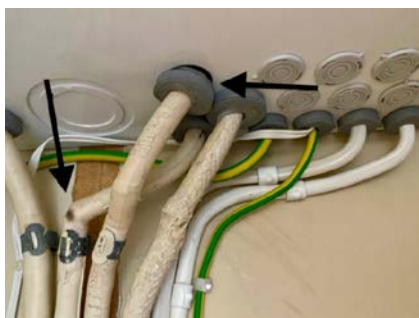
Kabel fra komfyr går inn under gulvsokkel.

Tegn på varmgang på ledning, uttett kabelgjennomføring.
