# Tilstandsrapport

Enebolig

Langeveien 4, 5003 BERGEN

Befaringsdato: 22.01.2025

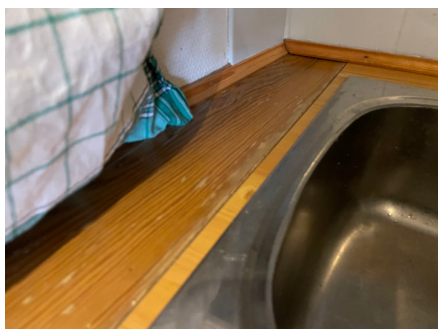
Kjøkkenet har normal slitasje, alder tatt i betraktning. Det må påregnes oppgraderinger hvis en skal oppnå dagens krav til standard.

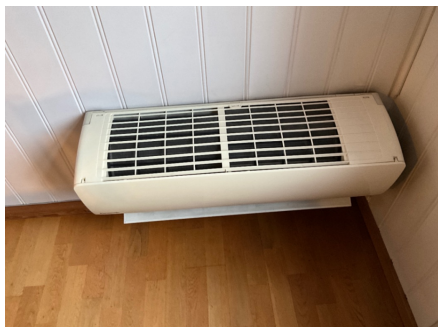
Varmepumpe er kun enkelt, visuelt kontrollert (det er ikke gjort funksjonstest). Det er ikke opplyst om problemer med anlegget. Det anbefales å foreta jevnlig service og kontroll etter leverandørens anbefalinger.

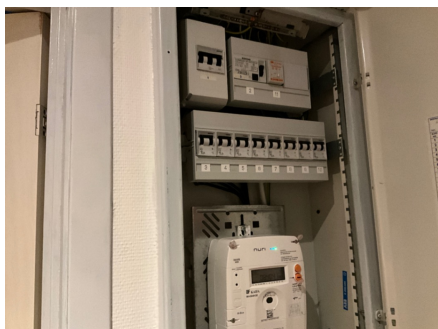
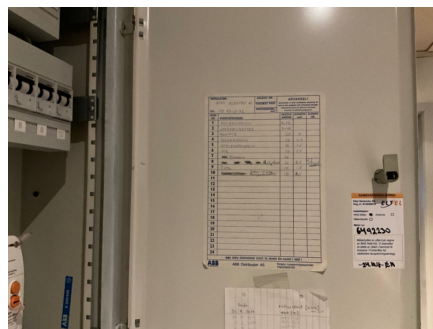
Merk at takstmann ikke har elektrofaglig kompetanse. På generelt grunnlag anbefales det utvidet kontroll av el-anlegg ved eierskifte. Ved nærmere ettersyn av autorisert personell kan det forekomme avvik og kostnader til utbedring som ikke vil bli oppdaget ved en forenklet gjennomgang iht. NS3600 (forskrift til ny avhendingslov).

Det tas forbehold om skjulte feil/mangler på el. anlegg. Dersom det ikke foreligger dokumentasjon på ombygging/endring av el.anlegg må kjøper ta en viss risiko vedr. overnevnte forhold.
