Langeveien 4, 5003 BERGEN

**Utsiktssperle med solrik og  
vestvendt altan! Et steinkast fra  
Bryggen, unik nærhet til fjell og by  
- Moderniseringsbehov**

Enebolig  
Langeveien 4, 5003 BERGEN  
BERGEN kommune  
gnr. 167, bnr. 1398

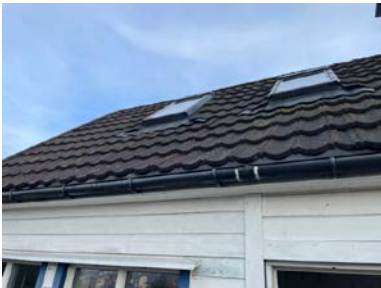
### Nedløp og beslag

Takrenner og nedløp i plast.

- Overvåk tilstanden jevnlig. For å få tilstandsgrad 0 eller 1 må beslag/renner/nedløp skiftes ut, men tidspunktet for når dette er nødvendig er vanskelig å si noe om.
- Det er ikke behov for utbedringstiltak for snøfangere i nær fremtid.

- Det bør gjøres lokal utbedring.

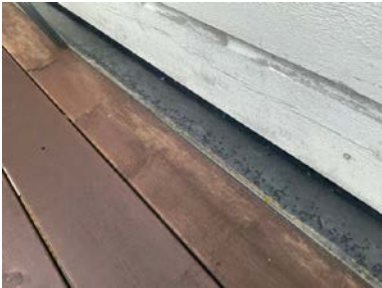
### Veggkonstruksjon

Yttervegger av laftet plank med utvendig liggende, dobbelfalset kledning m/staff.

Eldre tømmervegger er sårbare for råte når de utsettes for høy fuktighet. Manglende utvendig beskyttelse kan øke risikoen for skader fra vær og vind. Denne type yttervegger mangler normalt sett dampsperre kan føre til oppsamling av fuktighet i treverket, spesielt hvis utvendige malingssjikt hindrer fukten i å slippe ut. Treverket er særlig utsatt for råte/sopp/skadeinsekter. Feil etterisolering kan føre til fuktproblemer og råteskader. Materialer og metoder må være kompatible med konstruksjonen. Evt. etterisolering bør gjøres i samråd med byggekyndig med erfaring på denne type konstruksjoner. Det er opplyst om tidligere aktivitet etter mus. Skjulte forhold kan forekomme.

- Det må påregnes utbedringer på sikt eller etter behov.
- Det bør gjøres nærmere undersøkelser vedr. evt. benyttet plast. Dette krever destruktive inngrep som ikke utføres ifb. en vanlig tilstandsrapport. Det kan ikke utelukkes behov for tiltak.

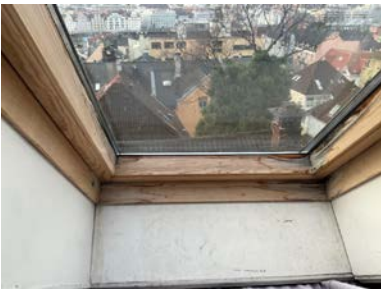
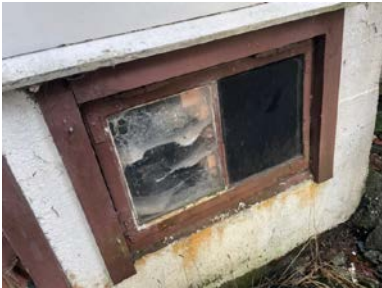
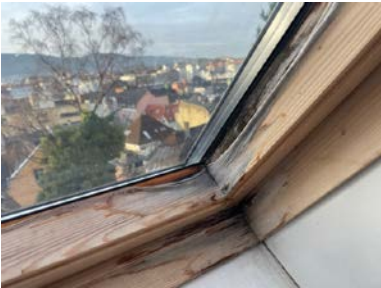
### TG 3 Loftsvindu på gavlvegg mot sør

- Det er påvist andre avvik:
- Råteskadet vindu.

- Andre tiltak:
- Vindu må skiftes.

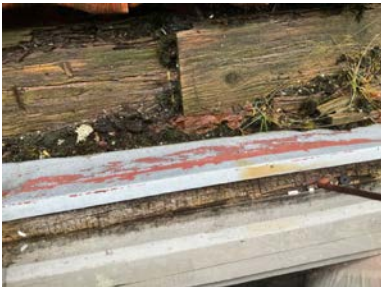
**TG 3 Dører**

Ytterdør med huntonitt dørblad og tre-lags cotswold glass.

- Det er påvist andre avvik:
- Fuktskade på balkongdør.
- Råteskader på plankedører.
- Noe råte i karm på hoveddør.
- Trege dører.
- Elde/slitasje.

- Det må påregnes vedlikehold og utskifting av dører med råteskader.

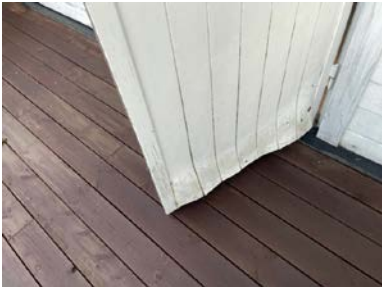
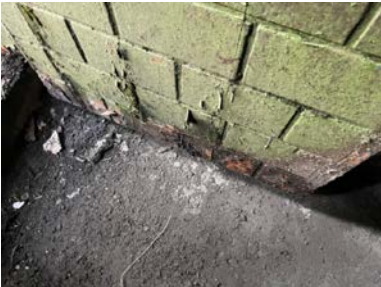
**TG 2 Balkonger, terrasser og rom under balkonger**

Vestvendt balkong på 18,0 m² med terrassebord av impr. materialer og rekkverk med liggende bord.

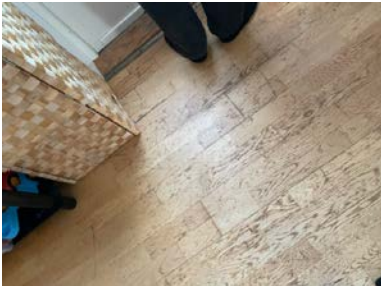
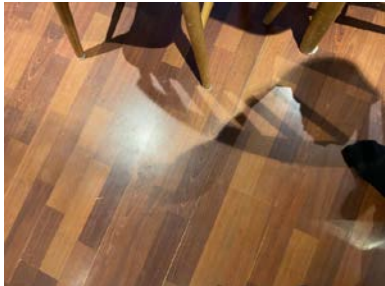
### TG 3 Etasjeskille/gulv mot grunn

Etasjeskillere av trebjelkelag.

- Det er målt høydeforskjell på mellom 15-30 mm gjennom hele rommet. Tilstandsgrad 2 gis med bakgrunn i standardens krav til godkjente måleavvik.
- Målt høydeforskjell på over 30 mm gjennom hele rommet. Tilstandsgrad 3 gis med bakgrunn i standardens krav til godkjente måleavvik.

- For å få tilstandsgrad 0 eller 1 må høydeforskjeller rettes opp. Det vil imidlertid sjelden være økonomisk rasjonelt som et enkeltstående tiltak i en bolig som dette. Dersom boligen en gang skal renoveres, kan man vurdere slike tiltak.
