# Tilstandsrapport

Enebolig

Kleivane 17, 5729 MODALEN

Befaringsdato: 02.12.2024

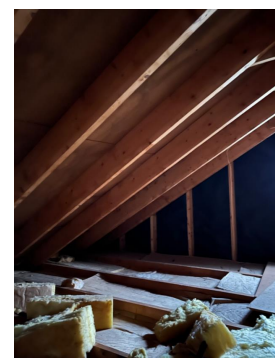
- Det er påvist fuktskjolder/skader i takkonstruksjonen.
- Det er avvik:

Noe manglende og variert isolering mot varm sone og lokalt tett isolat ut på raft med begrenset gjennomlufting av vegg. Lokale fuktskjolder i undertak og forhøyet fuktverdi i øvre del av sperrer.

- Tiltak:

Må ses i sammenheng med tekking. Det anbefales bedre og jevnere isolering av loft.

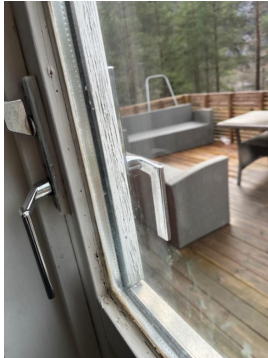
## ! TG 3 Balkonger, terrasser og rom under balkonger

Terrasse i trekonstruksjon med utgang fra stue.  
Det er kontrollert for generell slitasje, fall og sikring

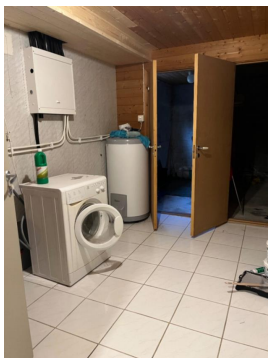
Vaskerom med fliser på gulv og våtromsplater og panel på vegg.  
Eldre sluk med ukjent membran og naturlig ventilasjon.  
Opplegg for vaskemaskin og enkel utslagsvask.

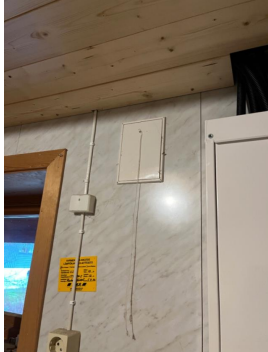
### TG 1U Tilliggende konstruksjoner våtrom

Det ble ikke utført hulltaking, men fuktmåling i bunnsvill i åpen vegg fra tilstøtende rom

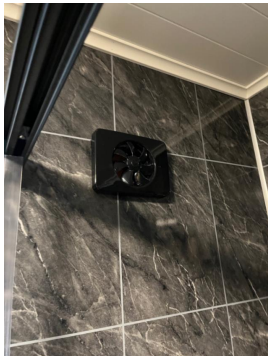
### ! TG 1 Tilliggende konstruksjoner våtrom

Det er foretatt hulltaking fra tilstøtende rom mot våtsone

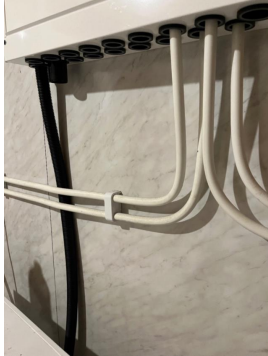
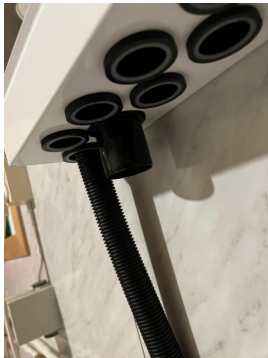
## ! TG 2 Avløpsrør

Avløpsrør i plast fra byggeår

- Det er ikke behov for utbedringstiltak siden anlegget fungerer i dag, men ut ifra alder kan skader plutselig oppstå på eldre anlegg.

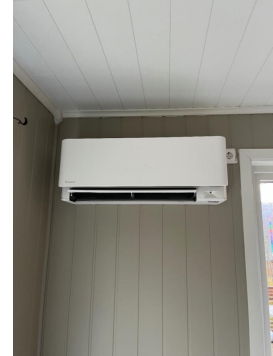
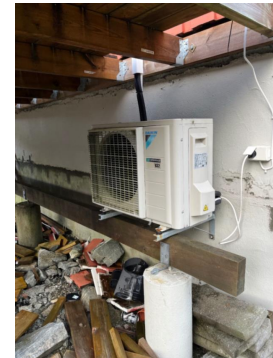
Varmepumpe fra 2020

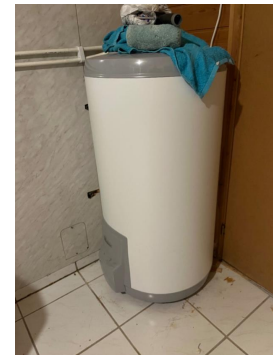
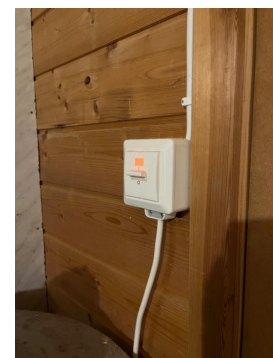
## ! TG 1 Varmtvannstank

200 liter vv beholder fra 2020 plassert på vaskerom

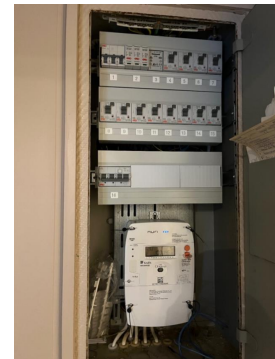
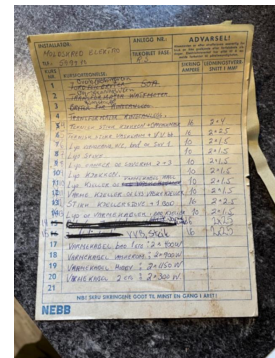
## ! TG 2 Elektrisk anlegg

**Ja Registrerte avvik medfører anbefaling om utbedring og uavhengig kontroll på anlegget i sin helhet.**
