Ellevsætervegen 659, 2386 BRUMUNDDAL

**Innholdsrik eiendom tilrettelagt  
for hundehold. Vedlikeholdt  
enebolig med solrik terrasse og  
flott utsikt! 5 garasjer.**

Befaringsdato: 10.03.2026

Rapportdato: 26.03.2026

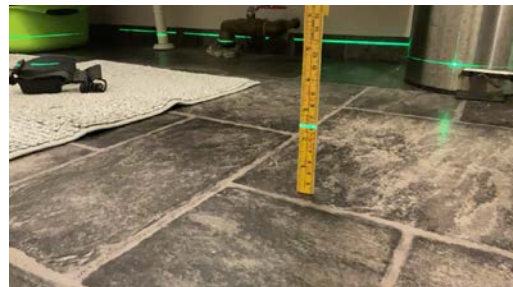
Motfall på deler av gulvet.

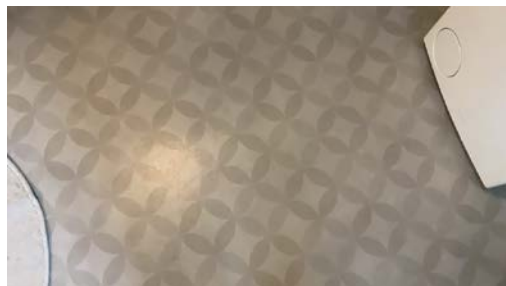
Misfarging på belegg.

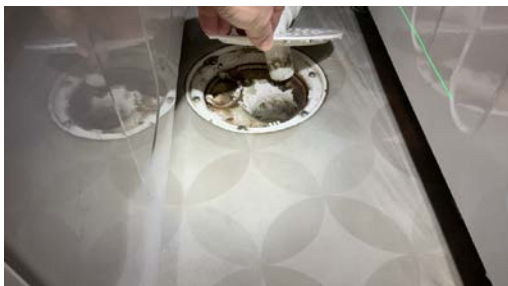
Kontroll av sluk.

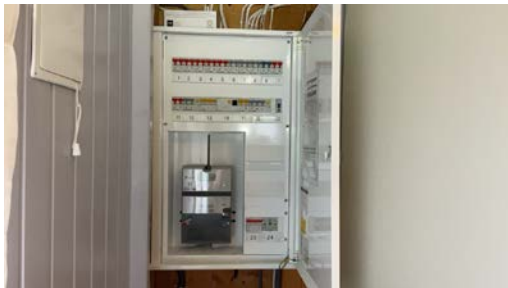
Deler av det elektriske anlegget er gammelt og har kort gjenværende brukstid.

Sikringsskap plassert på toalettrom.
