# Tilstandsrapport

Enebolig

Eikebergveien 7, 1930 AURSKOG

Befaringsdato: 10.09.2024

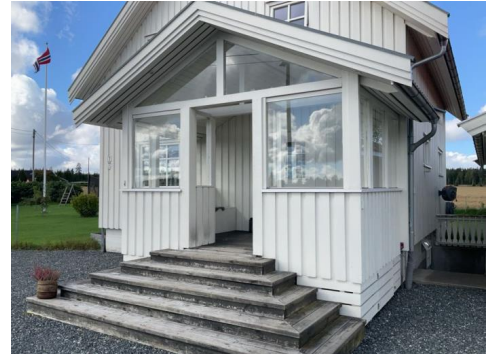
## TG 1 Takoverbygd inngangsparti

Takoverbygd inngangsparti i trekonstruksjon på punktfundamentering.  
Spaltegulv av tre og rekkverk i trekonstruksjon.  
Saltakskonstruksjon av tre teknet med betongtakstein.  
Vegger i trekonstruksjon med enkel innglassing med enkle glassfelt.

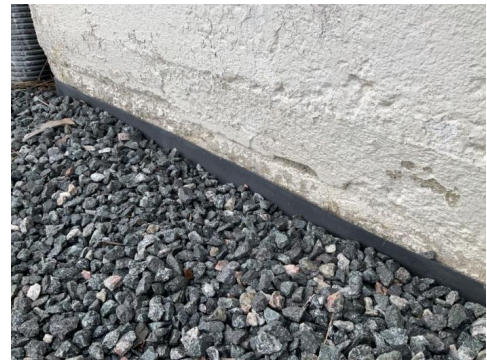
Det antas å være drenering med drenerør av plast rundt grunnmur. Dreneringen er fra 2006 iht. eier.

Drenering under terreng er ikke mulig å kontrollere og tilstandsgrad er gitt på bakgrunn av alder.
