Toppenvegen 7 E, 2318 HAMAR

**Meget flott og godt vedlikeholdt  
kjedet enebolig over 2 plan. Flere  
solrike uteplasser og bra utsikt.  
Garasje og elbil-lader!**

| Tilstandsrapport ..... | 45 |
| EL-rapport. .... | 75 |

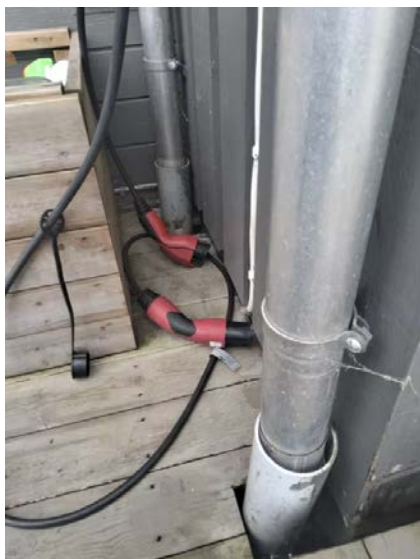
Dreneringens tilstand har påvirkning på underetasjens bruksområder og bygningstekniske tilstand. Drenering er nedgravd og skjult, og av den grunn må estimert tilstand vurderes ut i fra alder. Estimert teknisk levetid på drens-system har et betydelig sprang, og er mellom 20 - 60 år. Av nevnte grunner er det vanskelig å angi noen eksakt tilstand, men basert på alder er restlevetiden vurdert til å være usikker. Det observeres ingen innvendige fukt-skader, men det måles et fuktinnhold opp i mot faregrensen for en skadeutvikling i treverk.

Taknedløp er ført ned i lukkede rør.

Sokkeletasjen bør holdes under jevnlig ettersyn, slik at tiltak kan iverksettes ved behov.

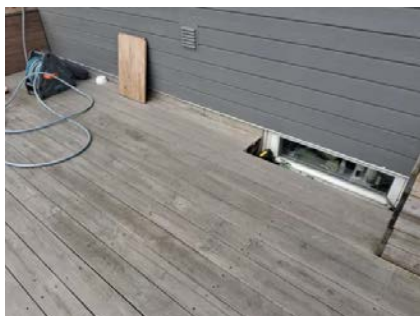
Grunnmuren er ikke tilgjengelig for undersøkelser på grunn av terrasser som er plassert mot grunnmuren og hovedparten av innvendig grunnmur er utlektet/kledd med plater og panel. På bakgrunn av dette er ingen deler av grunnmuren tilgjengelig for visuelle undersøkelser. Eventuelle riss/sprekker i grunnmuren vil ikke la seg påvise.

Hovedparten av grunnmuren er utilgjengelig for undersøkelser.

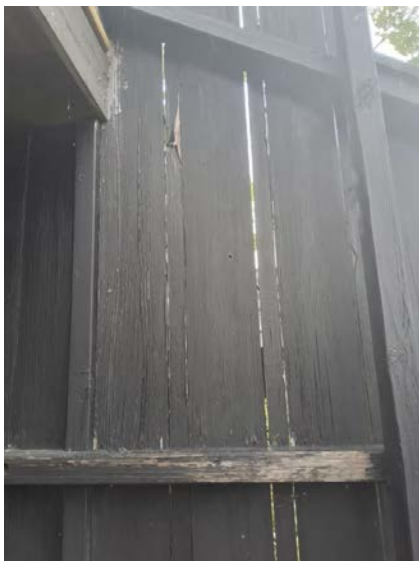
Det registreres råteskader i levegg og påbegynnede råteskader i rekkverket. Rekkverket blir målt til 86 cm. og er lavere enn forskriftskravet på 100 cm.

Levegg er værslitt.

Råteskadet trevirke må skiftes. For å lukke avviket vedrørende rekkverkshøyde må høyden på rekkverket heves til dagens krav på 100 cm.

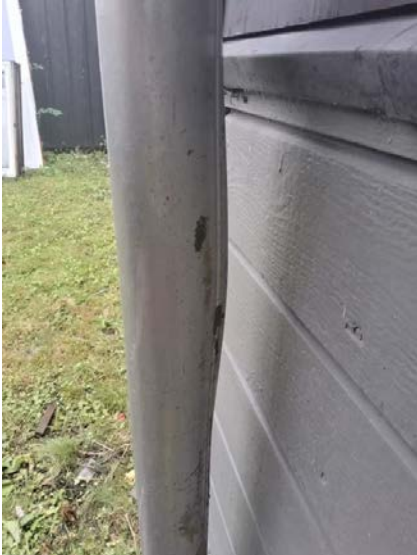
Det ble registrert buling/skade i nedløpsrør som er et symptom på frostspreng. Det er observert samlinger av shingel fra takpapp i takrennene, noe som kan medføre redusert funksjon på takrenner tetting av taknedløp. Rensking av takrenner anbefales som en vedlikeholdstiltak.

Det registreres bulker på nedløpsrør.

Takrenner er stedvis halvfulle med shingel.

Utbedring av nedløpsrør med skader bør påregnes.

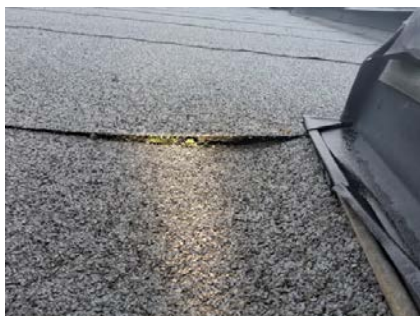
Det registreres moderate mengder mosevekster på yttertaket, noe som forkorter levetiden på takpappen. Det registreres slitasje og avflasset belegg på beslag, forholdet påvirker brukstiden til beslagene negativt. Det er påvist avvik ved beslagsløsninger. Papptekking har passert 15 år og det er registrert symptomer på slitasje og elde, det vurderes at tettheten i tiden som kommer er usikker.

Det registreres mosevekst i skjøt på takpapp.

| <p>Basert på ovennevnte forhold anbefales jevnlig ettersyn slik at tiltak kan iverksettes ved behov. Oppgradering av takteking med beslag bør påregnes.</p> | |

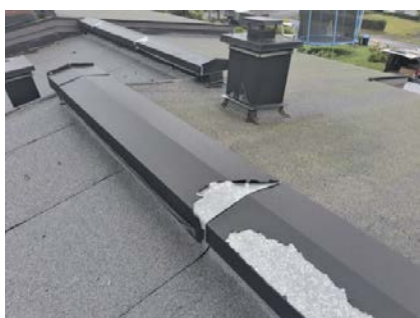
Plastbelegg på beslag flasser av.

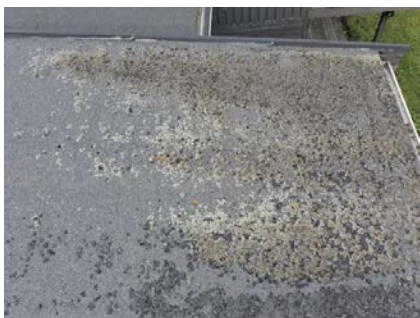
Det registreres mosevekst på takpappen.

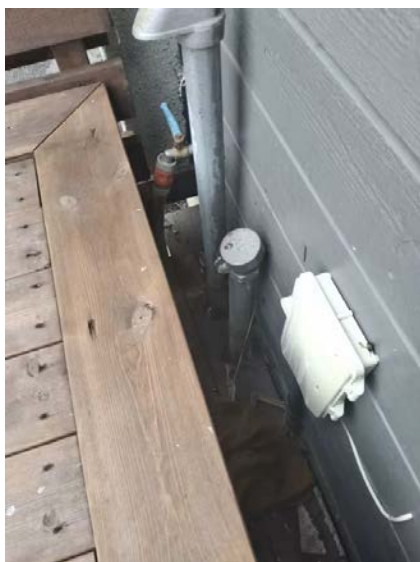
16. Kjenner du til om det har vært utført arbeid på terrasse/garasje/tak/fasade?

Tanken er har ukjent alder, type og tilstand og det er ingen fremlagt dokumentasjon. Det bemerkes at det kan bli utstedt pålegg om sanering/fjerning av tanken. Det anbefales at forholdet undersøkes nærmere.

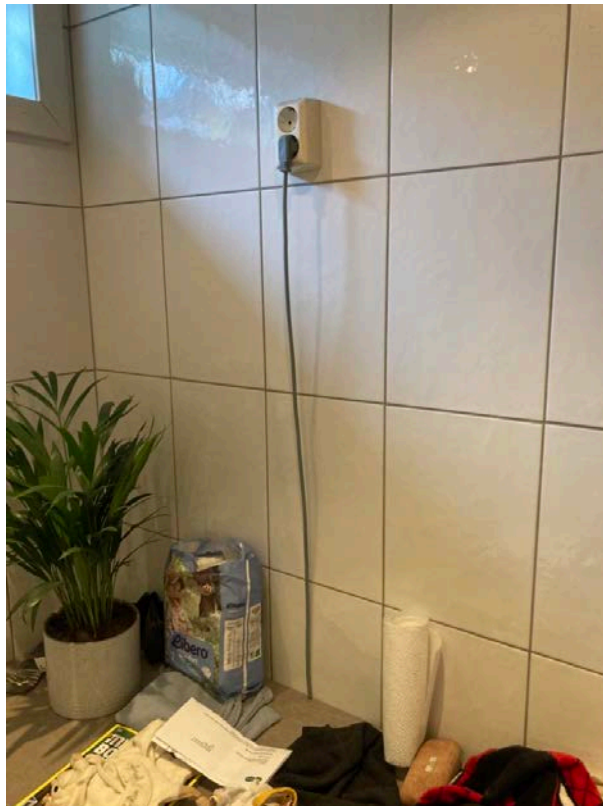
Bilder etter utbedring

Ledning igjennom benkplate må kunne tas helt ut, ved evt skifte av vaskemaskin. Større hull for å få igjennom støpsel anbefales eller ny stikk under benk.

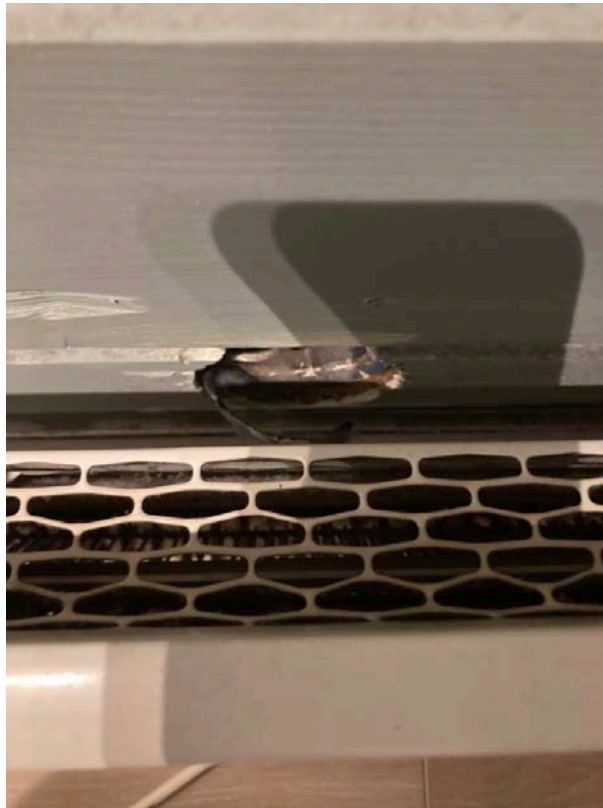
Utstyr mangler lokk. Jf. FEL § 20.

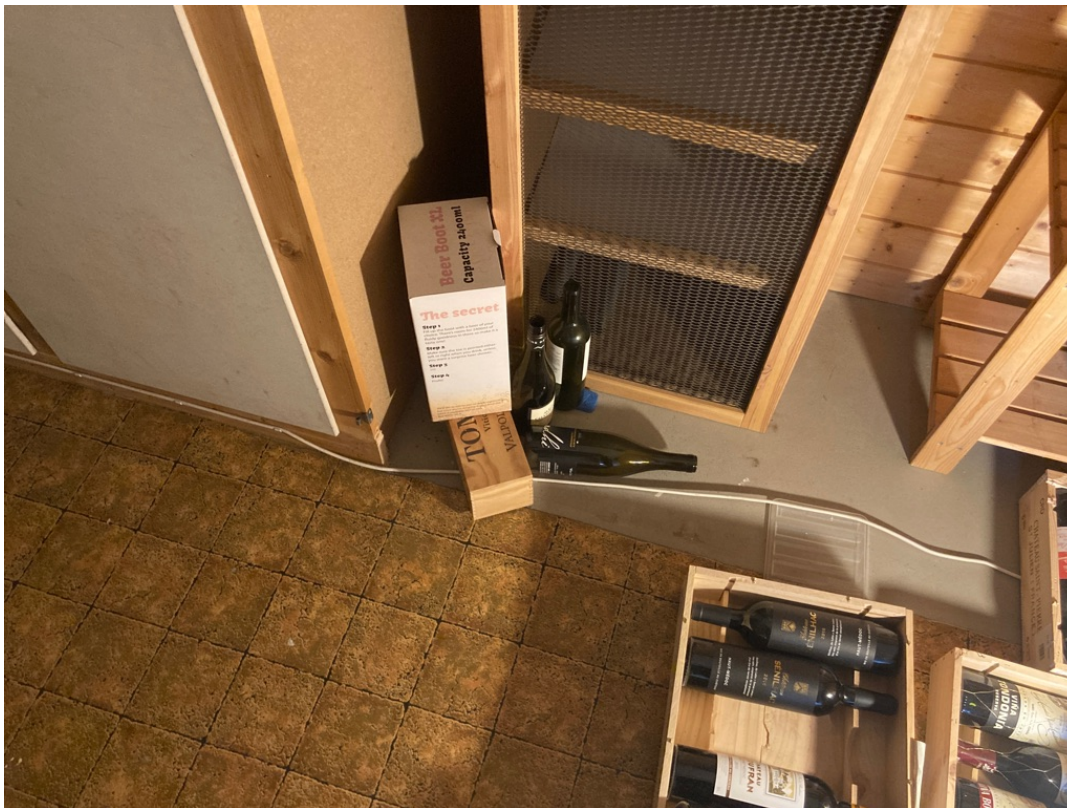
Ledning er ikke forskriftsmessig installert.

Ny ledning må legges og festes til veggen. Nå ligger den løs på gulvet.

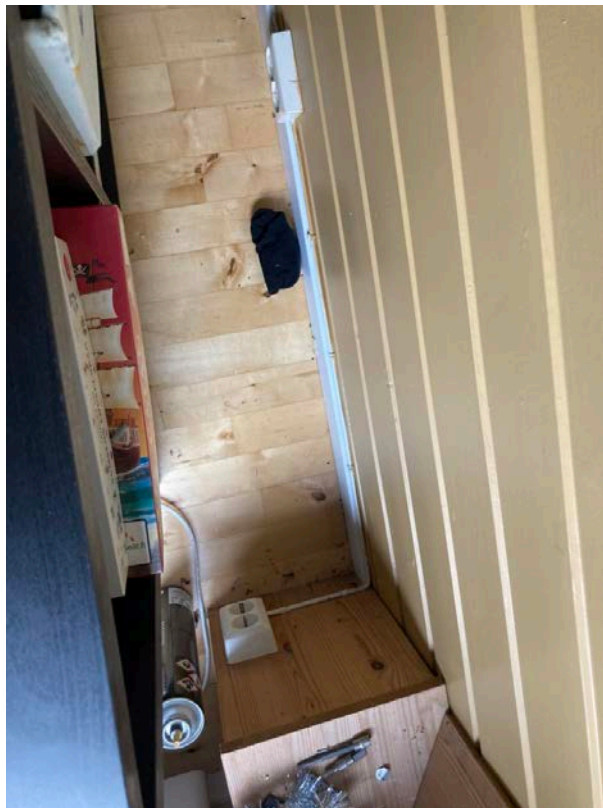
Det er lagt opp til ujordet og jordet stikkontakt i samme rom. Dette vil kunne føre til at du får strømgjennomgang ved å berøre et ujordet elektrisk utstyr som har en jordfeil, samtidig som du berører et jordet elektrisk utstyr. Jf. FEL § 21.

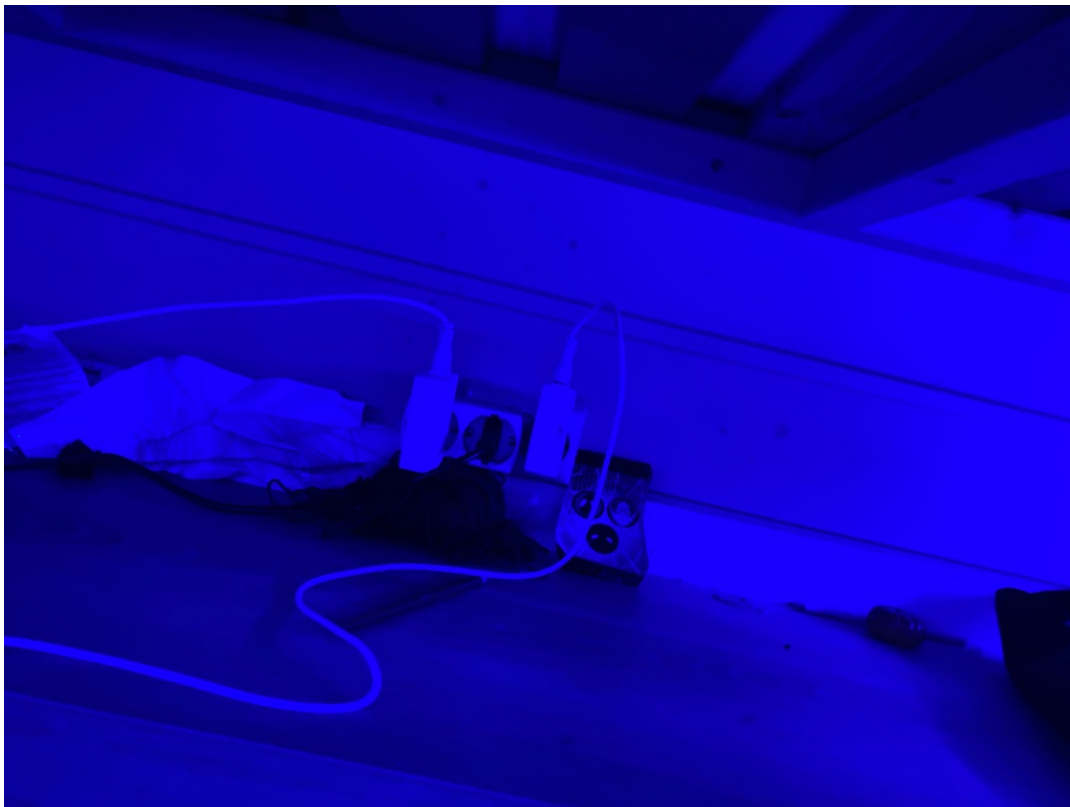
Skjøteledninger bør kun brukes til midlertidige formål, og faste uttak anbefales der det er mulig for en tryggere og mer permanent løsning. Hvis skjøteledning må brukes, unngå høye laster som kan føre til overbelastning, og sørg for at ledningen ligger mekanisk beskyttet og ikke direkte på gulvet der det er mulig. Ledninger med flere uttak som ligger under pulter utsettes ofte for mekanisk påkjenning under rengjøring og kan samle støv, noe som øker risikoen for varmgang og brann. Jf. FEL § 22.

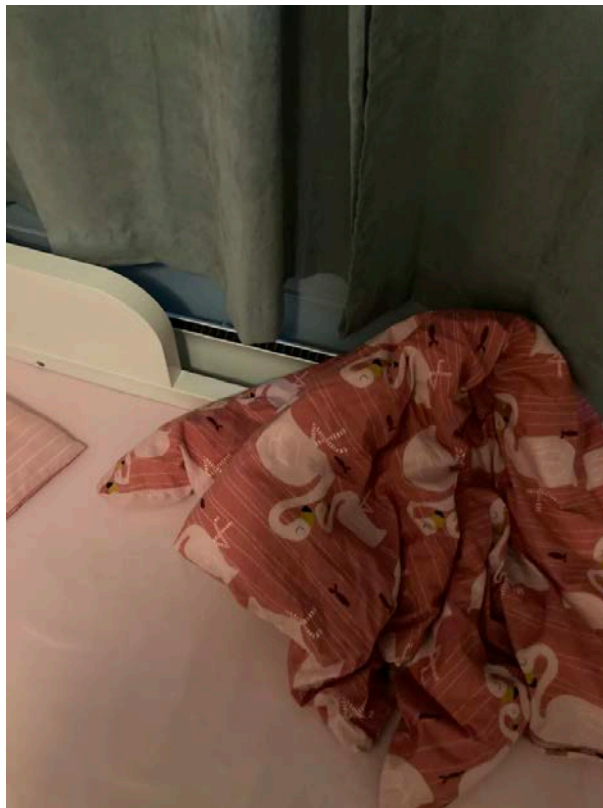
Varmeovn har ikke egnet plassering. Jf. FEL § 17.

Ovn er tildekket med dyne, brannfarlig. Evt flytte seng eller varmeovn.

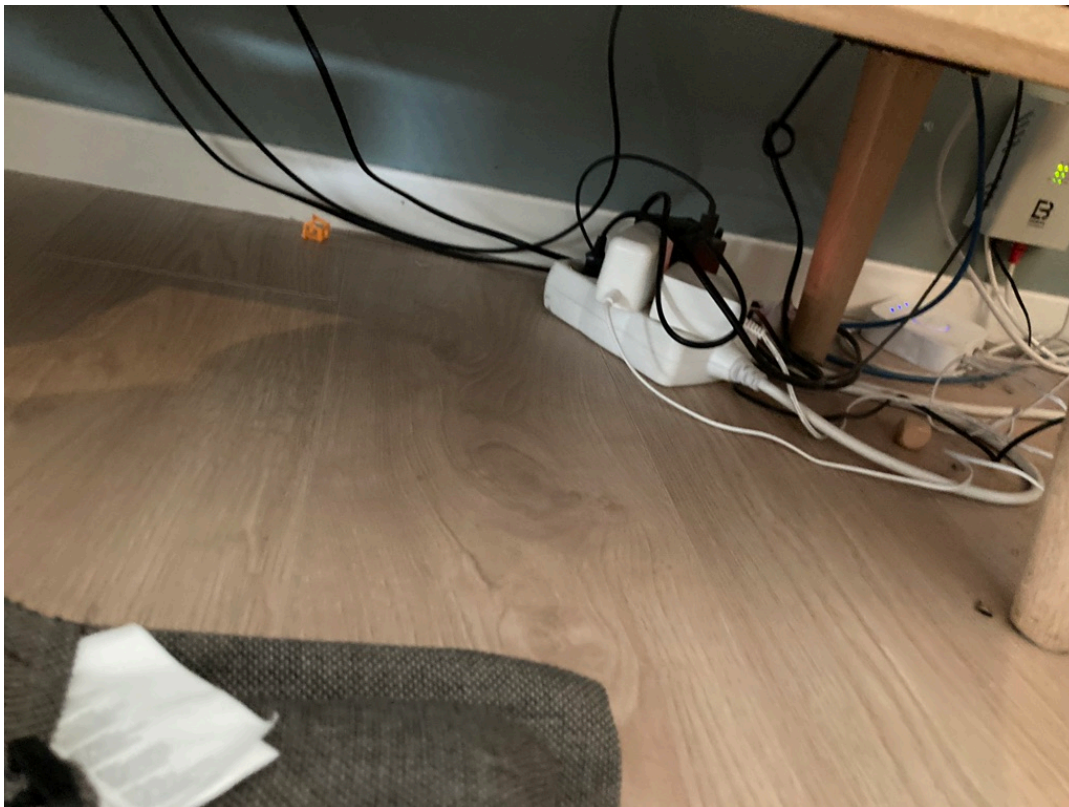
Skjøteledninger bør kun brukes til midlertidige formål, og faste uttak anbefales der det er mulig for en tryggere og mer permanent løsning. Hvis skjøteledning må brukes, unngå høye laster som kan føre til overbelastning, og sørg for at ledningen ligger mekanisk beskyttet og ikke direkte på gulvet der det er mulig. Ledninger med flere uttak som ligger under pulter utsettes ofte for mekanisk påkjenning under rengjøring og kan samle støv, noe som øker risikoen for varmgang og brann. Jf. FEL § 22.

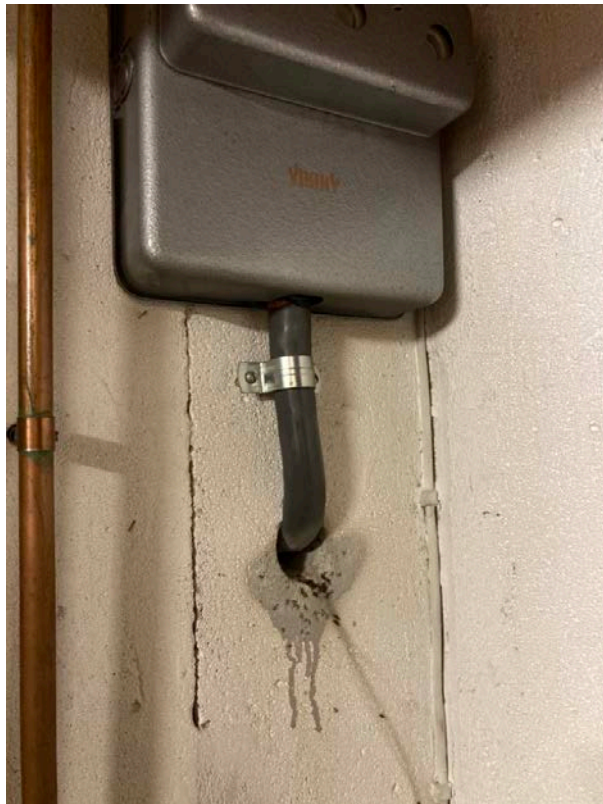
Tette hull der inntakskabel kommer igjennom. Det er maur som kommer igjennom og kan samle seg inne i inntaksboks og skape ødeleggelse der.

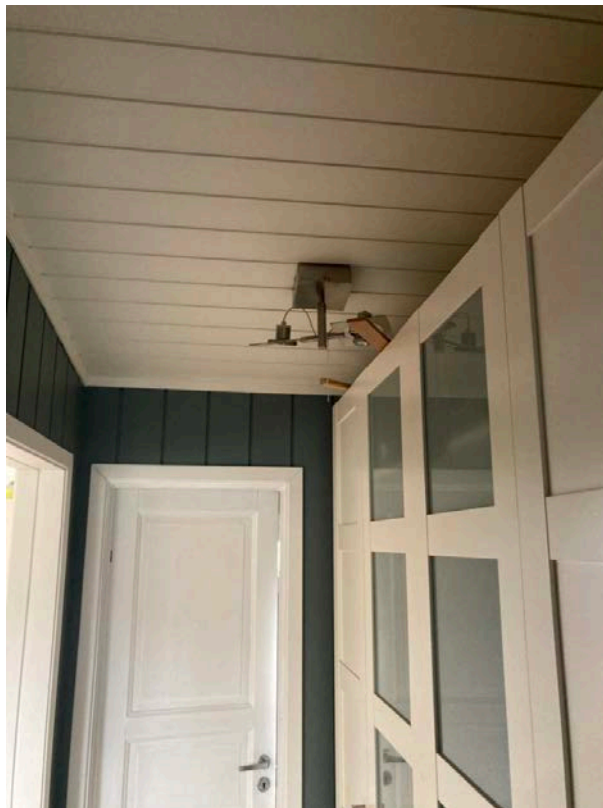
Belysning har ikke egnet plassering. Jf. FEL §17.

Nærme brennbart materiell. (Skap)
