Jernbanegata 34B, 7600 LEVANGER

Innholdsrik enebolig med 2 boenheter. Leieinntekt. Kort avstand til "alt". 6 soverom. Parkering på egen tomt. Garasje.

Nøkkelinformasjon

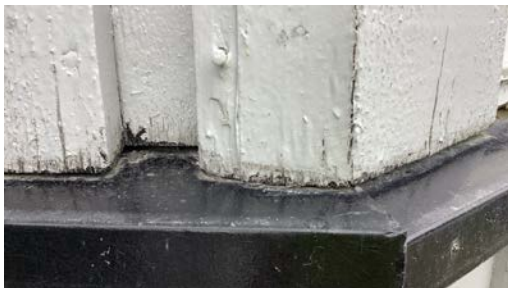
Avvik: Utvendige omramningsbord er satt helt ned på beslag rundt vinduer, reduserer levetiden. Registrert noe oppblæring og stedvis avslalling i kledning. Manglende smådyrsperre ved en stikkprøvekontroll. Det er ukjent om kledningen er luftet med krysslekting, begrenset kontrollmulighet. Til orientering: Uten tilstrekkelig lufting bak bordkledningen kan fuktighet som trenger inn bak bordene eller gjennom veggene innenfra ikke tørke opp. Dette skaper ideelle forhold for råtesopp og muggvekst.

Fortløpende vedlikehold samt utbedre smådyrsperre bak kledning.
Nærmere undersøkelser.

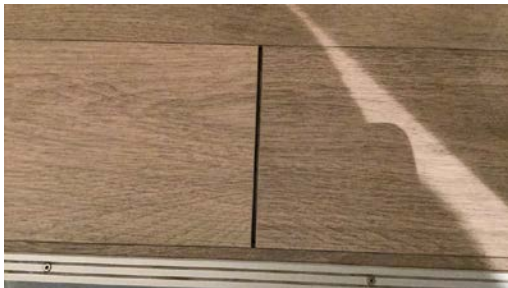
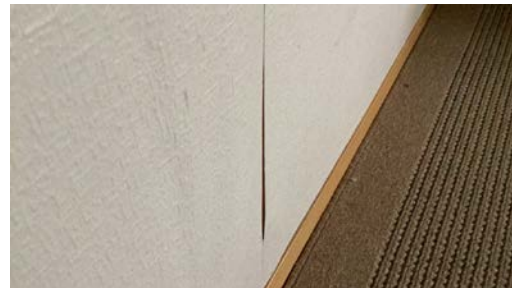
1 TG 2 Etasjeskille/gulv mot grunn

Avvik: Det er målt høydeforskjell på mellom 15-30 mm gjennom hele rommet. Tilstandsgrad 2 gis med bakgrunn i standardens krav til godkjente måleavvik. Tilfeldig kontroll av horisontalplanet på gulv viser et avvik på 20mm. Lokale skjevheter og ujevnheter er registrert. Bemerk om at det er utført tilfeldige målinger i ulike rom, dette medfører at avvik utover målinger kan forekomme.

Lokale utbedringer.

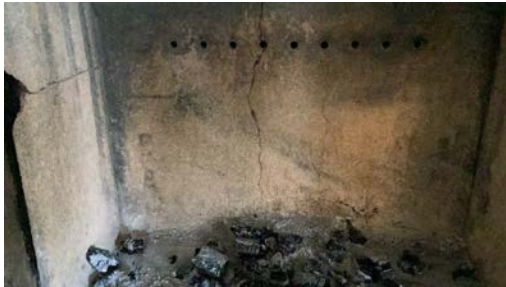
📍 TG 2 Rom Under Terreng

Avvik: Ved søk med kapasitiv fuktindikator ble det registrert forhøyede fuktverdier på fritt eksponerte murvegger og gulv. På den tiden huset ble bygd, var det ikke vanlig med fuktsikring mot grunnen. Jordfukt vil derfor trenge inn. Utføre og

kledd yttervegger i kjellere er erfaringsmessig en risikokonstruksjon, ofte beheftet med skjulte skader. Piggmålinger med hammerelektrode i utforet vegg mot terreng viser verdier opp mot 9%. Dette betraktes som tørt trevirke. Piggmålinger i trepanel på utforet vegg viser verdier opp mot 17%, dette betraktes som fuktig trevirke. Piggmålinger viser vanninnhold i trevirke og måles i vektprosent. 0-16% betegnes som tørt trevirke. 16-21% Fare for utvikling av sopp og råte. 21-30% Stor fare for sopp og råte (Trevirket er fibermettet ved 28%). Registrert saltutlagt ved dørterskel, oppsvelling i tilstøtende listverk. Med en risikokonstruksjon menes at selv om det visuelt og eventuelt med bruk av enklere former for fuktsøkerinstrumenter / fuktindikasjonsinstrumenter ikke er synlige skader, kan konstruksjonen eller omkringliggende områder likevel være påført skader. Årsaken er at det er svært små marginer for at skader oppstår. Tilstandsgrad settes ihht. bemerkede forhold og risikokonstruksjon.

Fortløpende vedlikehold og observasjon av rom under terreng anbefales.

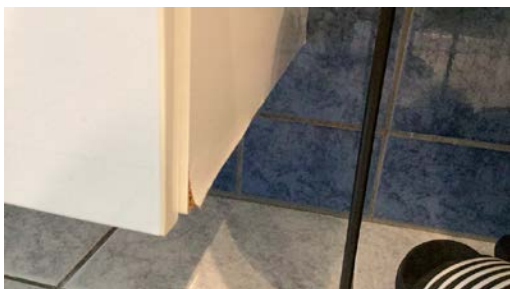
Avvik: Mangler fuging overgang vegg servant, dette er uheldig med tanke på vannsøl og fukt som vil trenge inn mellom servant og vegg. Registrert oppsvelling i innredning, løst håndtak. Treg avrenning i servant.

Lokale utbedringer.

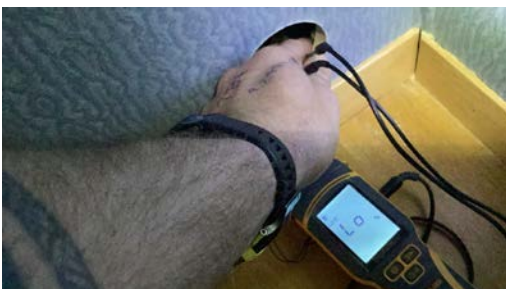
1.ETASJE > BAD

Veggene har fliser. Taket har himlingsplater.
Registrert mindre riss i fuge utenfor våtsonen.

- Til tross for avviket i fall/høydeforskjell til sluk, vil gulvet fortsatt kunne lede vann mot sluket, men med redusert effektivitet. Dette kan potensielt øke risikoen for vannansamling i enkelte områder av badet.

Ukjent alder og restlevetid på sluk og membran med de begrensninger dette medfører. Eldre sluk av plast er ofte utsatt for lekkasjer og særlig i overganger. Eventuelle lekkasjer kan medføre fuktskader på tilliggende konstruksjoner.

- Det er ikke påvist tilfredsstillende løsning for å synliggjøre lekkasje fra innebygget systerne.

- Ved implementering av innebygget systerne var det ikke krav om lekkasjesikring, konstruksjonen bør jevnlig observeres.
- Uten dreneringsløsning/lekkasjesikring kan lekkasjer pågå over lang tid uten å bli oppdaget. Dette kan føre til omfattende fuktskader i omkringliggende byggematerialer.

Registrert krakelering/oppsprekking i fliser over WC.

Lokal utbedring.

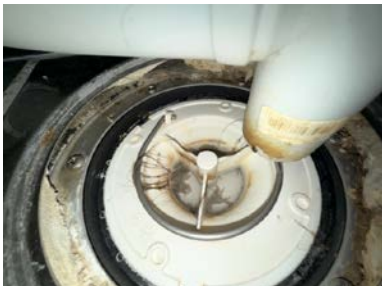
KJELLER > BAD

TG 1 Sanitærutstyr og innredning

Hulltaking er foretatt uten å påvise unormale forhold.

Fuktmåling er foretatt fra åpen vegg i tilstøtende bod.

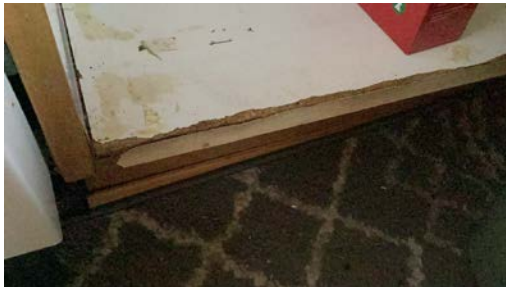
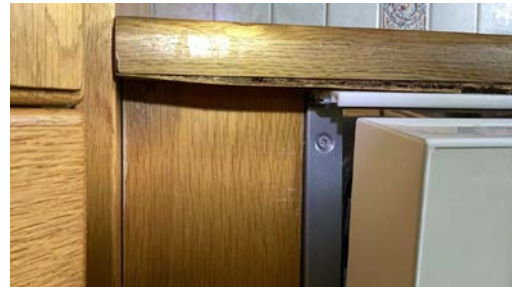
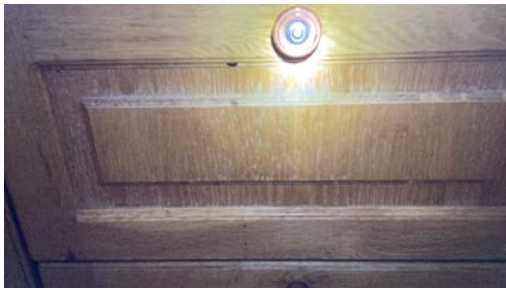
2. ETASJE > KJØKKEN

TG 2 Avtrekk

Det er etablert aktiv lekkasjesikring / varsler i kjøkkenbenk som
automatisk stenger av vannet ved ukontrollert vannutstrømming.

Løpende vedlikehold.

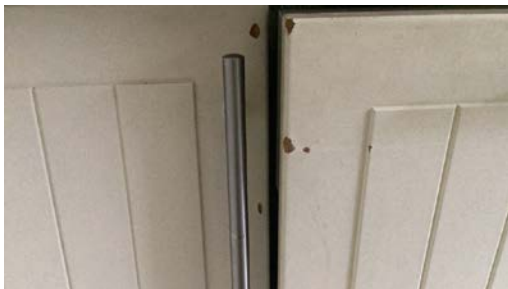
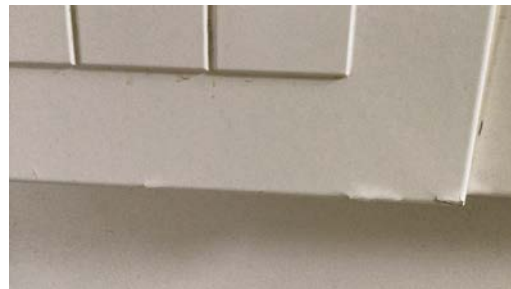
1. ETASJE > KJØKKEN

TG 1 Avtrekk

Det ble registrert skade i benkeplate ved vask

Lokal utbedring.

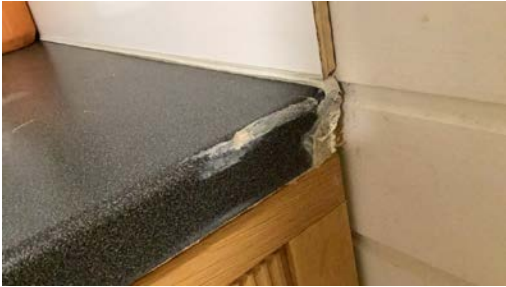
KJELLER > KJØKKEN

TG 1 Avtrekk

Det er ikke behov for utbedringstiltak siden anlegget med kobberør fungerer i dag, men ut ifra alder kan skader plutselig oppstå på eldre anlegg.
