# Tilstandsrapport

Boligbygg med flere boenheter
-

Bokfinkvegen 12, 2209 KONGSVINGER
-

Befaringsdato: 06.12.2024

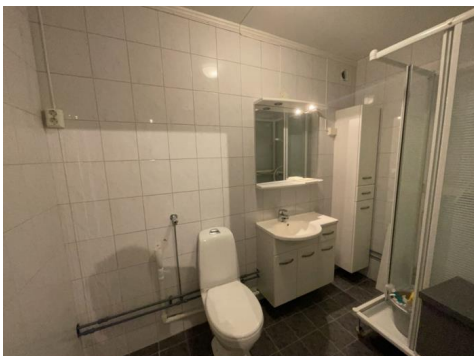
## TG 2 Overflater vegger og himling

- Det er påvist at flisfuger har riss/sprekker.
- Det er påvist sprekker i fliser.

2 flis med sprekk øverst mot taklist i hjørne ved avtrekksventil, den ene mot stue har også løsning/bom og oppsprekk i fuge. Mindre forvitring i fuge mellom servant og toalett.

2 sprekker mot taklist og flis til høyre løs

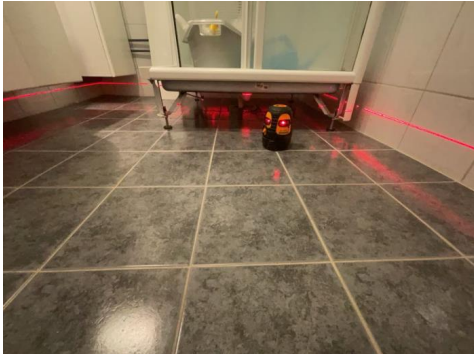
### ! TG 2 Sluk, membran og tettesjikt

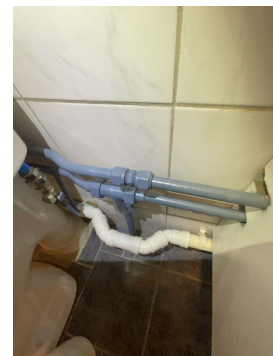
### Avløpsrør

Avløpsrør av plast i leiligheten (støpjernsrør ellers i borettslaget). Lite synlig og kun vurdert for inv. i leiligheten (ved servant og kjøkkenkum skiftet ifbm. oppussing 2012). Resterende skjult/fellessanlegg TGIU
