Hanna Ruuds veg 3A, 2005 RÆLINGEN

**Sentrumsnær og innholdsrik  
enebolig med 2 hybler | 4 soverom  
og 2 bad i hoveddel | Dobbel  
garasje med elbil lader**

# Tilstandsrapport

Befaringsdato: 13.10.2023

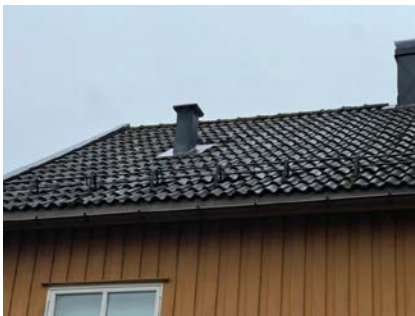
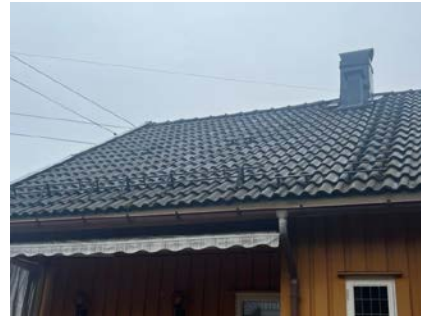
TG 2

Taket er tekket med sort betongtakstein fra ca. 1985, ref. tidligere salgsoppgave. Ukjent eksakt alder. Taket ble besiktiget fra bakkenivå og vindu i 2.etg med de begrensninger det medfører. Normal tid før omlegging av betongtakstein er 30 - 60 år. Normal tid før utskifting av betongtakstein er 10 - 40 år.

Tekkingen har stedvis falmende farge, slitasje og mosedannelse

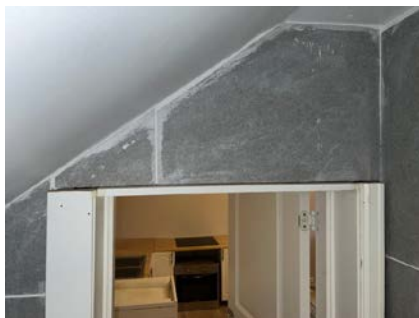
TG 2

Innerdører av varierende type og alder. Hvite og sorte profilerte innerdører i tre. Hovedsakelig formpressede innerdører (lettdører). Innerdører med glassfelt til spisestue i 1.etg og stue i 2.etg (loft). Malte karmene og dørgerikter.

Ufagmessig utførelse

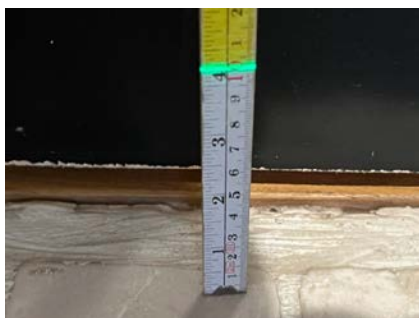
Flislagt gulv med varmekabler. Det ble målt ca. 25 mm fall fra overkant gulv ved terskel til topp slukrist i dusjsone.

Fallforhold ca. 100 mm overkant gulv ved terskel

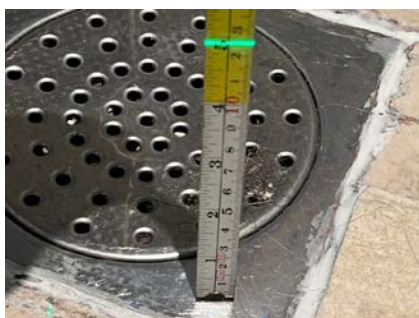
Fallforhold ca. 125 mm topp slukrist i dusjsone

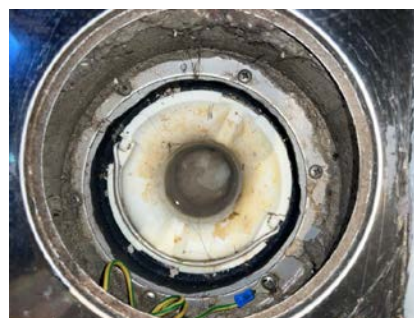
Plastsluk med klemring i dusjsone. Underliggende pvc-/banemembran. Synlig membran under klemring i sluk.

Plastsluk med klemring og synlig membran

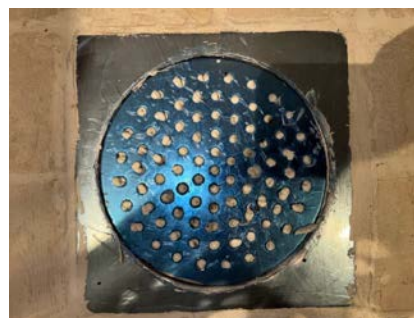
Blendet sluk - fylt med fugemasse e.l

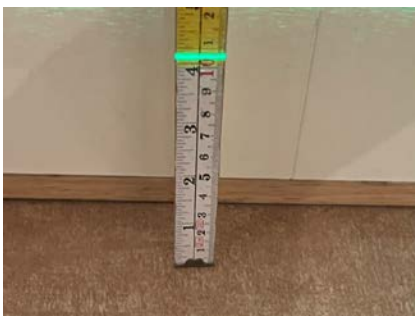
TG 2

Flislagt gulv med varmekabler.

Fallforhold ca. 105 mm overkant gulv ved terskel

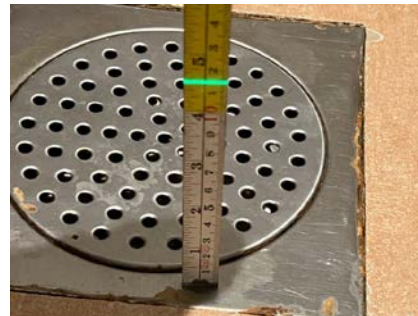
Fallforhold ca. 115 mm topp slukrist i dusjsone

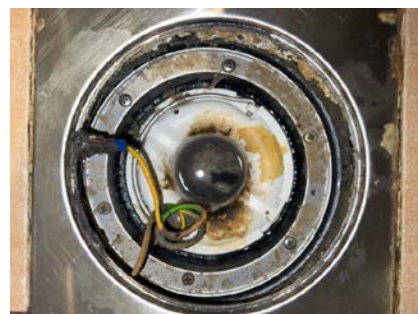
TG 3

Plastsluk med klemring i dusjsone. Ukjent type membran, ikke synlig ved inspeksjon i sluk.

Plastsluk med klemring

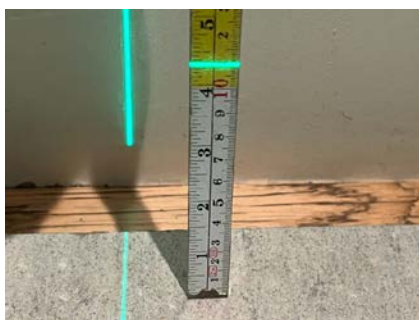
TG 2

Flislagt gulv med varmekabler.

Fallforhold ca. 110 mm overkant gulv ved terskel

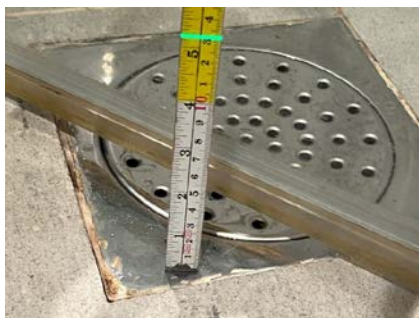
Fallforhold ca. 130 mm topp slukrist i dusjsone

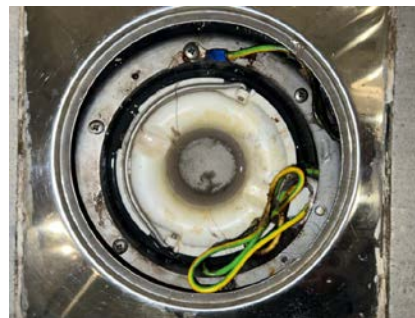
TG 2

Plastsluk med klemring i dusjsone. Ukjent type membran, ikke synlig ved inspeksjon i sluk.

Plastsluk med klemring

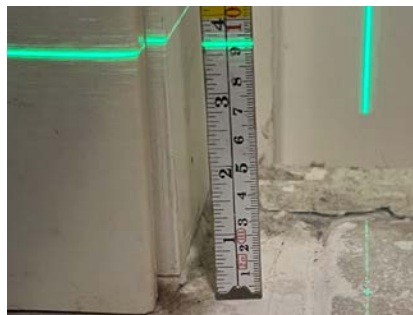
TG 2

Flislagt gulv med varmekabler. Det ble målt ca. 48 mm fall fra overkant gulv ved terskel til topp slukrist i dusjsone. Ca. 33 mm fall fra overkant gulv ved terskel til overkant gulv ved dusjsone.

Fallforhold ca. 921 mm overkant gulv ved terskel

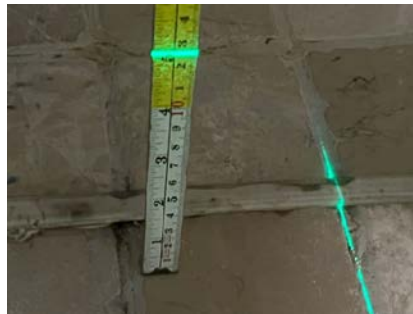
Fallforhold ca. 125 mm overkant gulv ved dusjsone

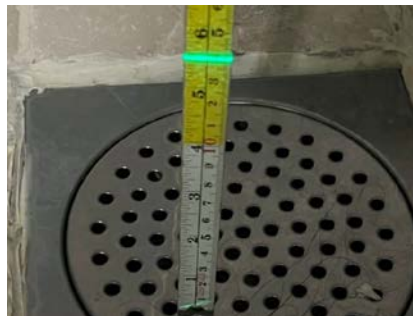
Fallforhold ca. 140 mm topp slukrist i dusjsone

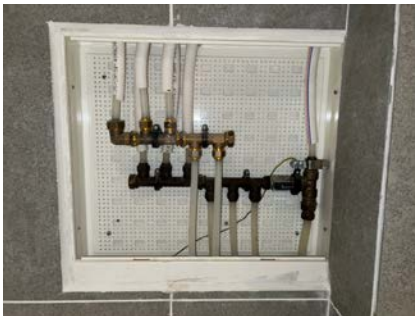
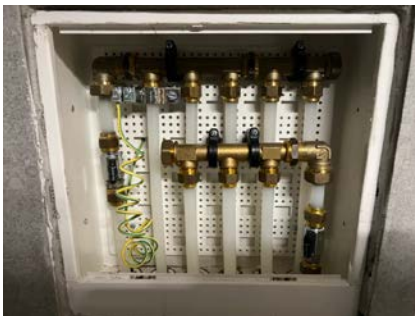
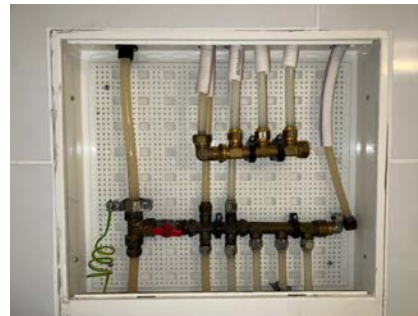
! TG 3

Vannrør i kobber, kobber med plastkappe og plast type rør-i-rør av varierende alder. Kobberrørene er av eldre årgang. Det ble montert vannrør rør-i-rør ifm. oppussing av våtrom i 2019. Boligen har 4 stk vannfordelerskap. Hovedstoppekrane lokalisert i fordelerskap i kjeller. Røranlegget i boligen er ikke nærmere kontrollert og tilstandsvurdert på befaringen, ut over det som er synlig i rommene. En eventuell utvidet kontroll må utføres av en rørlegger.

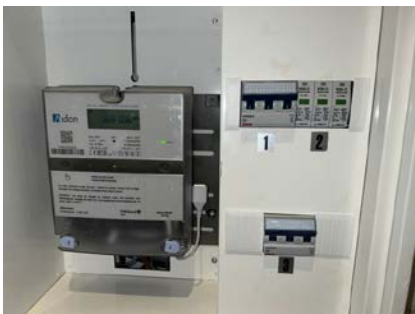
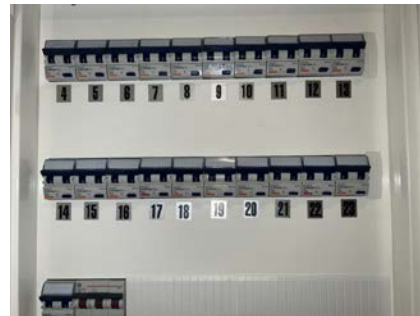
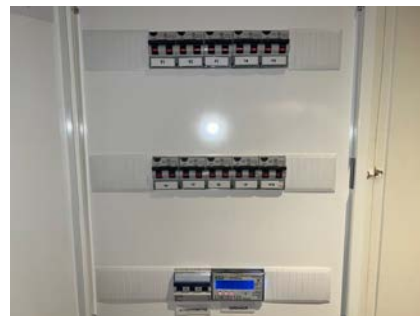
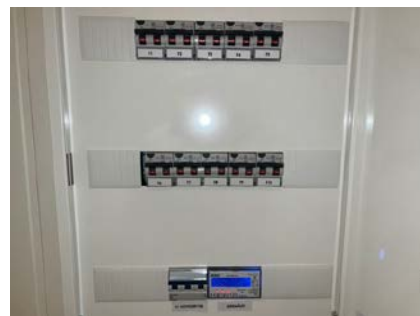
Det foreligger ingen eltilsynsrapport de siste 5 år. Det anbefales på generelt grunnlag gjennomgang av det elektriske anlegget ved overtakelse av eldre/brukt bolig. TG2 gis grunnet manglende tilsyn i senere tid, samt manglende samsvarserklæring og dokumentasjon. En eventuell kontroll må utføres av en autorisert el-takstmann eller en godkjent kontrollør.
