Hanna Ruuds veg 3A, 2005 RÆLINGEN

**Sentrumsnær og innholdsrik
enebolig med 2 hybler | Stort
utleiepotensiale | Dobbelgarasje
med elbil lader**

Tilstandsrapport

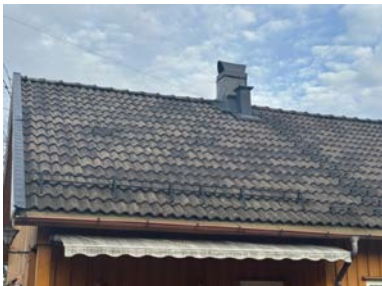
Tekkingen har stedvis falmende farge, slitasje og mosedannelse

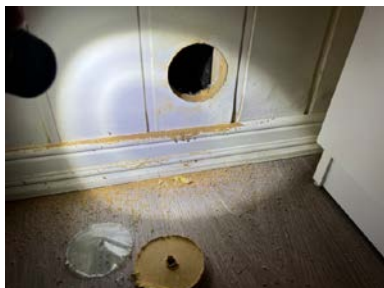
Hulltaking i kjellerbod

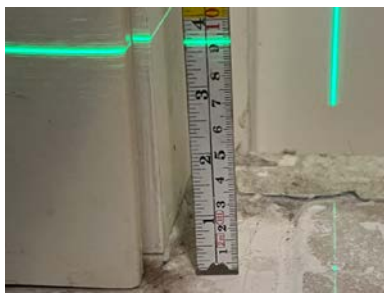
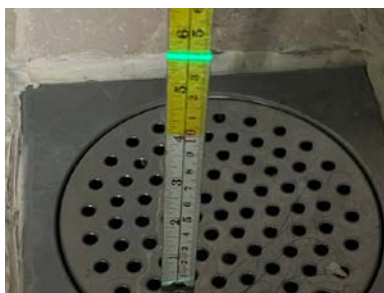
Fallforhold ca. 921 mm overkant gulv ved terskel

Fallforhold ca. 125 mm overkant gulv ved dusjsone

Fallforhold ca. 140 mm topp slukrist i dusjsone

For å få tilstandsgrad 0 eller 1 må ovennevnte utbedres.

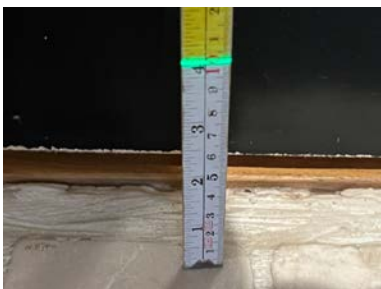
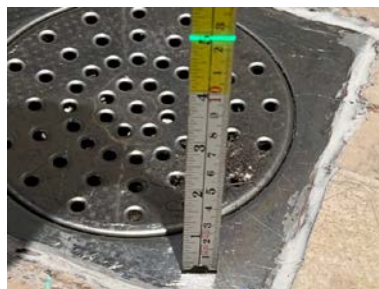
Fallforhold ca. 100 mm overkant gulv ved terskel

Fallforhold ca. 125 mm topp slukrist i dusjsone

For å få tilstandsgrad 0 eller 1 må fallforhold utbedres.

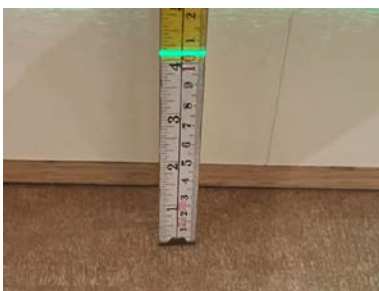
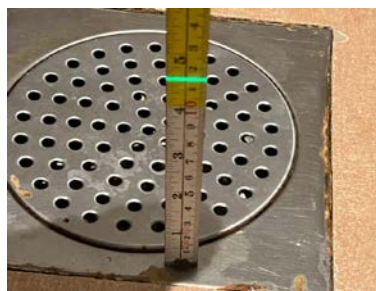
Fallforhold ca. 105 mm overkant gulv ved terskel

Fallforhold ca. 115 mm topp slukrist i dusjsone

For å få tilstandsgrad 0 eller 1 må ovennevnte utbedres.

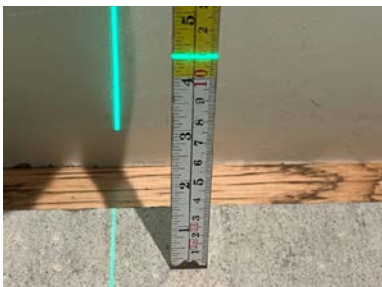
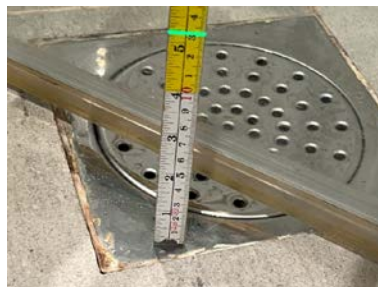
Fallforhold ca. 110 mm overkant gulv ved terskel

Fallforhold ca. 130 mm topp slukrist i dusjsone
