# Tilstandsrapport

Enebolig

Hamrenesvegen 1125, 5281  
VALESTRANDSFOSEN

Rapportdato: 15.05.2025

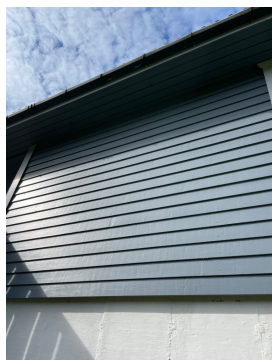
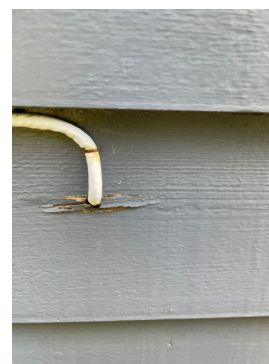
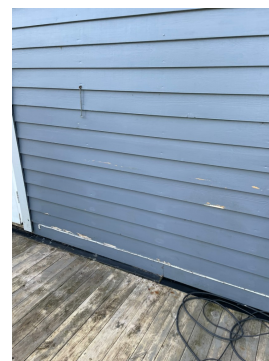
## ! TG 2 Veggkonstruksjon

Det er bindingsverk konstruksjon med liggende trekledning fra byggeår. Det er utført stikkprøver i underkant av kledning, rundt vinduer og dører.

Anbefaler jevnlig vedlikehold. Uten vedlikehold kan treverket råtne og svekke bygningens strukturelle integritet, noe som kan medføre høyere reparasjonskostnader og redusert levetid for konstruksjonen.

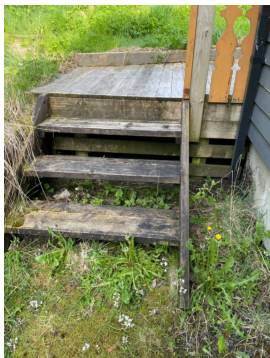
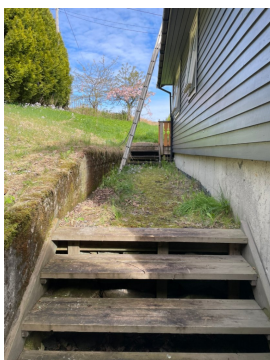
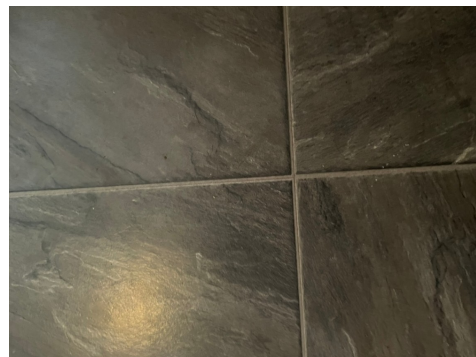
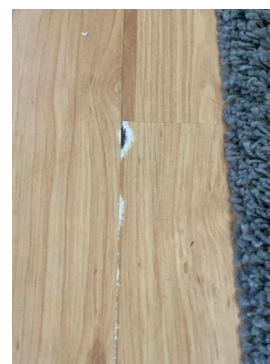
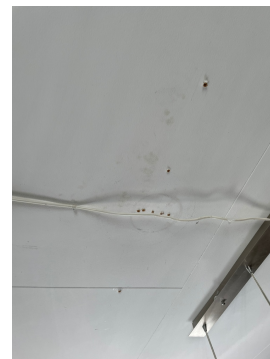
## **TG 2** Balkonger, terrasser og rom under balkonger

Terrasse i trekonstruksjon med tilkomst fra stue og bakkeplan.  
Balkong i betongkonstruksjon med trelemmer, tilkomst fra stue.  
Det er kontrollert for generell slitasje, fall og sikring.

- Rekkverk må monteres for å lukke avviket.

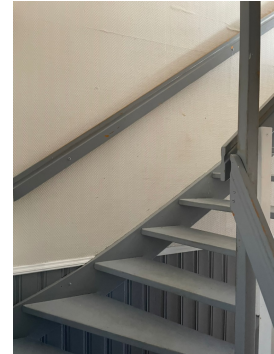
## ! TG 1 Innvendige trapper

Det er en heltre trapp fra byggeår med noe bruksslitasje.  
Innvendig trapp er funksjons testet  
Kontrollert for slitasje og sikkerhet.

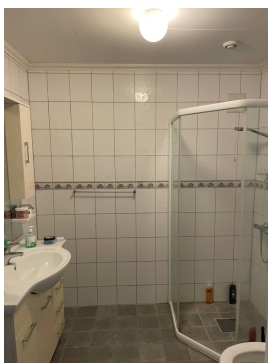
### UNDERETASJE > BAD

Bad i underetasje med fliser på gulv og vegger.  
Himling av malte plater.  
Smøremembran og plastsluk med ukjent utførelse.  
Det er varme i gulv, dusjhjørne og toalett.

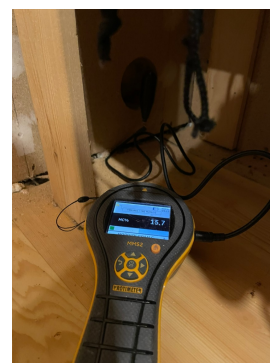
Det er gjennomført fuktmåling ved bruk av Protimeter MMS2. Målingen er gjennomført med hulltaking i en tilstøtende vegg, mot en våtsone.  
Det er målt 16 wt-% fuktighet.

- Hulltaking er foretatt og det er påvist avvik i konstruksjonen.

Fuktighetsnivået kan føre til utvikling av mugg, råte og strukturelle skader i vegg. Det anbefales å gjennomføre en grundig inspeksjon av vegg for å fastslå årsaken til den høye fuktigheten. Eventuelle lekkasjer eller fuktkilder bør identifiseres og utbedres.

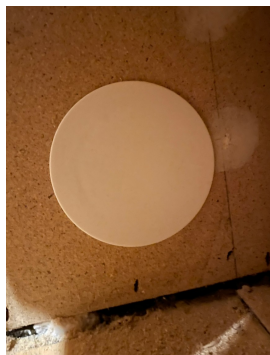
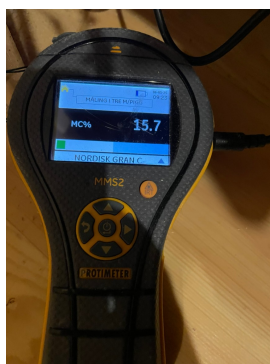
## UNDERETASJE > VASKEROM

### ! TG 3 Generell

Vaskerommet i underetasje med malt betonggulv og vegger bestående av betong og plater.  
Himling er med trepanel.  
Sluken er av plast og det er manglende tettesjikt.  
Gulv har noe sprekker. Det er tilstrekkelig fall på gulv til sluk.  
Rommet er utstyrt med en eldre utslagsvask.  
Det er montert ikke funksjonell elektrisk styrt avtrekk.  
Rommet bør vurderes for å sikre at fuktsikring og ventilasjon er tilstrekkelig for å unngå potensielle problemer med fukt eller lekkasjer.

- Våtrommet har behov for omfattende oppgraderinger. For å sikre en løsning som oppfyller gjeldende krav, bør tettesjikt, sluk og røropplegg oppgraderes og dokumenteres.

**Kostnadsestimat: Over 300 000**

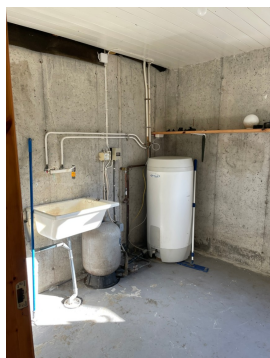
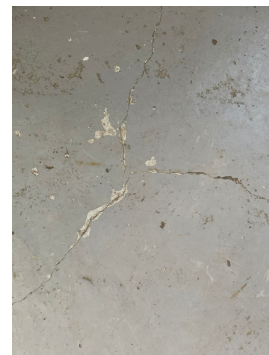
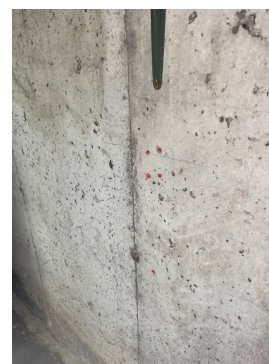
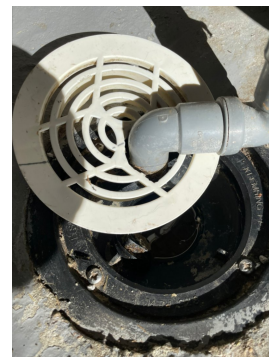
## UNDERETASJE > VASKEROM

### ! TG 2 Tilliggende konstruksjoner våtrom

Det er gjennomført fuktmåling ved bruk av Protimeter MMS2. Målingen er gjennomført med hulltaking i en tilstøtende vegg, mot en våtsone.  
Det er målt 19 wt-% fuktighet.

- Hulltaking er foretatt og det er påvist avvik i konstruksjonen.

Fuktighetsnivået kan føre til utvikling av mugg, råte og strukturelle skader i vegg. Det anbefales å gjennomføre en grundig inspeksjon av vegg for å fastslå årsaken til den høye fuktigheten. Eventuelle lekkasjer eller fuktkilder bør identifiseres og utbedres.

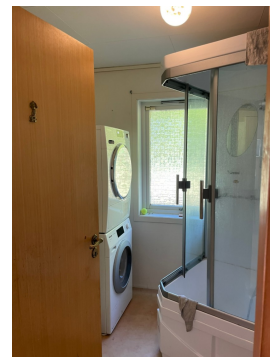
## 1. ETASJE > BAD/VASKEROM

### ! TG 2 Overflater vegger og himling

- Det er vindu/dør med ikke fuktbestandige materialer i våtsonen (ved vask, dusj, badekar, osv.), løsningen eller byggematerialet er uegnet.
- Det er avvik:

- Tiltak:
- Det må gjøres tiltak for å lukke avviket.
- Dersom det ikke gjøres tiltak, kan dette medføre oppfukning, oppsvelling og forringelse av materialer over tid og fuktskader på tilstøtende konstruksjoner.

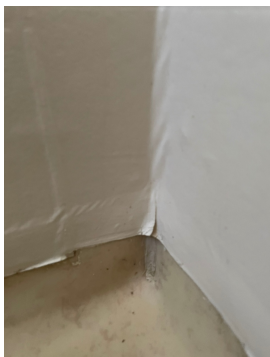
## 1. ETASJE > BAD/VASKEROM

### ! TG 2 Overflater Gulv

Fungerer med dette avviket, men det må påregnes oppgraderinger på sikt.

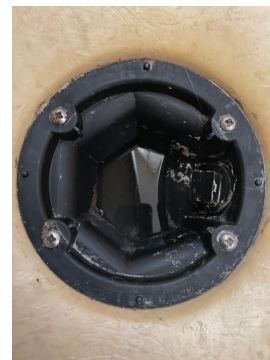
Mangelfullt tettesjikt rundt vannrør til dusj

Manglende tetting rundt vannrørene kan føre til vannlekkasjer, noe som kan resultere i fuktskader, råte eller muggvekst i vegger og tak. Det anbefales å forlenge eller utbedre tettesjiktene rundt vannrørene for å sikre at vann ikke trenger inn i konstruksjonen.

**Kostnadsestimat: 100 000 - 300 000**
