# Hamrenesvegen 1125 - Ditt neste hjem?

# Tilstandsrapport

gnr. 126, bnr. 10

Befaringsdato: 07.05.2025

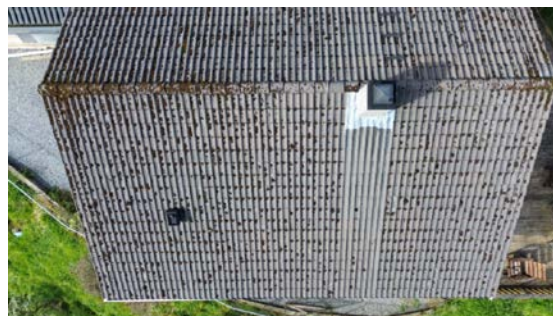
### TG 2 Nedløp og beslag

Pipe over tak, pusset og malt.  
Takrenne og nedløp av plast fra byggeår med nedløp til terreng.  
Kontrollert for generell slitasje, utførelse og avvik.

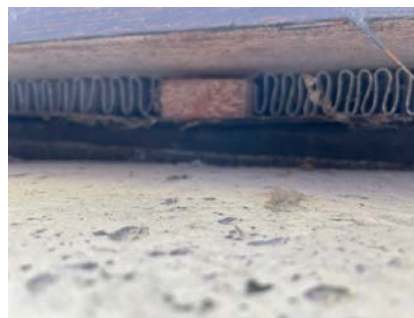
## ! TG 2 Veggkonstruksjon

Det er bindingsverk konstruksjon med liggende trekledning fra byggeår. Det er utført stikkprøver i underkant av kledning, rundt vinduer og dører.
