# Tilstandsrapport

Nyhuset - Holsveien 64

Holsveien 66, 6531 AVERØY

Befaringsdato: 11.10.2024

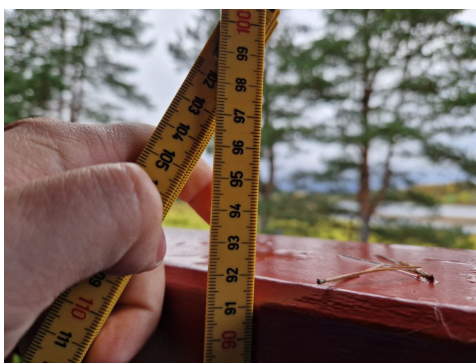
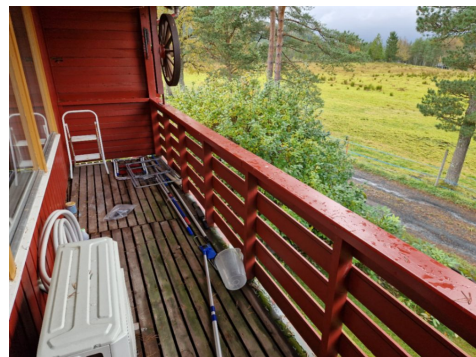
### Vurdering av avvik:

- Det er ikke krav om utbedring av rekkverkshøyde opp til dagens forskriftskrav.
- Det er ikke krav om utbedring av åpninger i rekkverk til dagens forskriftskrav.

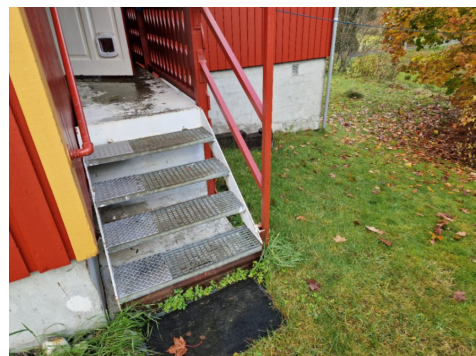
## ! TG 2 Utvendige trapper

Boligen har en utvendig trapp av stål, med rekkverk av stål konstruksjon.

### Vurdering av avvik:

- Det er ikke krav om utbedring av rekkverkshøyder opp til dagens krav.

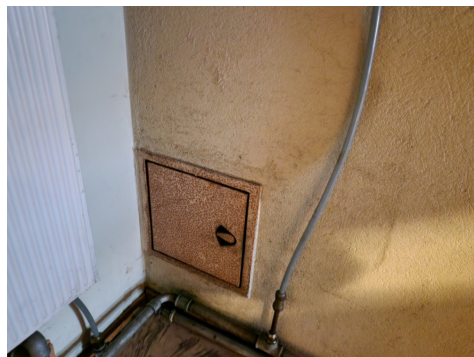
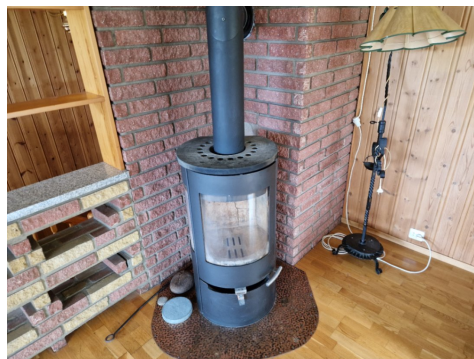
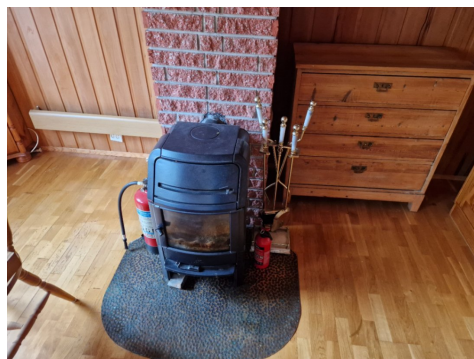
## Vurdering av avvik:

- Det må monteres ildfast plate under/foran ildsted.
- Pipevanger må gjøres tilgjengelig.
- Det anbefales å montere ildfast plate under luker på pipe.

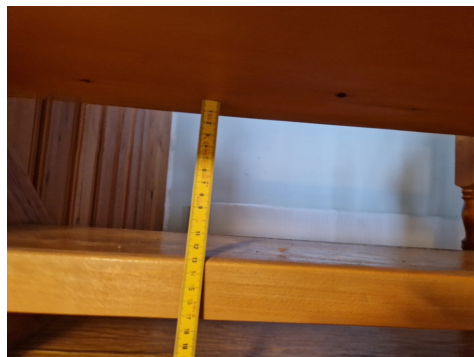
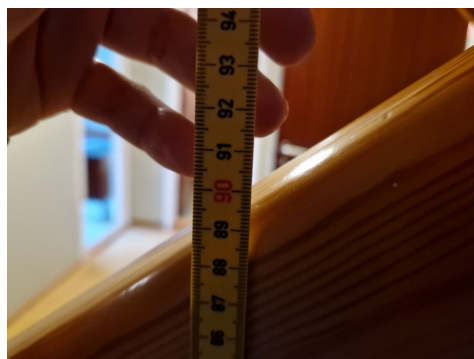
### Vurdering av avvik:

- Det er ikke krav om utbedring av åpninger opp til dagens krav.
- Det er ikke krav om utbedring av rekkverkshøyder opp til dagens krav.
- Håndløper bør monteres, men det var ikke krav på byggetidspunktet.

Det er ikke krav til å utbedre den innvendige trappen til dagenskrav.

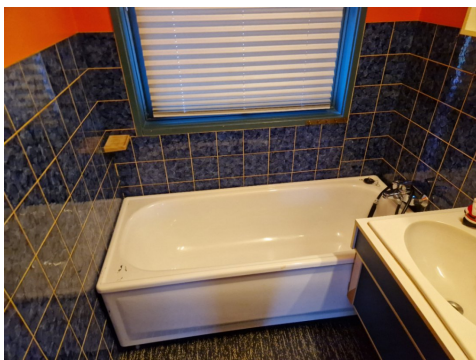
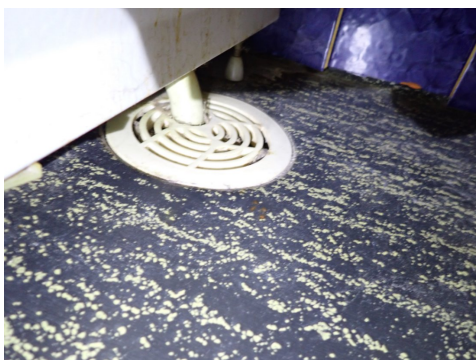
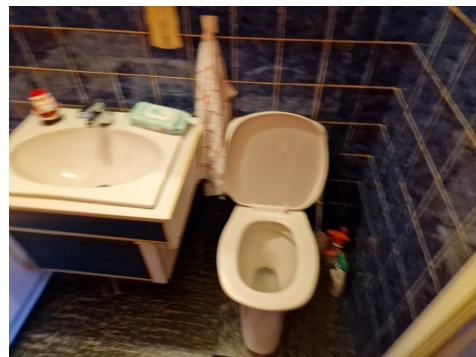
## Vurdering av avvik:

Slik våtrommet står i dag er det en risiko konstruksjon. For at rommet skal oppnå en TG 0 eller 1 må vaskerommet opp til dagens krav. Alle forhold med tettesjikt, våtsone, sluk m.m. må dokumenteres.

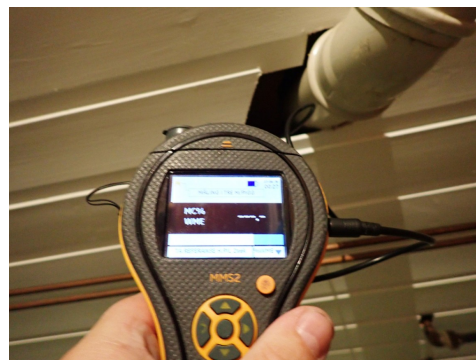
## 1. ETASJE > BAD

Hulltakingen er foretatt fra kjelleren hvor konstruksjonen er tilgjengelig. Ved fuktmåling ble det ikke avdekket unormale forhold.

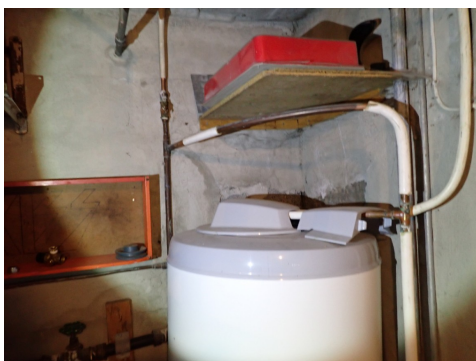
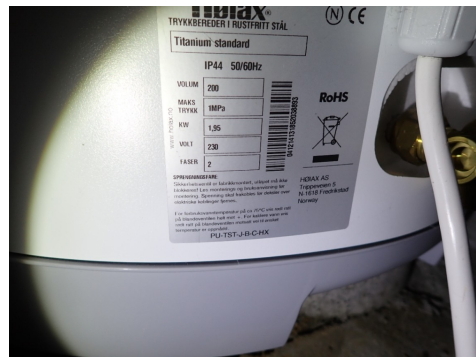
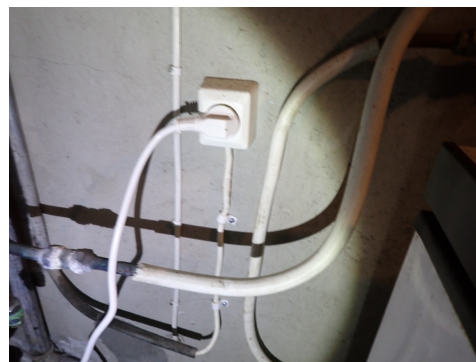
## ! TG 2 Varmtvannstank

Det er plassert en varmtvannsbereder på tekniskrommet. Berederen rommer ca 200 liter.

- Det bør etableres tilfredsstillende avrenning eller lekkasjesikring ved varmtvannstank.
- Det bør etableres tilfredsstillende el-tilkobling etter gjeldende forskrift.

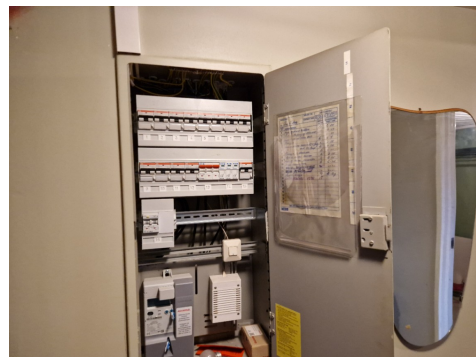
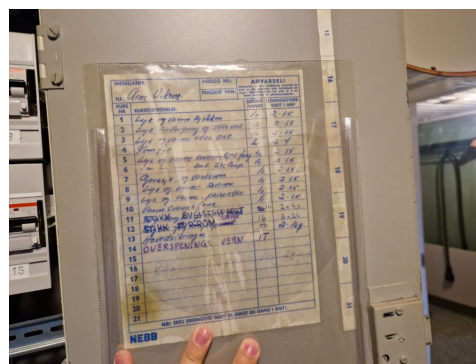
**! TG 2 Elektrisk anlegg**

Takstmann er ikke EL fagmann og deler av anlegget er skjult. På generelt grunnlag anbefaler DSB(Direktoratet for Sikkerhet- og Beredskap) kontroll av EL anlegg hvert 5. år. Kostnadsestimat i rapporten her, er for en EL-kontroll og hensyntar ikke eventuelle fremtidige påkostninger for utbedring av eventuelle avvik.

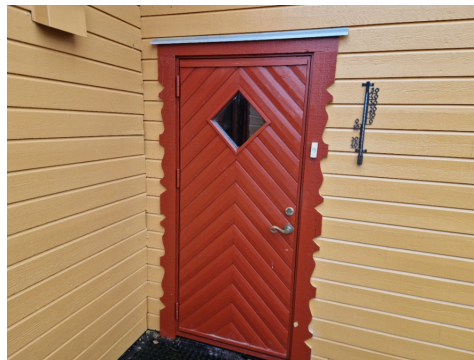
## ! TG 1 Dører

Bygningen har malt hovedytterdør.

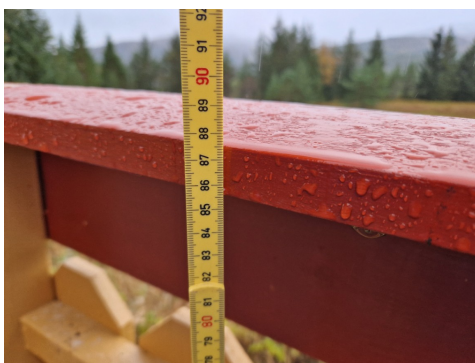
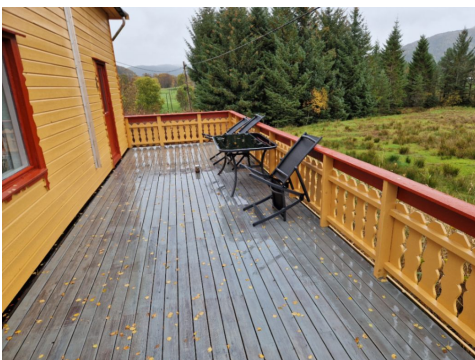
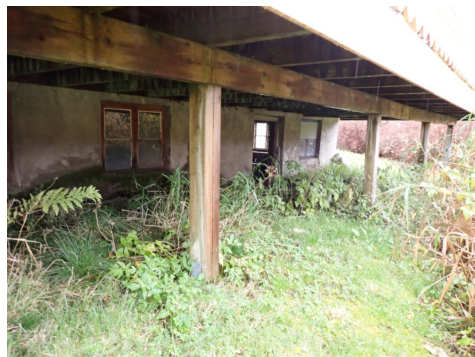
Vedlikehold av verandaens overflater må påregnes.

Søylene bør dras ut av terrenget.

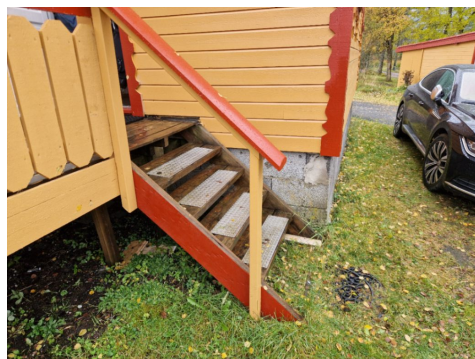
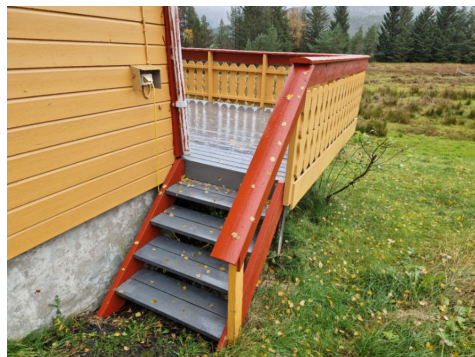
## ! TG 2 Utvendige trapper

Boligen er oppført med utvendige trapper av treverk.

- Det er ikke krav om utbedring av rekkverkshøyder opp til dagens krav.
- Det er ikke krav om utbedring av åpninger i rekkverk til dagens forskriftskrav.

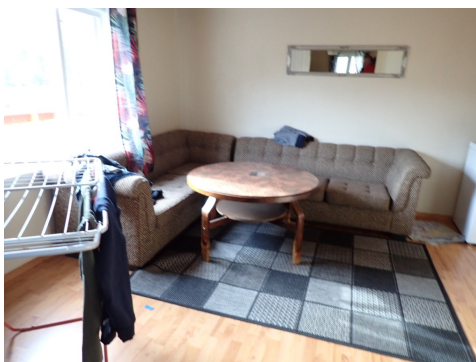
- Målt høydeforskjell på over 20 mm innenfor en lengde på 2 meter. Tilstandsgrad 3 gis med bakgrunn i standardens krav til godkjente måleavvik.

- For å få tilstandsgrad 0 eller 1 må høydeforskjeller rettes opp. Det vil imidlertid sjelden være økonomisk rasjonelt som et enkeltstående tiltak i en bolig som dette. Dersom boligen en gang skal renoveres, kan man vurdere slike tiltak.

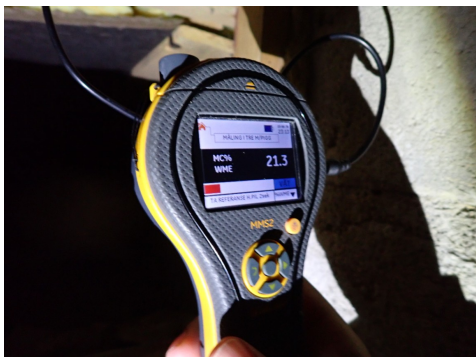
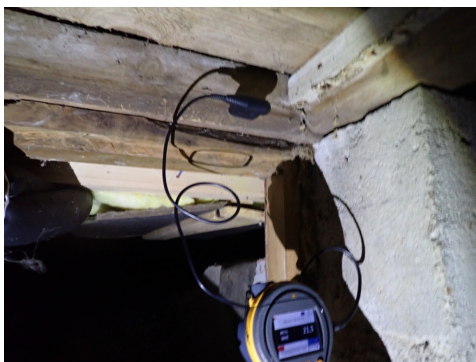
- Det er ikke tilfredsstillende ventilering av kryp kjeller.
- Det er stedvis påvist fuktnivå som tilsier at konstruksjonen kan ha fuktskader.

- Overvåk konstruksjonen jevnlig. Avviket kan medføre behov for tiltak, men bør observeres over tid.
- Bedre ventilering må etableres.

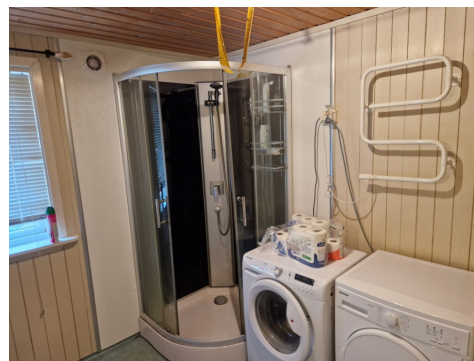
- Det er påvist tegn til fuktskader i overflater.

Avviket gir grunnlag for at konstruksjonen overvåkes. Skal konstruksjonen oppnå TG 0 eller 1 må avviket utbedres.

- Det er påvist avvik i fallforhold til sluk i forhold til krav i forskrift på byggetidspunktet.

Badet har gjort kompensierende tiltak slik som hevet dør og installasjon av dusjkabinett. Avviket gir likevel grunnlag for at konstruksjonen må overvåkes. Skal gulvet oppnå TG 0 eller 1 må fall forholdet utbedres.

- Overvåk tilstanden jevnlig. For å få tilstandsgrad 0 eller 1 må tettesjiktet skiftes ut, men tidspunktet for når dette er nødvendig er vanskelig å si noe om.
- Tilgang til sluk må bedres både for inspeksjon og rengjøring.

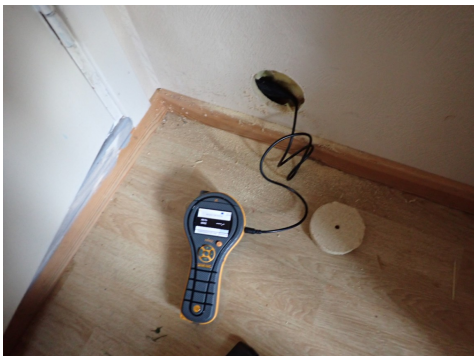
### ! TG 0 Tilliggende konstruksjoner våtrom

Hulltaking er foretatt uten å påvise unormale forhold. Hulltaking er foretatt fra gangen. Fuktkvotemåling (vekt%) i konstruksjonen ble målt til 7.

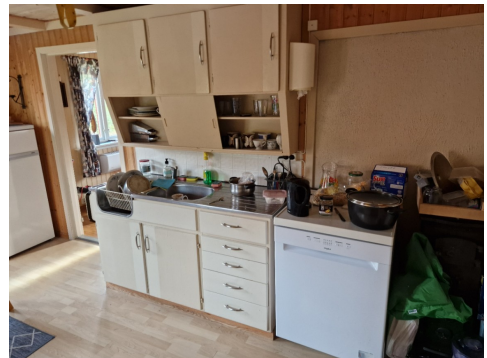
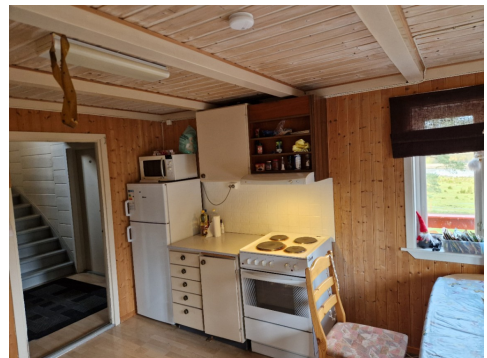
- Det er påvist skader på overflater/kjøkkeninnredning utover normal slitasjegrad.

Kjøkkenet er eldre og har slitasje merker på benkeplaten, fuktmerker ved vasken, og trege skap og skuffer.

Kjøkkenet er modent for fornying.

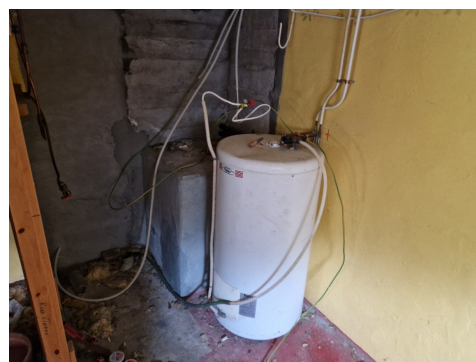
## ! TG 2 Varmtvannstank

Det er plassert en varmtvannsbereider på ca 120 liter i kjelleren.

- Det bør etableres tilfredsstillende avrenning eller lekkasjesikring ved varmtvannstank.
- Det bør etableres tilfredsstillende el-tilkobling etter gjeldende forskrift.

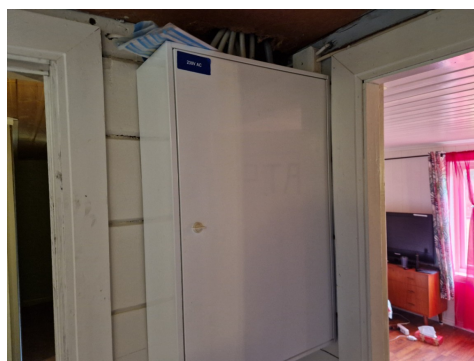
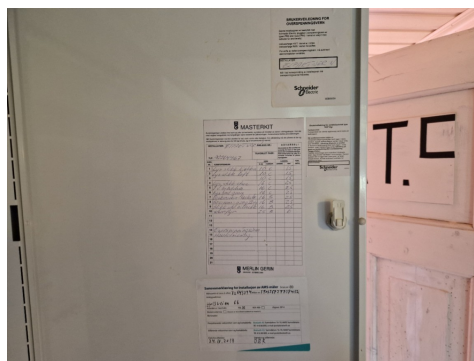
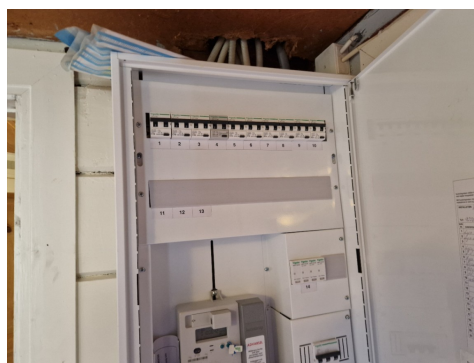
## ! TG 2 Elektrisk anlegg

Takstmann er ikke EL fagmann og deler av anlegget er skjult. På generelt grunnlag anbefaler DSB(Direktoratet for Sikkerhet- og Beredskap) kontroll av EL anlegg hvert 5. år. Kostnadsestimat i rapporten her, er for en EL-kontroll og hensyntar ikke eventuelle fremtidige påkostninger for utbedring av eventuelle avvik.
