Holsveien 64, 6531 AVERØY

**Småbruk med 2 eneboliger, fjøs og  
garasje**

# Tilstandsrapport

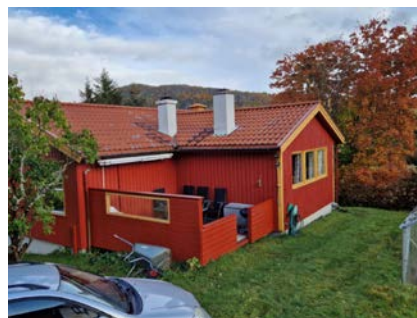
Overflatene på taktekket flasser noe maling. Det bør etableres pipehatt med blyfot over piper. Dagens løsning gir fare for fukt inntrenging.

- Overvåk tilstanden jevnlig. For å få tilstandsgrad 0 eller 1 må tekkingen skiftes ut, men tidspunktet for når dette er nødvendig er vanskelig å si noe om.

Vedlikehold må påregnes.

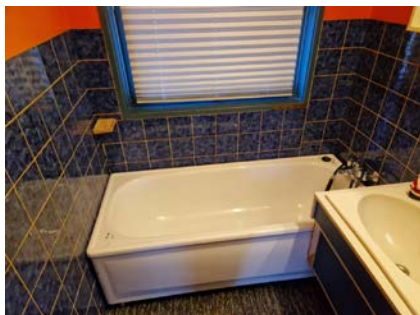
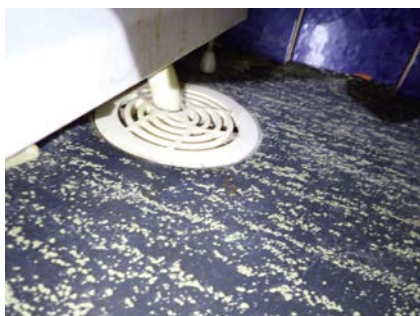
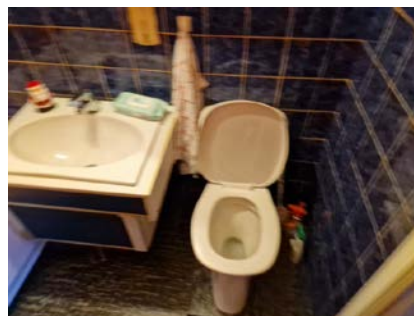
Slik våtrommet står i dag er det en risiko konstruksjon. For at rommet skal oppnå en TG 0 eller 1 må vaskerommet opp til dagens krav. Alle forhold med tettesjikt, våtsone, sluk m.m. må dokumenteres.

**Kostnadsestimat: 100 000 - 300 000**

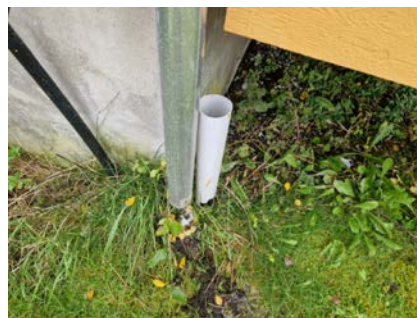
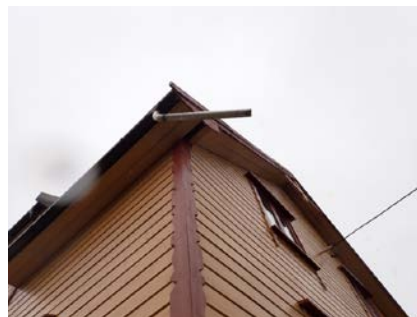
## TG 2 Veggkonstruksjon

Veggkonstruksjonen er kun besiktiget fra veggens overflater. Konstruksjonen er av bindingsverk, kledd med liggende bordkledning.

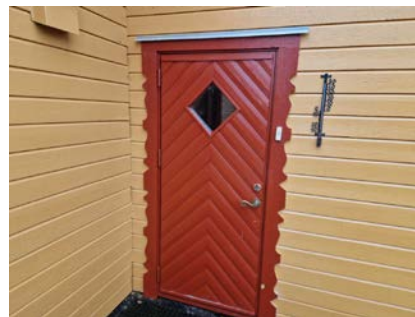
## TG 3 Balkongdør

- Det er påvist dør(er) med fukt/råteskader.

Balkongdøren må skiftes.

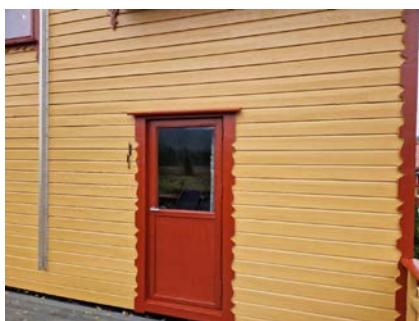
## TG 2 Balkonger, terrasser og rom under balkonger

Boligen er oppført med en veranda på 1 side av bygget. Verandaen er av terrassebord, med rekkverk av ståendebord og håndløper.

Vedlikehold av verandaens overflater må påregnes.

Søylene bør dras ut av terrenget.

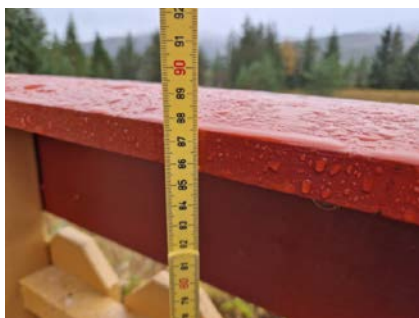
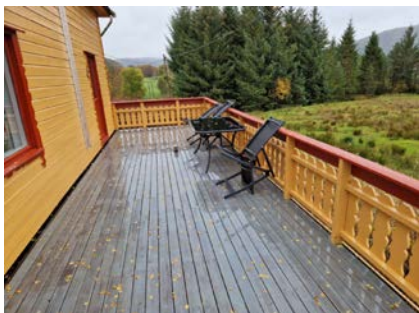
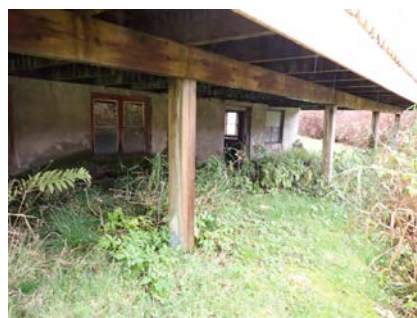
## TG 2 Utvendige trapper

Boligen er oppført med utvendig trapper av treverk.

- Det er ikke krav om utbedring av rekkverkshøyder opp til dagens krav.
- Det er ikke krav om utbedring av åpninger i rekkverk til dagens forskriftskrav.

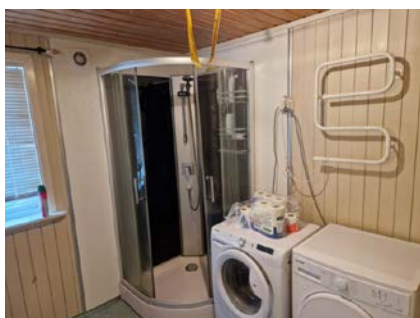
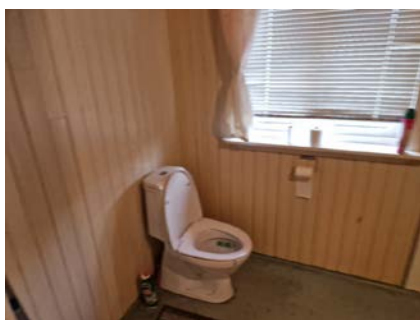
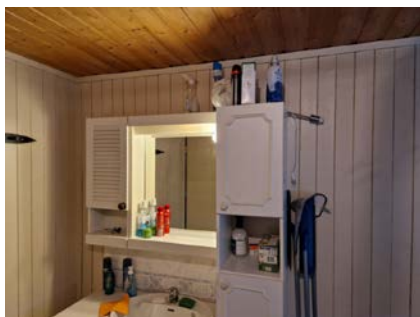
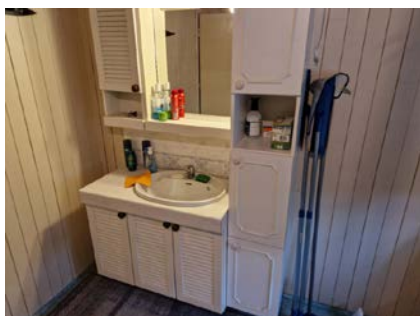
### ! TG 2 Overflater vegger og himling

- Det er påvist tegn til fuktskader i overflater.

Avviket gir grunnlag for at konstruksjonen overvåkes. Skal konstruksjonen oppnå TG 0 eller 1 må avviket utbedres.
