# Tilstandsrapport

Enebolig

Årsbogvegen 41, 6494 VEVANG

Rapportdato: 10.02.2026

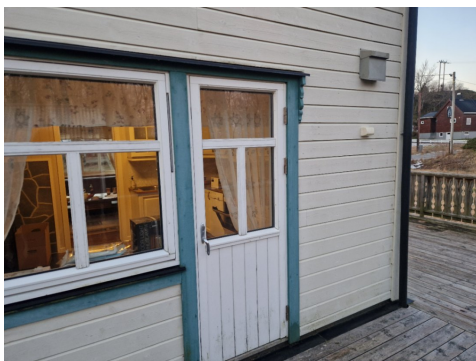
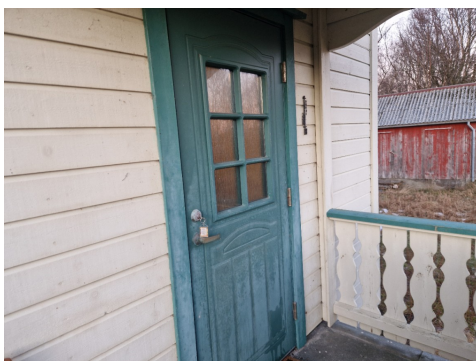
## TG 1 Dører

Bygningen har malt hovedytterdør og malt balkongdør i tre.

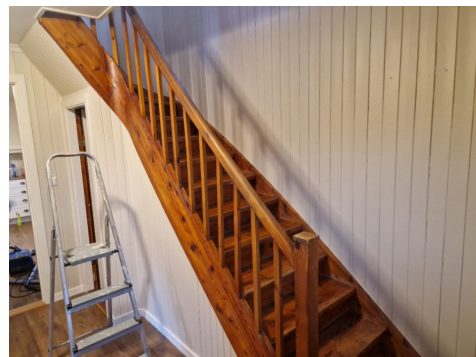
## TG 1 Innvendige trapper

Boligen har malt tretrapp.

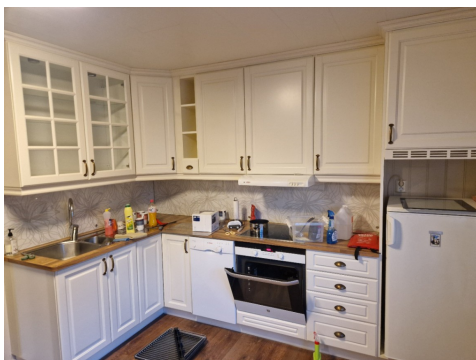
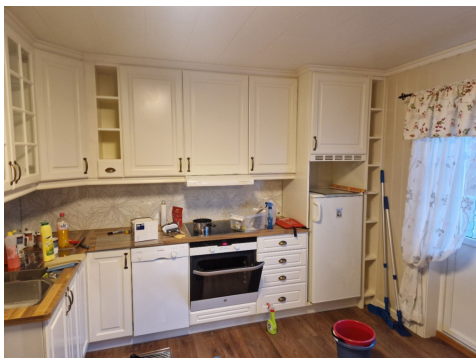
Kjøkkenet har en hvit kjøkkeninnredning som går over 2 vegger i en «L»-form. Innredningen er av skuffer og skap med profilerte fronter. Det er en laminat benkeplate med nedfelt platetopp og vask av stål. Kjøkkenet er utstyrt med integrert stekeovn, og frittstående oppvaskmaskin. Utstyret er ikke funksjons-testet.

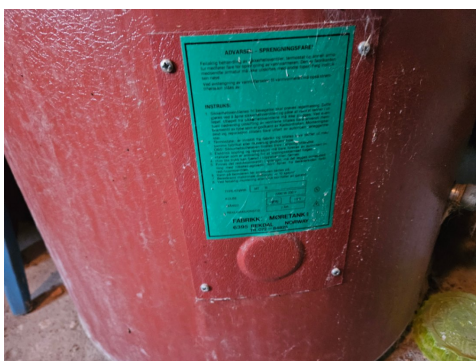
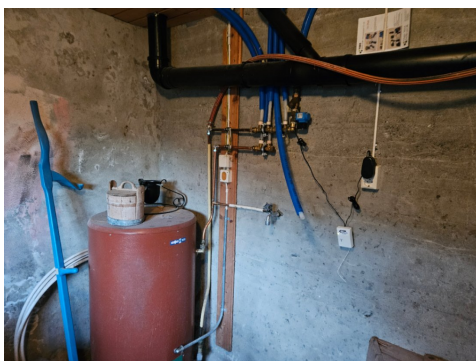
- Det er ikke behov for utbedringstiltak siden tanken fungerer i dag, men ut ifra alder kan skader plutselig oppstå på eldre tanker.

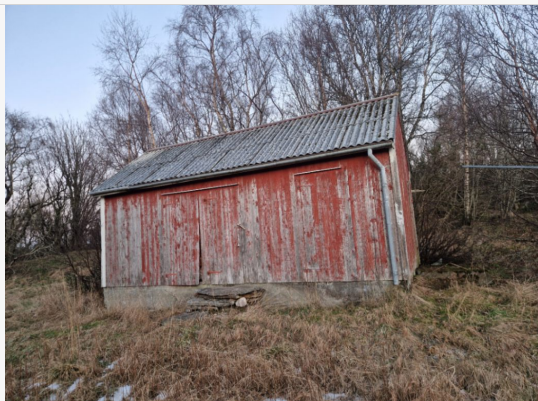
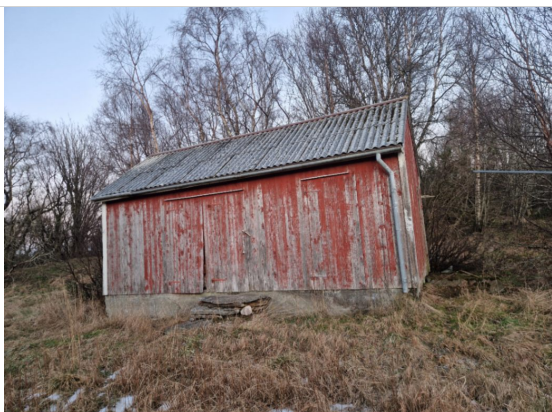
## Vedbod

Takkonstruksjonen er av saltaksutforming og er tekket med bølgeplater. Vegg konstruksjonen er av bindingsverk med utvendig stående kledning. Innvendig er gulvet av trebord. Veggene er av åpne konstruksjoner. Det innvednige taket er av åpne konstruksjoner. Bygget har gjennomgående lav standard. Se nærmere beskrivelse under Konstruksjoner.

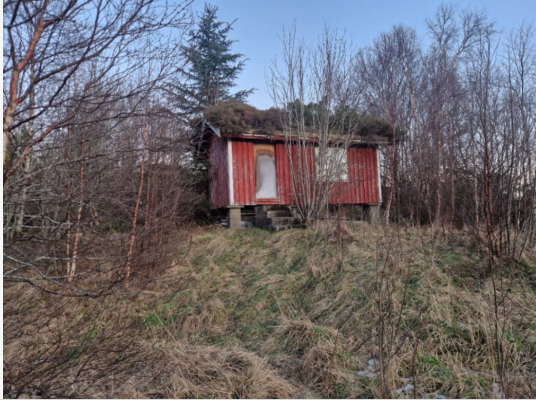
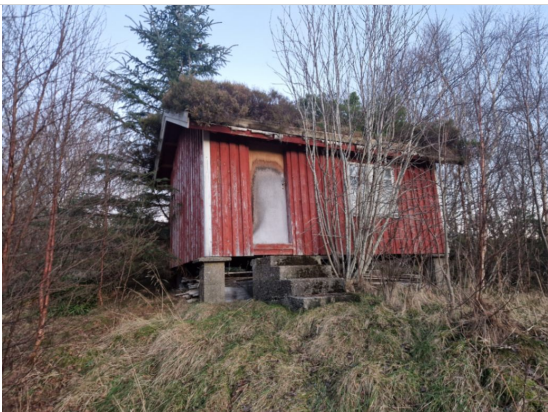
## Bod

Takkonstruksjonen er av saltaksutforming og er tekket med torv. Vegg konstruksjonen er av bindingsverk med utvendig stående kledning. Innvendig er gulvet av trebord. Veggene er av åpne konstruksjoner. Det innvednige taket er av åpne konstruksjoner. Bygget har gjennomgående lav standard. Se nærmere beskrivelse under Konstruksjoner.
